A C T

de anchetă administrativă a incidentului  
de aviație civilă.

1. Evenimentul de zbor se încadrează în categoria "B" de incidente (degradarea unor părți componente ale aeronavei).
2. Aeronava aparține Direcției de transport pasageri și marfă, Detasamentul AN 24.
3. Incidentul s-a produs pe data de 09.02.1976 orele 08,04 în apropierea aeroportului Bacău, la aproximativ 1300m. de pragul pistei 34.
4. Aeronava incidentată este de tipul AN 24 cu înmatricularea YR-AMC.

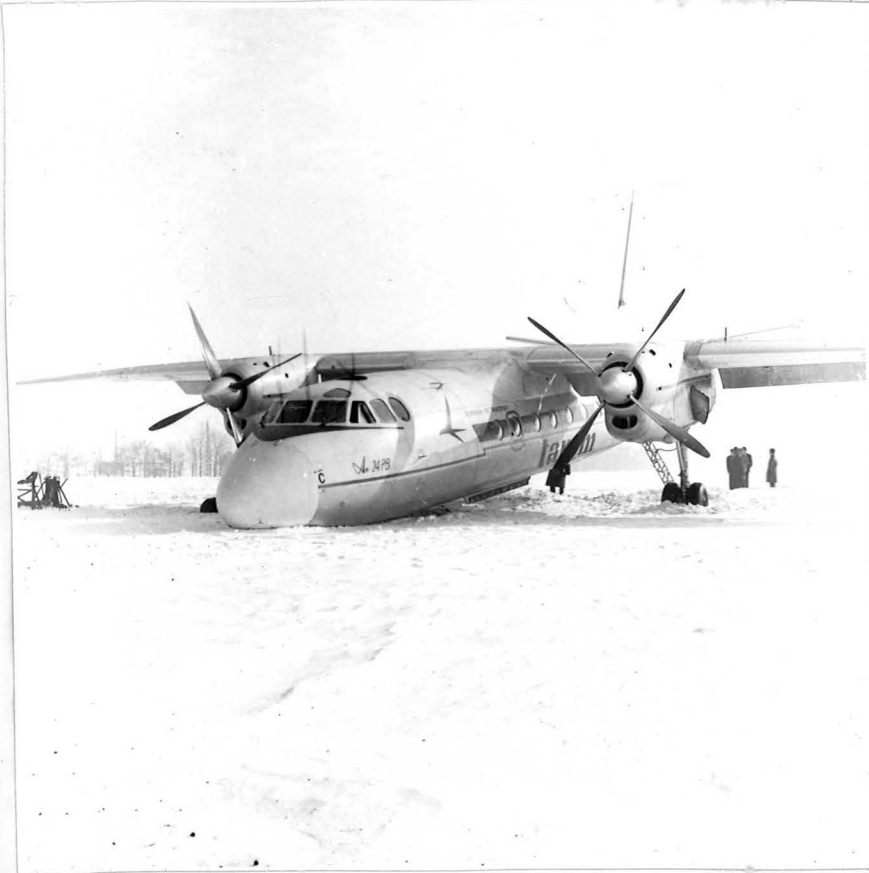
Din cauza șocului și pe timpul rulajului pe teren impropriu au fost deteriorate jamba din față, cadrul de rezistență pe care era montată aceasta și partea anterioară inferioară a fuselajului.

Fig.1 Vedere de ansamblu a avionului AN-24RV YR-AMC (o69o6) la locul de oprire după aterizare.

V. Comisia de anchetă a dispus și supravegheat ridicarea aeronavei de la locul incidentului și remorcarea acesteia pînă la hangarul uzinei de reparații URA Bacău, unde se va executa controlul și reconstruirea părților deteriorate în vederea transportării avionului la uzina de reparații din Kiev pentru executarea reparației capitale planificate și redarea ei în exploatare comercială.

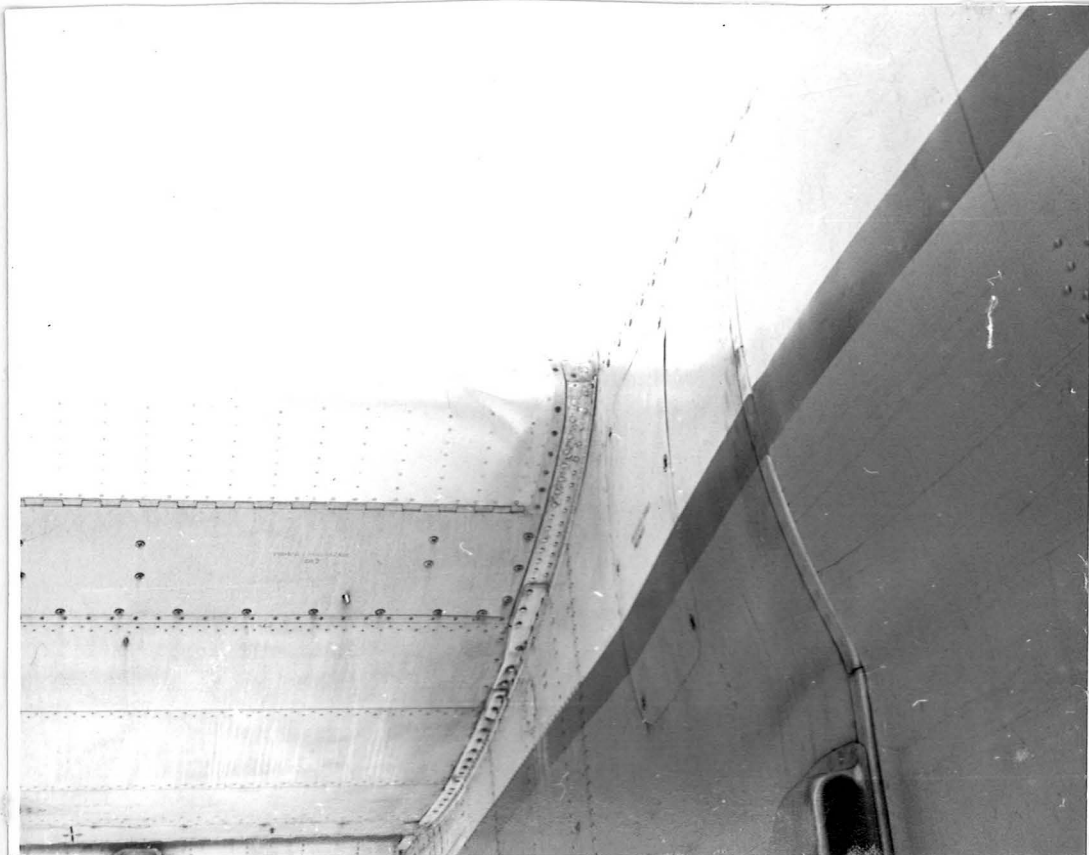
- deformarea și deteriorarea părții inferioare a fuselajului anterior în porțiunea cadrelor 1-7;
- deteriorarea părții inferioare a carenajului antenei radiolocatorului de bord;
- spargerea podelei cabinei echipajului;
- pliuri în carenajele de la îmbinarea planului central cu fuselajul și pe carenajele de la îmbinarea motogondolelor cu fuselajul;
- scurgeri ușoare de combustibil din rezervorul cheson al planului din dreapta.

Fig.2 Vedere pliuri pe bordul de atac al planului central la încadrarea motogondolei stînga.

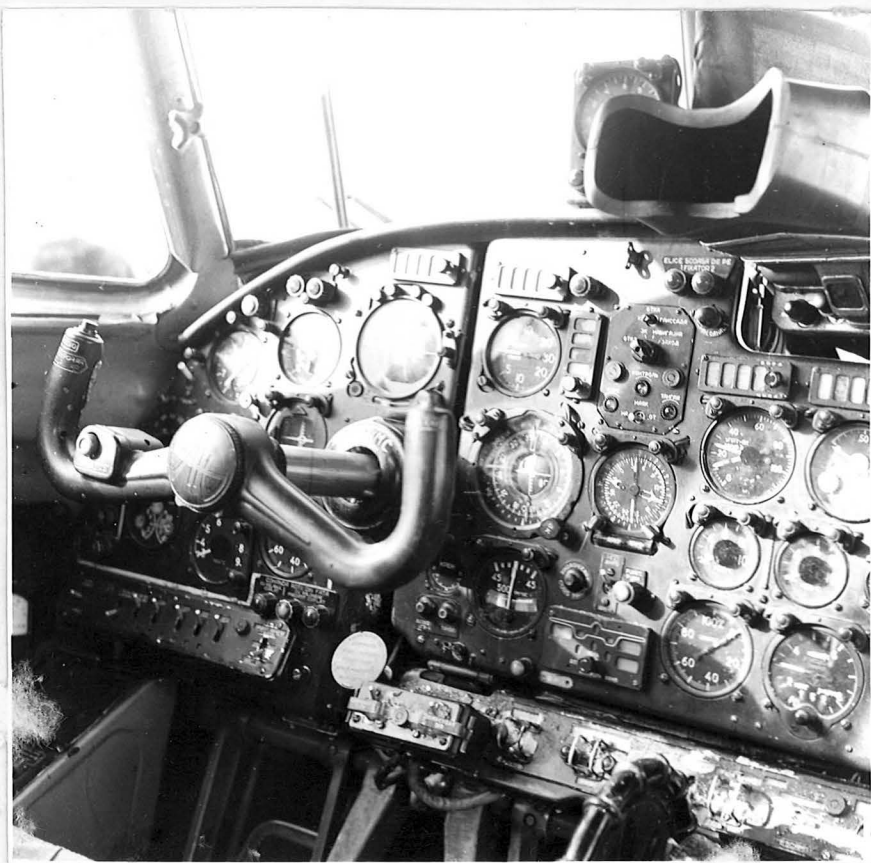
Fig.3 Vedere tablou de bord partea stîngă (comandant).

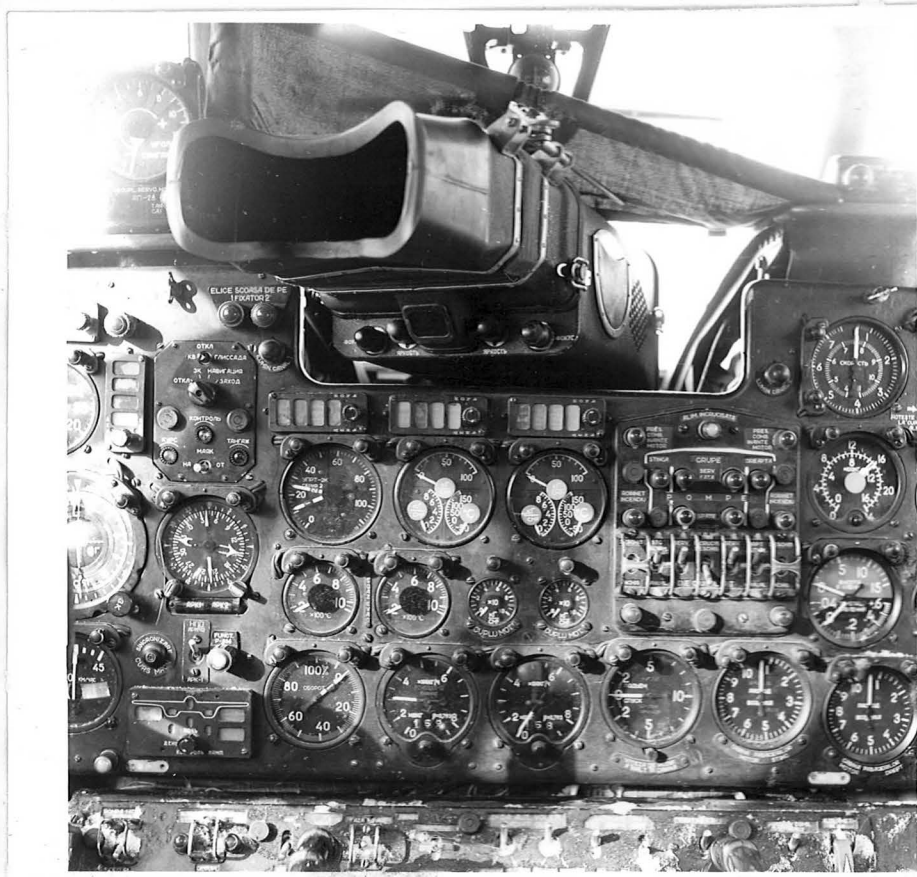
Fig.4 Vedere tablou de bord zona centrală.

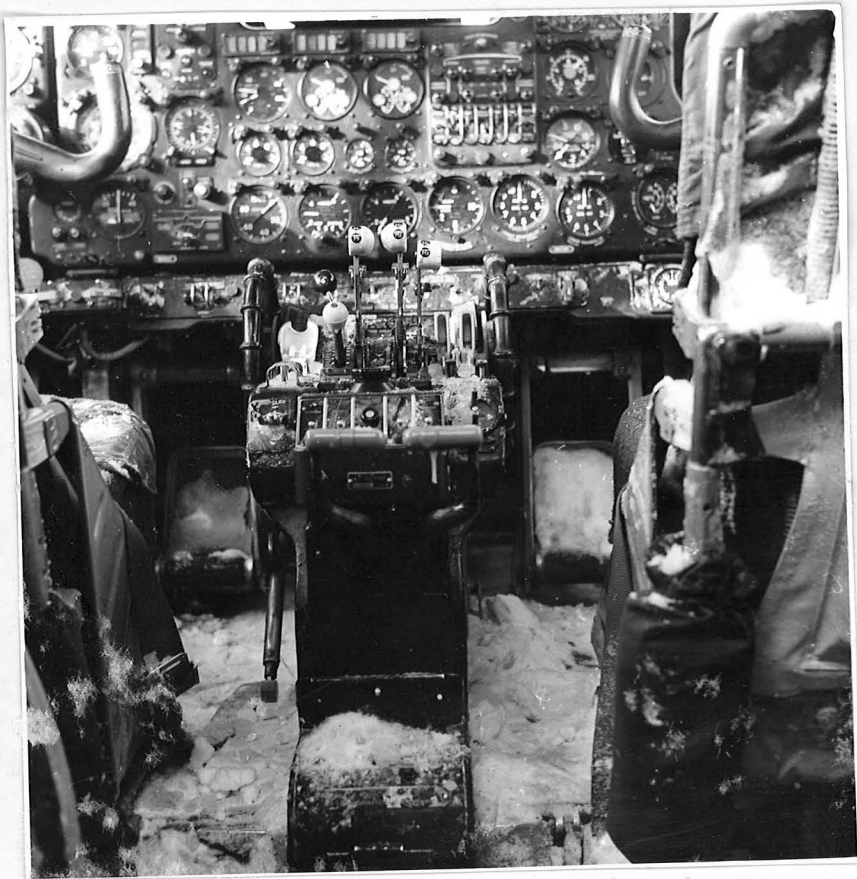
Fig.5 Vedere pupitru comandă motoare.

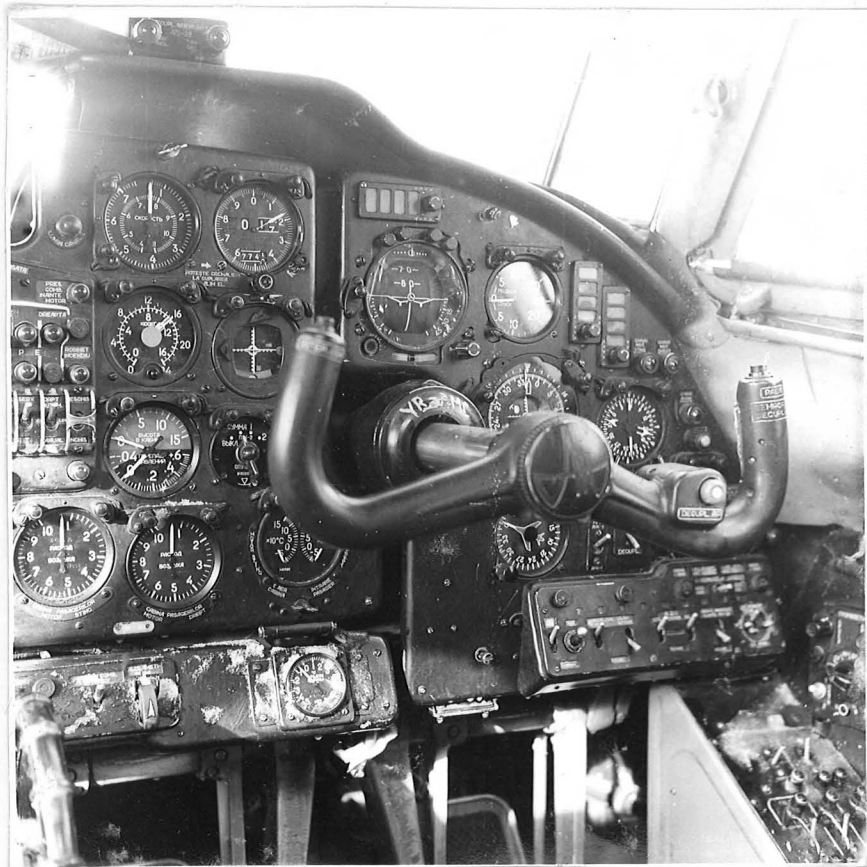
Fig.6 Vedere tablou de bord partea dreaptă (secund).
