Rapport Final

concernant l'accident

de l'avion SAAB 2000, HB-IZA

du 2 janvier 1996

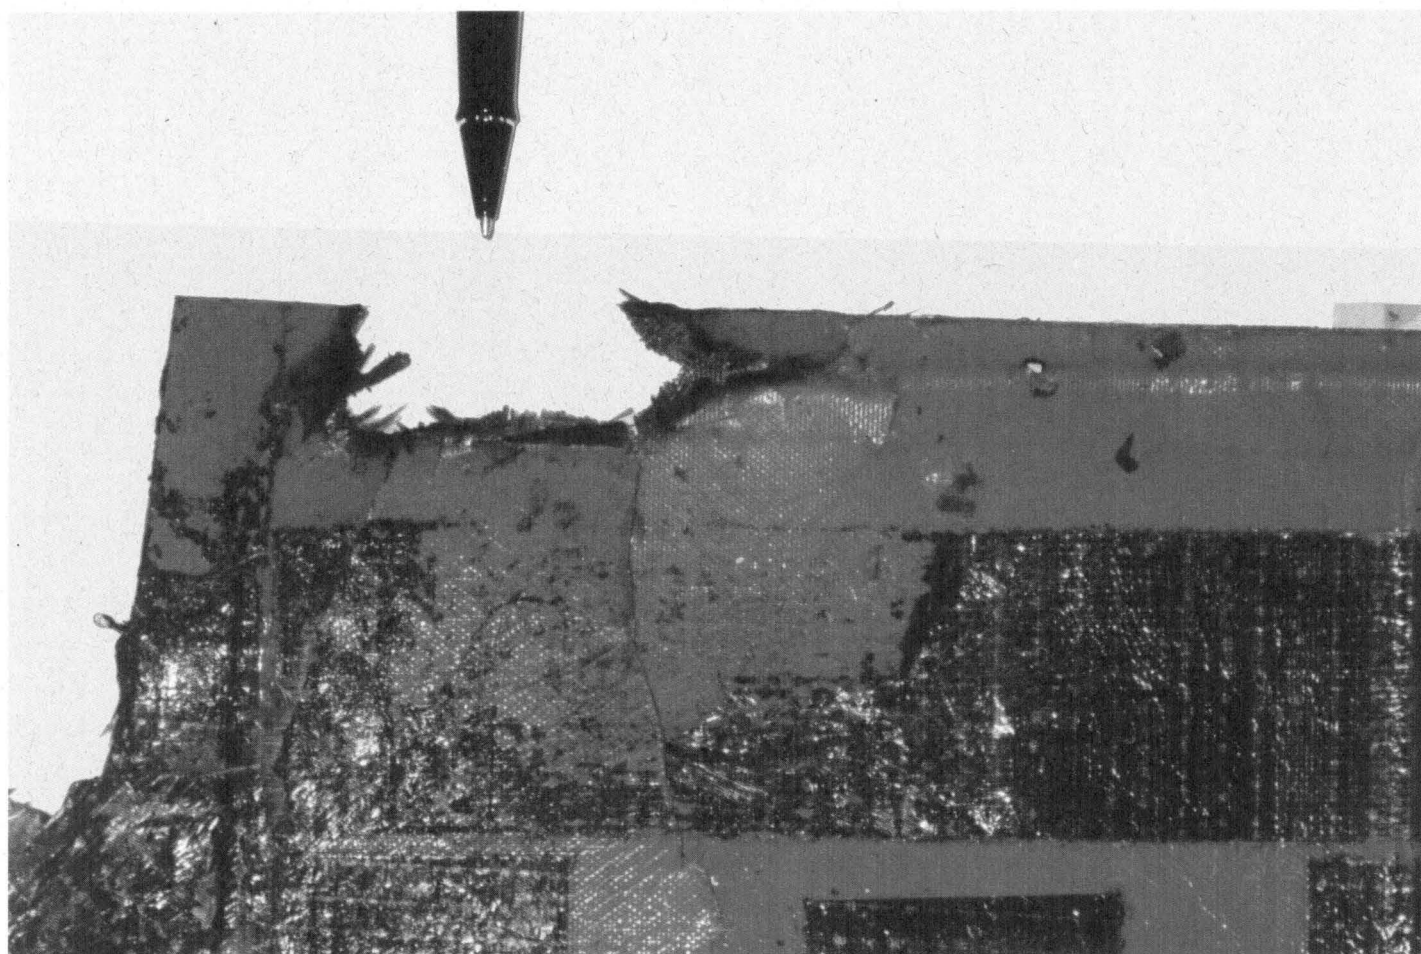
L'enquête a permis de constater que l'isolation du treillis de chauffage était endommagée. Cette détérioration a permis le passage d'un courant de fuite inférieur à 6,3 Amp dans le plancher cabine constitué de trois couches de fibres de carbone recouvertes de résine. En effet, la résistivité des fibres de carbone a limité le courant de fuite et provoqué un échauffement des fibres jusqu'à les porter à incandescence. Suite à cet élèvement anormal de température, le tapis caoutchouc s'est consumé et une importante fumée s'en est suivie.

Il n'a pas été possible d'établir la raison du défaut d'isolation de la natte de chauffage.

L'incident a été causé par un court-circuit dans le plancher cabine suite à un défaut d'isolation du système de chauffage.

Treillis de chauffage endommagé

Ce phénomène a pu être reproduit chez le constructeur qui a décidé de modifier le panneau du plancher situé à cet endroit. Un nouveau plancher a été conçu en matière isolante dépourvue de fibres de carbone de manière à éviter le risque de production de fumée en cas de court-circuit.
