INFORME FINAL DE ACCIDENTE

HK-4044

DORNIER DO-28-D2

SAN VICENTE DE CHUCURI - SANTANDER

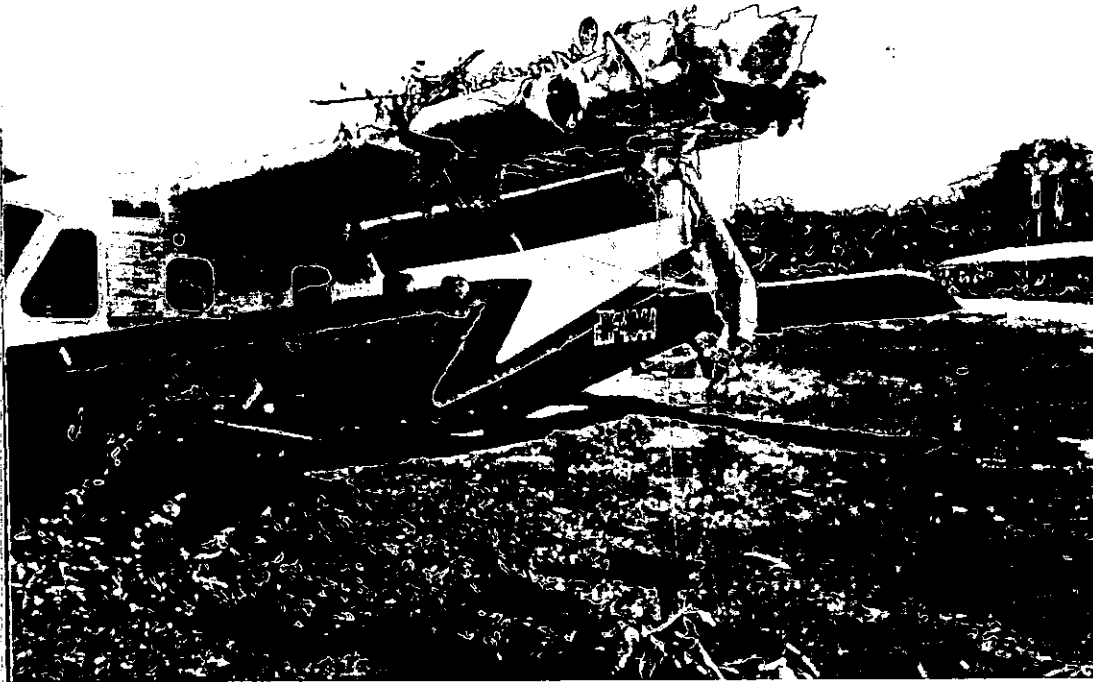
## DAÑOS PLANO IZQUIERDO – DESPRENDIMIENTO MOTOR IZQ.

El avión sufrió desprendimiento del motor izquierdo y diferentes daños estructurales en el fuselaje.
