CENTRO COORDINADOR DE SEGURIDAD DE VUELO
COMISION INVESTIGADORA DE ACCIDENTES DE AVIACION
INFORME FINAL DE ACCIDENTE DE AVIACION
MCDONNELL DOUGLAS DC - 9-32

AUSTRAL, LINEAS AEREAS CIELOS DEL SUR S.A.

LV-WEG

NUEVO BERLIN - R.O.U. - 10 DE OCTUBRE DE 1997

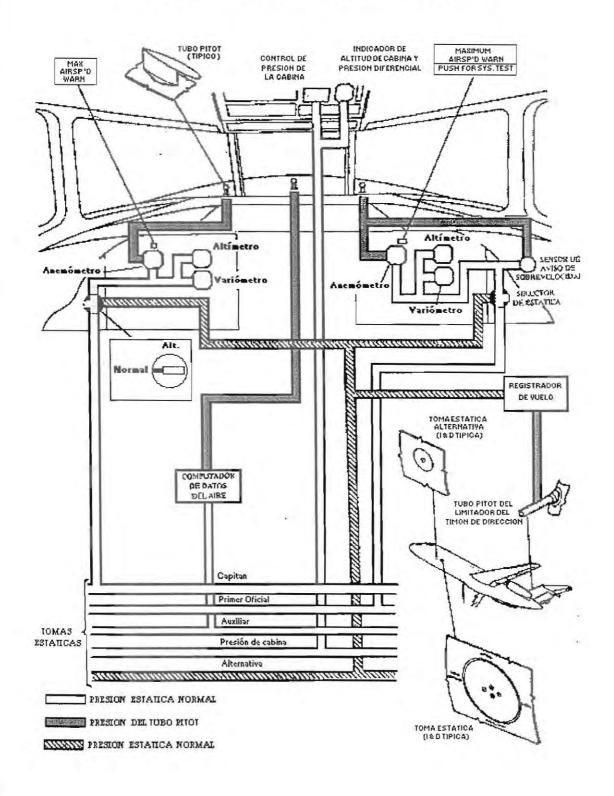
SISTEMA PITOT ESTATICA DC-9-32

Tres pitots están ubicados en la parte superior del fuselaje delante del parabrisas; el izquierdo da señal de presión dinámica a los instrumentos del piloto al mando, el de la derecha a los instrumentos del copiloto y al sensor de sobrevelocidad y el del centro da señal al computador de datos

de aire (ADC). El cuarto pitot está ubicado en el estabilizador vertical y da señal de presión dinámica al FDR y al limitador del timón de dirección.-

Los cuatro subsistemas de pitot son completamente independientes en lo que se refiere a las señales de presión.-

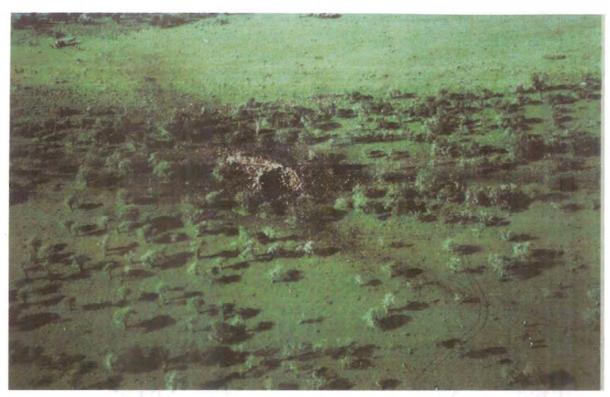
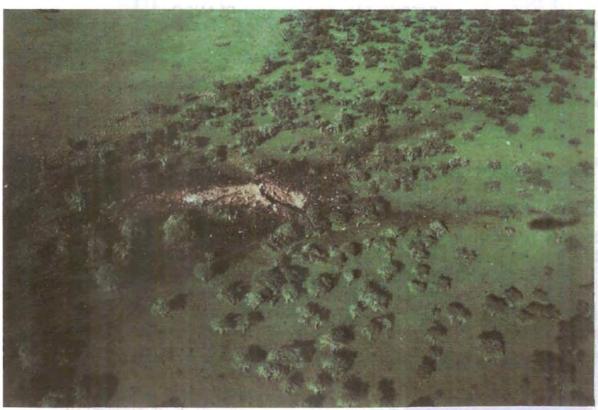
Se encontró un slat junto a los restos de la aeronave en el lugar del impacto, el resto de los mismos no se pudieron hallar a pesar de la búsqueda realizada.-

Desplazado hacia la derecha en la dirección del impacto y a 100 mts. del cráter, se encontró la tapa de la válvula isobárica de presurización,(OUT-FLOW) que va del lado izquierdo de la aeronave. Muy próximo a ésta, se

Fotografías Aéreas: Vista General del Accidente.

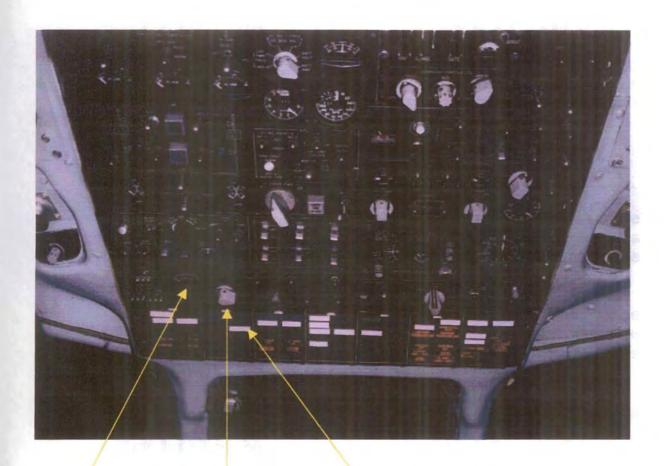
Panel sobre cabeza y panel anunciador de fallas de la aeronave DC-9-32 de Austral

Amperímetro del sistema Antihielo de Pitot-Estática Llave selectora del sistema Antihielo de Pitot-Estática

Lugar previsto para la instalación de la luz de advertencia Pitot/Stall Heater OFF.

- 2) La aeronave no tenía instalada en el panel anunciador de fallas, la luz de advertencia PITOT/STALL-HEATER OFF. Dicha luz se enciende cuando la llave selectora pitot static está en "OFF" o si estando en "ON", hay algún fallo en el sistema.-La Empresa Austral contaba con un plazo hasta el 31 de marzo de 1998 para la instalación de la misma otorgado por la D.N.A..-

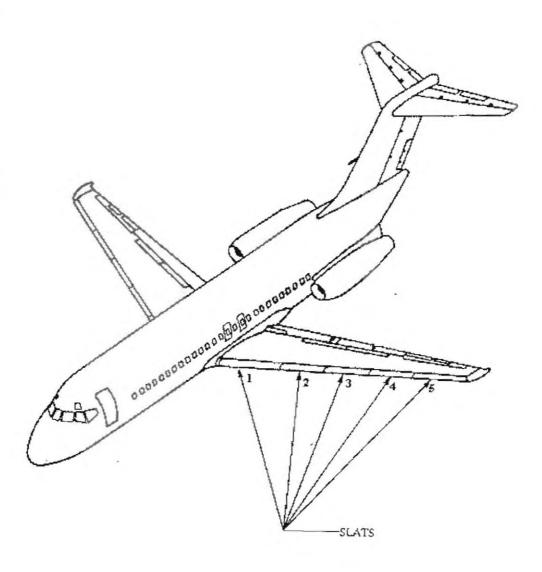
VISTA DE LOS SLATS EN LA AERONAVE DC-9-32

A partir de este instante, se produce el descontrol de la aeronave entendiéndose que el mismo fue motivado por daños estructurales y causas aerodinámicas, debido a que la extensión de lo slats se realizó a una velocidad superior al límite de su diseño estructural, el cual es M0.57 para este nivel de vuelo.-

Esto lo hizo a una velocidad muy superior a la del límite del diseño estructural de ese sistema hipersustentador, desarrollándose, asimetrías por extensión y/o daños en los mismos, con la consiguiente pérdida de control e imposibilidad de recuperarlo.-

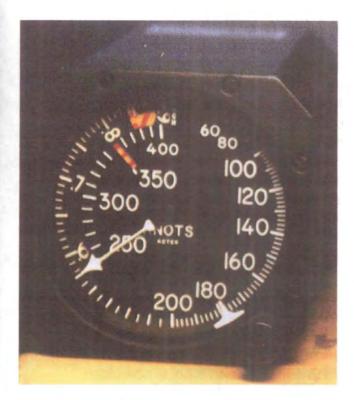
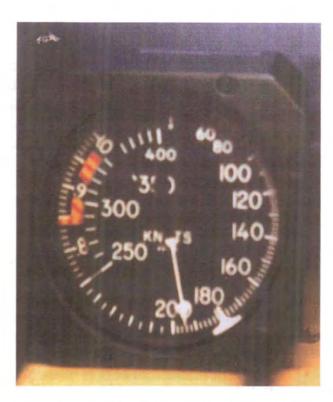
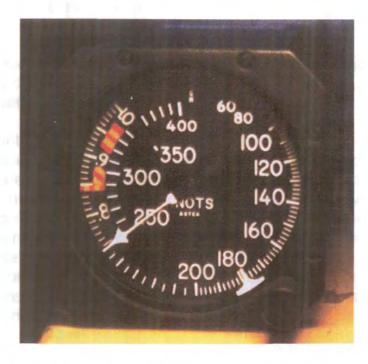
VELOCIMETRO LEAR SIEGLER, MODELO BO200. P/N BO200-81104 (spec. Douglas 7912489-1)

Foto 1 (22.000 ft.) 250KIAS./M = 0.57

Foto 2 (35.000 ft.) 194 KIAS./M = 0.57

Foto 3 (35.000 ft.) 250 KIAS./M = 0.74

- a) Falta de indicación de Nº de Mach de los velocímetros instalados en la aeronave accidentada, dentro de su envolvente de vuelo, con velocidades del aire inferiores a 250 KIAS.-
- b) Falta de entrenamiento de los pilotos en "falla de instrumentos de vuelo" y en "recuperación de actitudes anormales".-

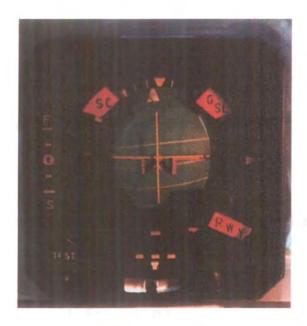
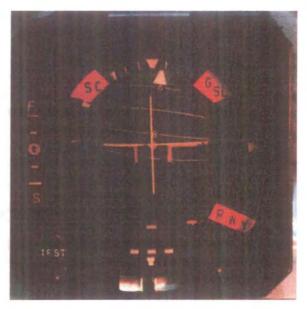
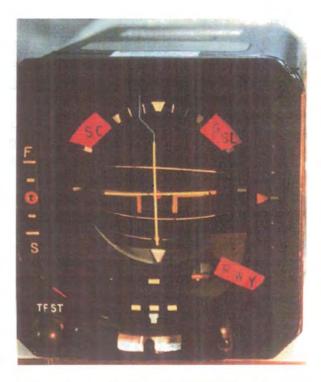
Fotografías del ADI (Atitude Director Indicator) DC-9-32

84° Nariz Arriba

84° Nariz Abajo

80° Nariz Abajo - 180° de Rolido
