INFORME FINAL DE ACCIDENTE

HK-4175-X

LET L-410 UVP-E

16 DE DICIEMBRE DE 2001

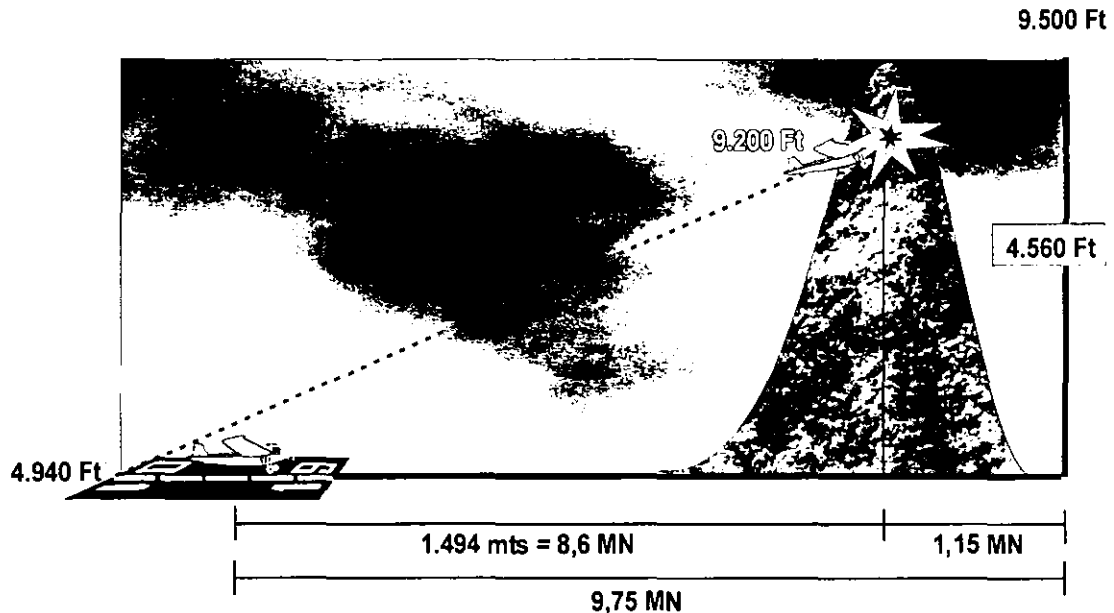
**INTERPRETACIÓN GRAFICA DE LOS DATOS DE RENDIMIENTO
SUMINISTRADOS POR EL DEPARTAMENTO DE AERODINÁMICA DE
LA CASA FABRICANTE DE LA AERONAVE**

El grafico representa la distancia recorrida por la aeronave desde el momento de su descolaje, incluyendo el viraje efectuado hasta llegar al lugar del impacto con un **recorrido total de 8,6 millas náuticas**, en donde la aeronave logra alcanzar una altura de 9.200 Ft. Sobre el nivel medio del mar. Igualmente el grafico proyecta una distancia de 9,75 millas náuticas como la distancia que hubiera sido necesaria para alcanzar una altura de 9.500 Ft. Sobre el nivel medio del mar, existiendo así la posibilidad de haber librado la cima del cerro el silencio, es decir que al HK-4175 X solo le falto haber recorrido una **distancia adicional de 1,15 millas náuticas** con el mismo régimen de ascenso que permitía el rendimiento de la aeronave de acuerdo a los parámetros normales de operación, para haber alcanzado la cima del cerro objeto del siniestro.

Los anteriores datos y gráficos están basados en la información de condiciones atmosféricas y peso de la aeronave suministrado, y el análisis de rendimiento realizado por el Departamento de Aerodinámica de la casa fabricante del avión, documento el cual reposa en la investigación.

- ❖ La aeronave necesitaba 9.75 millas náuticas para ascender los 9.500 pies sobre el nivel medio del mar (altura del Cerro El Silencio) y solo alcanzó a recorrer 8.6 millas náuticas para un ascenso de 9.200 pies sobre el nivel medio del mar.

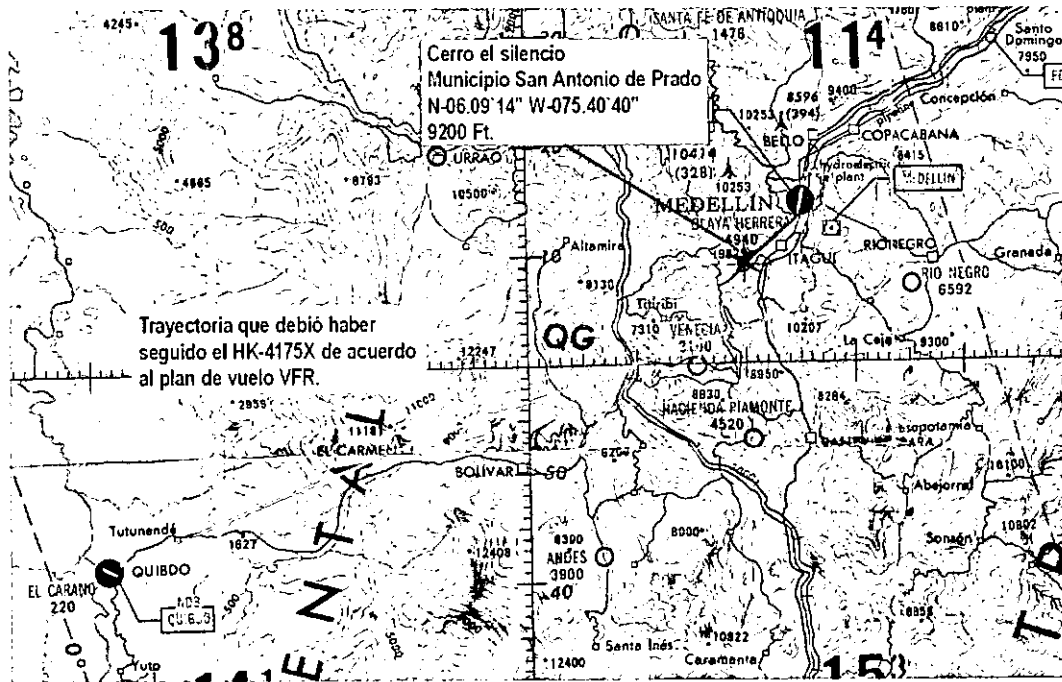
GRAFICO ACCIDENTE LET 410 HK- 4175 X HELIANDES
TRAYECTORIA SEGUIDA Y TRAYECTORIA PLANEADA

Por otra parte a continuación se establece un grafico de la trayectoria que debió haber seguido la aeronave y la que se concluye siguió durante el desarrollo del vuelo de la presente investigación.

- ❖ La tripulación utilizó otra ruta para la ejecución del vuelo, la cual no era ni la estipulada por la empresa, ni la solicitada y aprobada en el plan de vuelo.

- ❖ La aeronave jamás notificó la población de Caldas, la cual se encontraba al Sierra-Eco de la localización del impacto aproximadamente a 6.8 millas náuticas.
