RAPPORT

HCL 28/02	Havari		
Luftfartøj:	Pilatus Britten-Norman Islander BN 2B-26	Registrering:	OY-CFV
Motor(er):	2 stk. Lycoming 0-540-E4C5	Flyvning:	Ruteflyvning, VFR
Besætning:	1- ingen tilskadekomst	Passagerer:	5- ingen tilskadekomne 2- mindre tilskadekomne
Sted:	Anholt (EKAT)	Dato og tidspunkt:	14.06.2002 kl. 1745 UTC

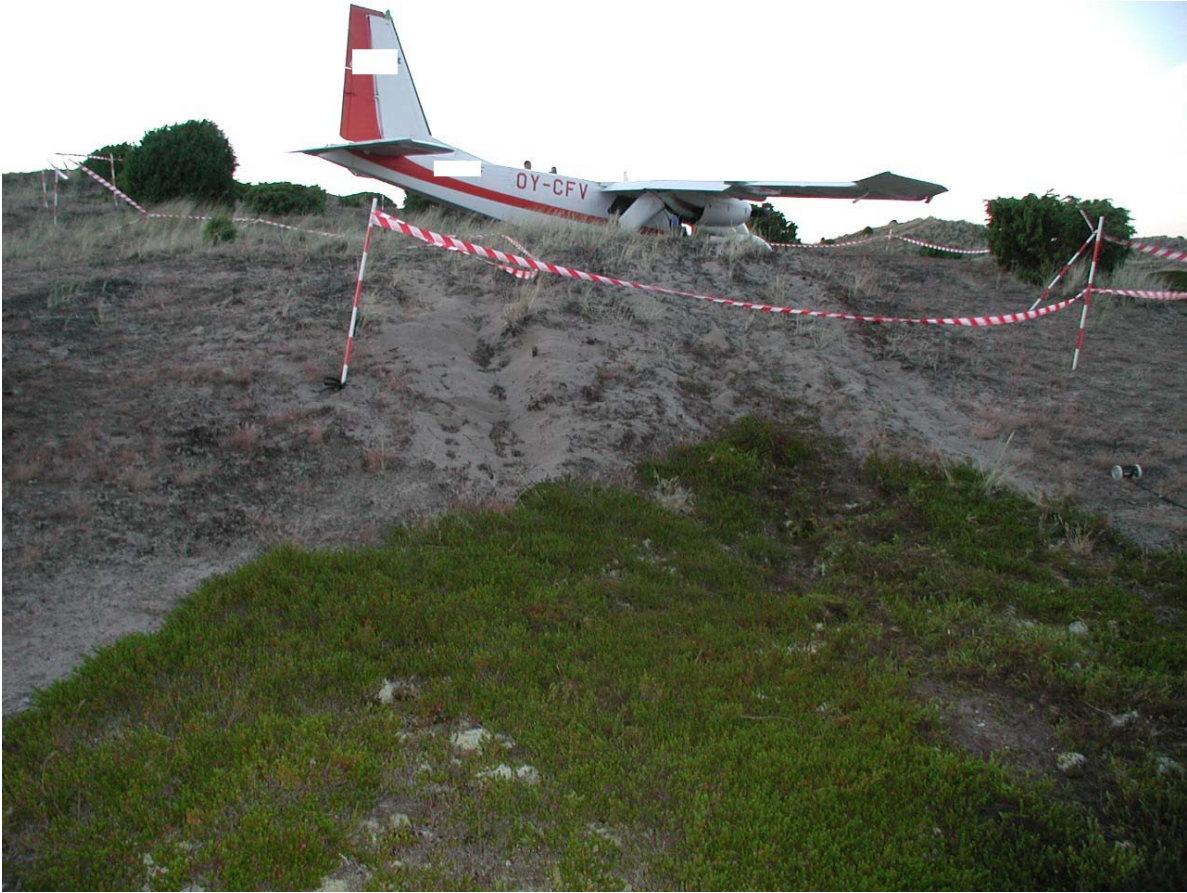
Havaristed

Under havariet blev luftfartøjets næsesektion beskadiget, og næseunderstellet var delvist separeret fra strukturen. Højre vingetip og vingeforkant blev beskadiget. Begge hovedunderstel var trykket bagud fra vingebagkanten med betydelig skade på begge bagerste vinge strukturer og højre wing flaps sektion. Højre motors propeller blade var bukket efter kontakt med terrænet.

Luftfartøjet havarerede, da højre hovedunderstel ramte en sandklit med buske ca. 130 meter ud over enden af bane 03. Luftfartøjet roterede ca. 100° om dets højde akse og kom til fuldt stop på en sandklit ca. 190 meter ud over enden af bane 03 på positionen 56 42 15N 011 33 56E (Se foto).
