INFORME DEL ACCIDENTE

MARCA Y MODELO DE LA AERONAVE:	Fokker F28-MK-4000
TIPO DE OPERACIÓN:	Aviación Comercial, Transporte de pasajeros
PERSONAS A BORDO:	Setenta y siete
FECHA Y HORA DEL ACCIDENTE:	17 de enero del 2003, 14h40 UTC (09:40 hl)
LUGAR DEL ACCIDENTE:	Aeropuerto Mariscal Sucre, Quito (00°07'38"S, 078°29'25"W)
FASE DEL VUELO:	Despegue
TIPO DE ACCIDENTE:	Pérdida de control, Impacto contra el terreno.

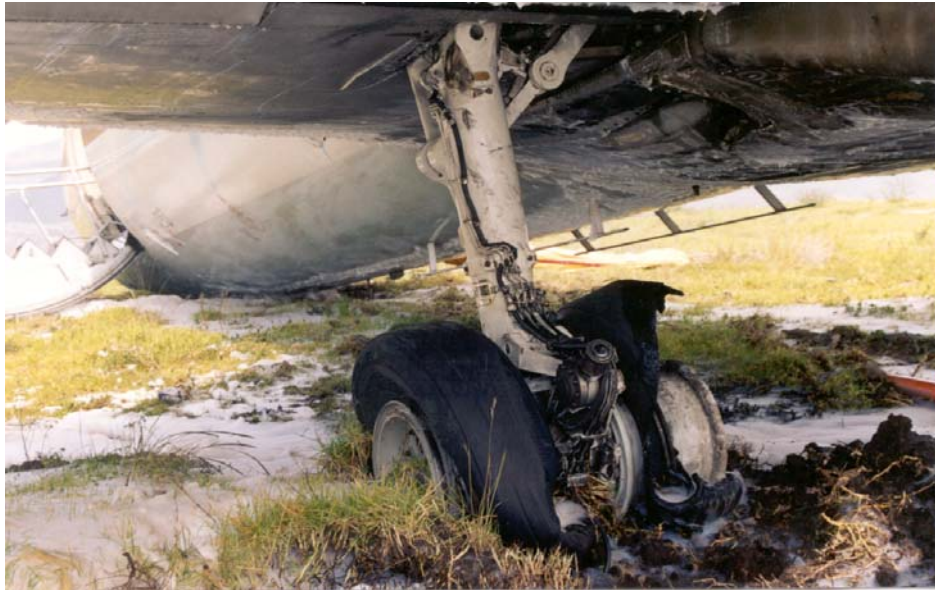
ANÁLISIS DE LAS LLANTAS DE LAS POSICIONES No. 1 y 2

Del 18 al 20 de febrero del 2003, en las instalaciones de GOODYEAR en Akron, Ohio, Estados Unidos, se realizó el análisis de las llantas instaladas en las posiciones No. 1 y 2 de la aeronave F-28-MK-4000, S/N 11220.

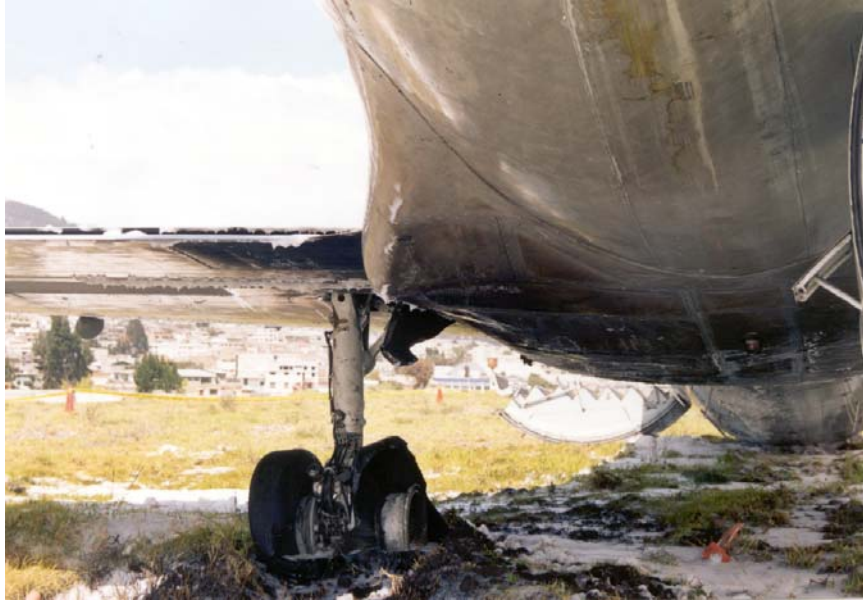
INCENDIO

El encastre del ala izquierda y parte del fuselaje inferior junto al foso del tren de aterrizaje principal izquierdo evidenciaban haber sido afectados por fuego que se inicio cuando el combustible que se derramaba del tanque principal izquierdo entró en contacto con los neumáticos del tren principal izquierdo.
