INCIDENTE aeromobile BAe 146-300, marche G-BPNT

Tipo di aeromobile e marche	BAe 146-300, marche G-BPNT.
Data e ora	29 maggio 2004, ore 08.15 UTC (10.15 ora locale).
Località dell'evento	Aeroporto di Firenze.
Descrizione dell'evento	<p>L'aeromobile G-BPNT, nominativo radio FLT 690P, era decollato dall'aeroporto di Londra Southend (Essex - UK) con destinazione l'aeroporto di Firenze. Nella fase di avvicinamento, alle 08.08.22, il pilota comunicava di essere stabilizzato sull'ILS della pista 05 a 11 NM.</p> <p>Alle 08.09.34, il controllore di Torre (CTA TWR) comunicava al volo DLH 1WF l'autorizzazione al decollo, unitamente ai dati di direzione ed intensità del vento:</p> <p>- <i>DLH 1WF all correct, cleared for take off 05, wind 030 17, gusting 29</i> (DLH 1WF tutto corretto, autorizzato al decollo per pista 05, vento proveniente da 030 gradi intensità 17 nodi, con raffiche fino a 29 nodi).</p> <p>Alle 08.11.39 (circa due minuti dopo la precedente comunicazione), l'aeromobile G-BPNT veniva autorizzato all'atterraggio:</p> <p>- <i>FLT 690P cleared to land 05 wind 040 14, gusting 29</i> (FLT 690P autorizzato all'atterraggio per pista 05, vento proveniente da 040 gradi intensità 14 nod

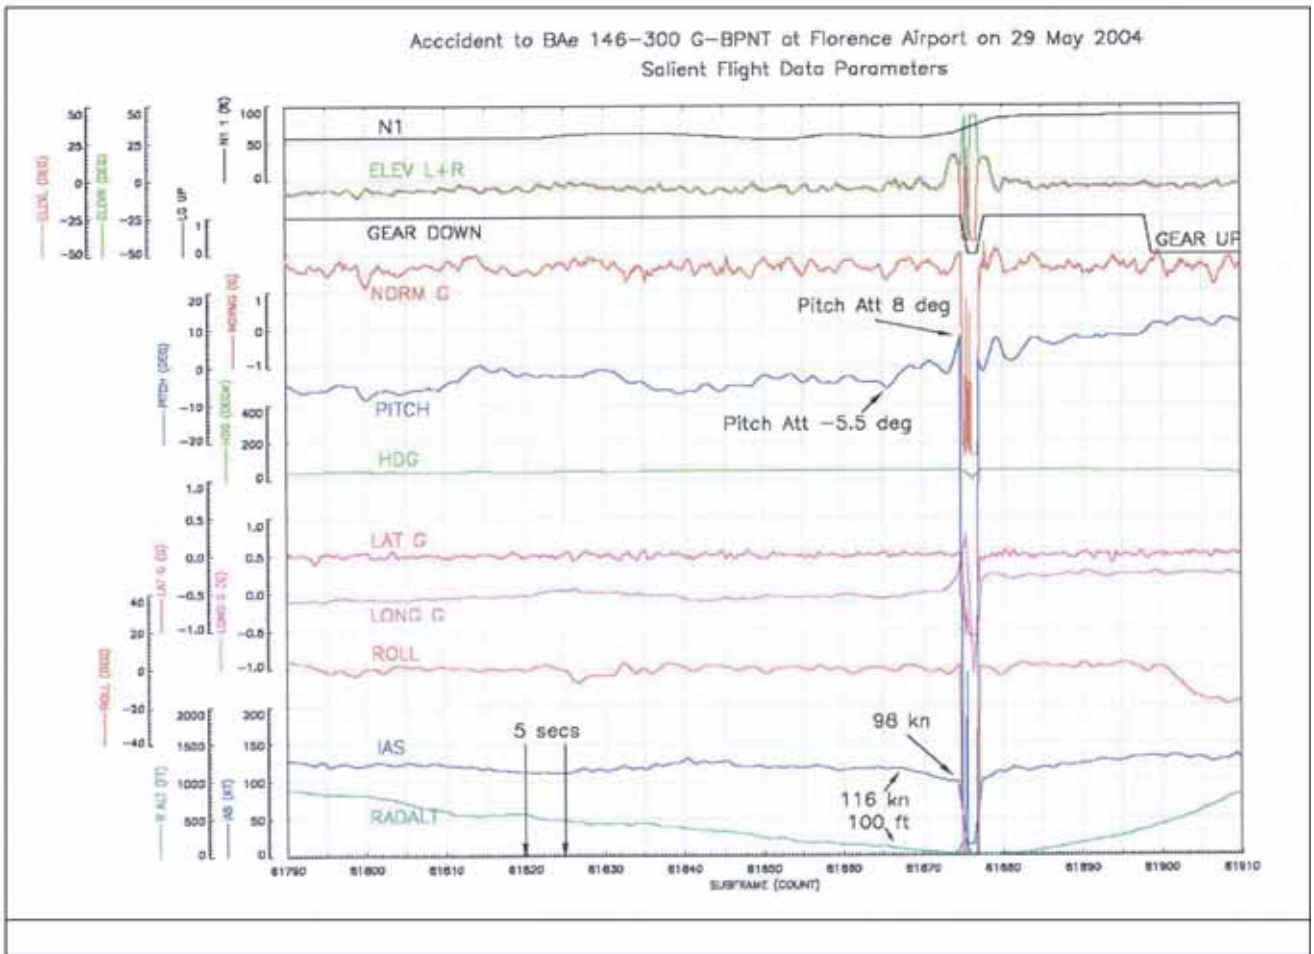
ALLEGATO A:

L'analisi delle condizioni meteorologiche sull'aeroporto ha evidenziato una variabilità della direzione ed intensità del vento. L'analisi dei dati contenuti nel FDR ha indicato che l'avvicinamento è stato effettuato sostanzialmente con l'aeromobile stabilizzato fino a circa 100 piedi dal suolo, dove si è registrato un improvviso cambiamento dei parametri di volo (assetto e velocità), variazione tipica del possibile effetto del fenomeno di *wind shear*.

parametri FDR.

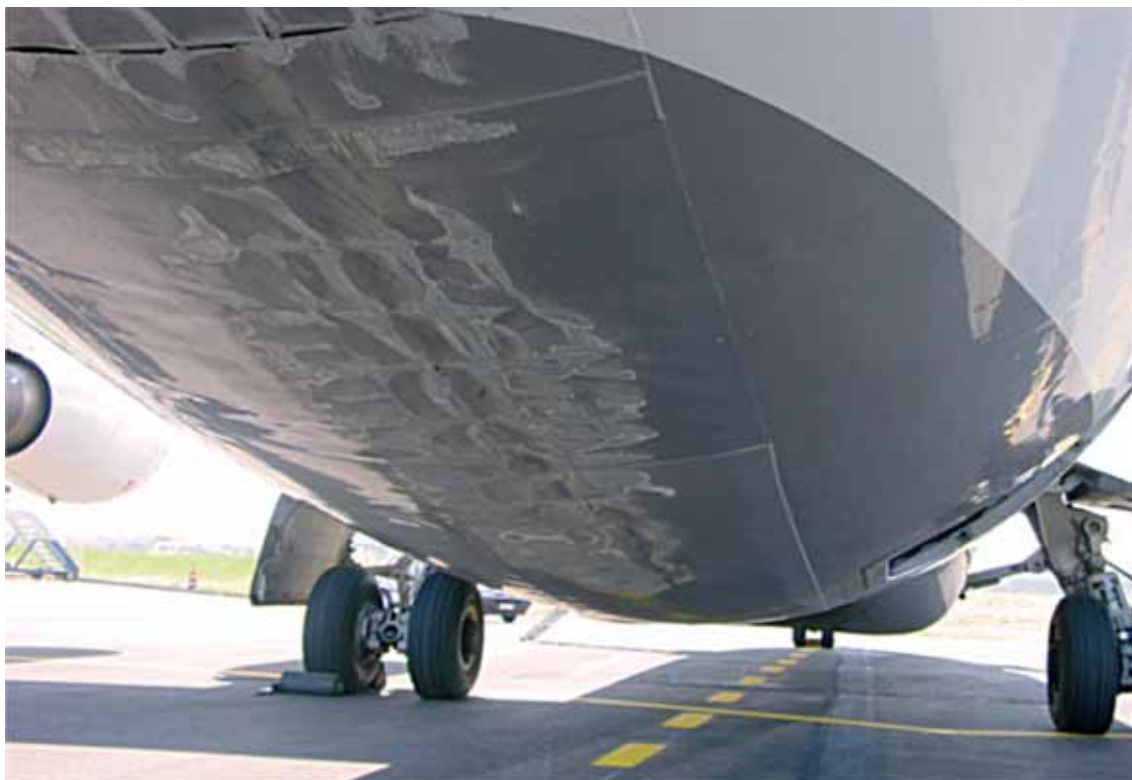
Foto 1

L'aeromobile ha riportato dei danni strutturali alla fusoliera in corrispondenza del pattino di coda. Nessun danno a persone.

Una probabile e repentina variabilità della direzione ed intensità del vento (fenomeno di *wind shear*) avvenuta sotto i 100 piedi ha provocato una riduzione della velocità dell'aeromobile, che è stata solo parzialmente compensata dall'equipaggio. E' seguita una procedura di mancato avvicinamento, durante la quale si è determinato l'urto della parte posteriore dell'aeromobile con la pista, causando dei danni alla struttura della fusoliera, tali comunque da consentire di effettuare il successivo atterraggio normalmente. Alla produzione dell'evento potrebbero aver contribuito un avvicinamento effettuato al di sotto del previsto sentiero di discesa ed una tardiva impostazione della manovra di mancato avvicinamento

Danni alla fusoliera.

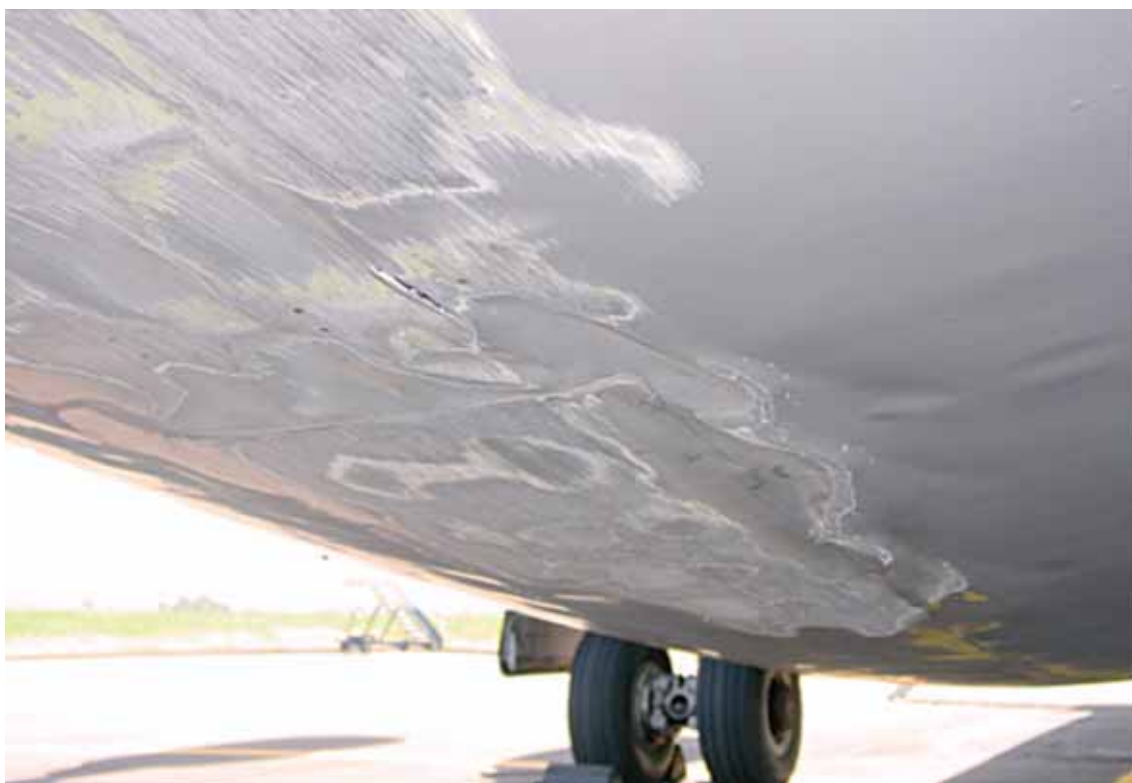
Foto 2

Alle 08.25.41, il volo RBB 161 atterrava sulla pista 05 e liberava sulla taxiway "G". Durante la manovra di mancato avvicinamento, l'aeromobile G-BPNT impattava la pista con la parte posteriore della fusoliera, riportando danni strutturali in corrispondenza del pattino di coda.

Particolari danni fusoliera nel punto di contatto con la pista.

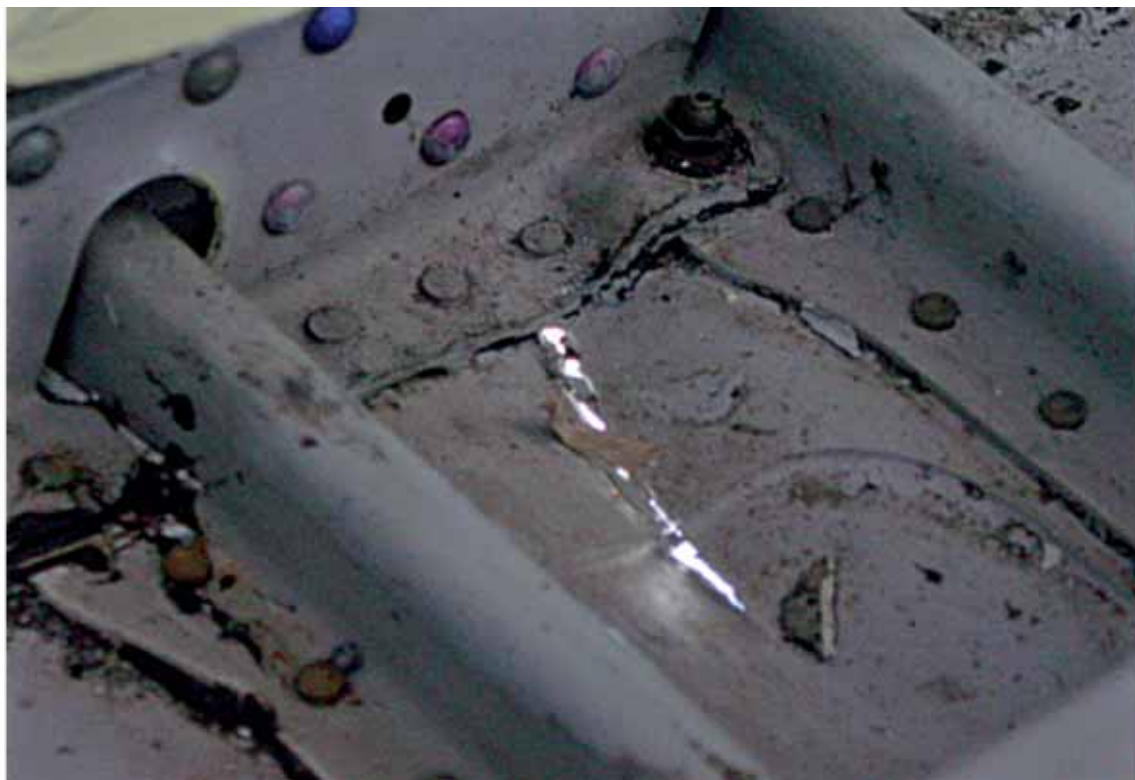
Foto 3

Fessura nella lamiera.

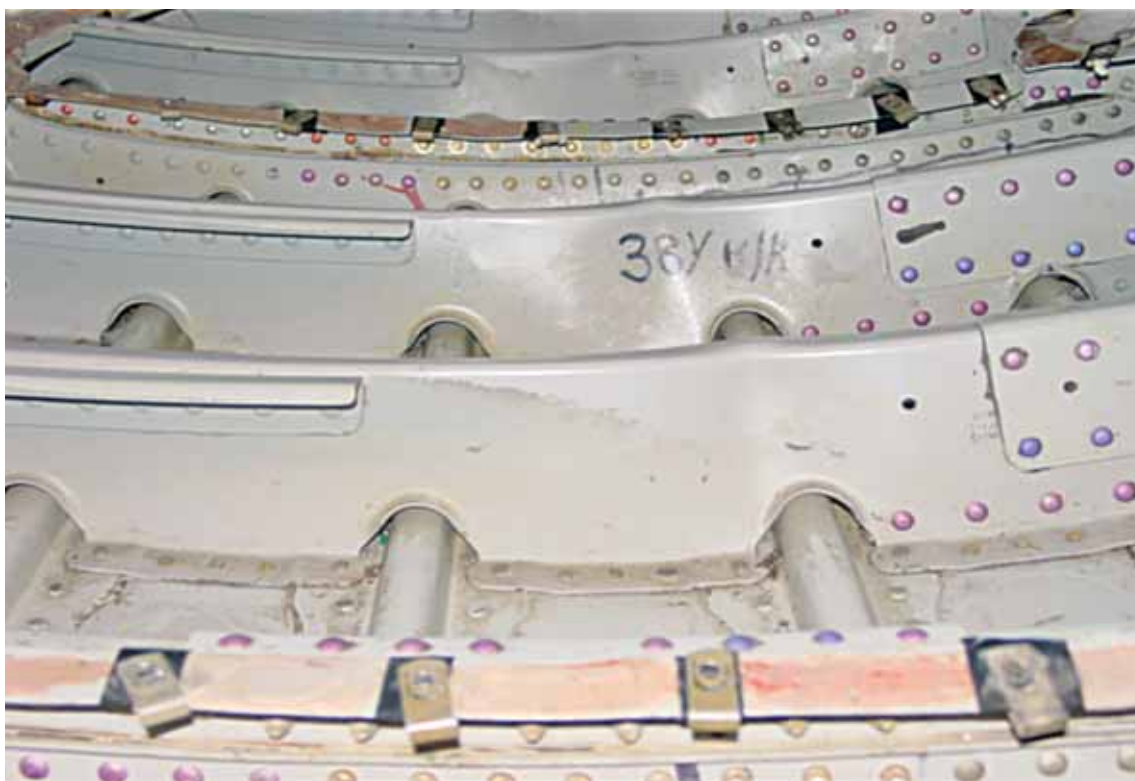
Foto 4

Centine piegate.
