INFORME FINAL

CIAA-ACCID-004-2005

ANTONOV AN 26B-100

OB-1778-P

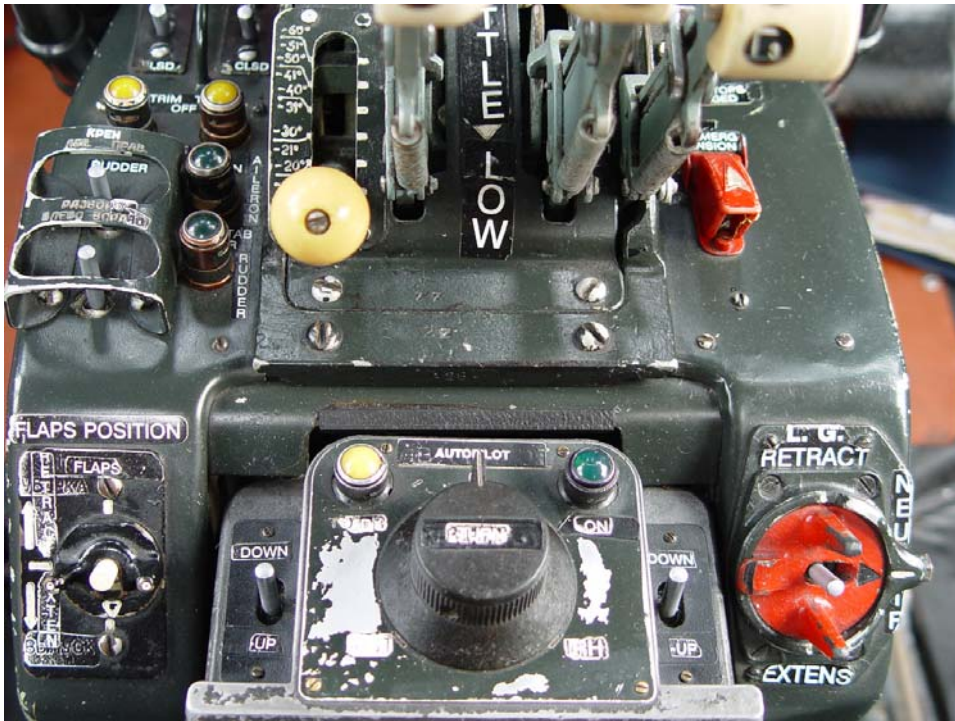
Controles del Sistema de Flaps - Consola Central lado izquierdo

El 22 de Marzo de 2005, se completaron las pruebas operacionales del sistema para subir y bajar flaps en concordancia con los procedimientos establecidos en el Manual de Vuelo y el Anexo N°2 y de la correcta operación y funcionamiento del sistema de alarma de configuración conforme a lo establecido en el Manual de Vuelo, Capítulo 7, página 56. según el Acta de Reunión firmada por el Jefe de Aseguramiento de la Calidad y el Inspector de Mantenimiento de ATSA S.A. y el Inspector DGAC - Asesor de Aeronavegabilidad asignado a la CIAA.

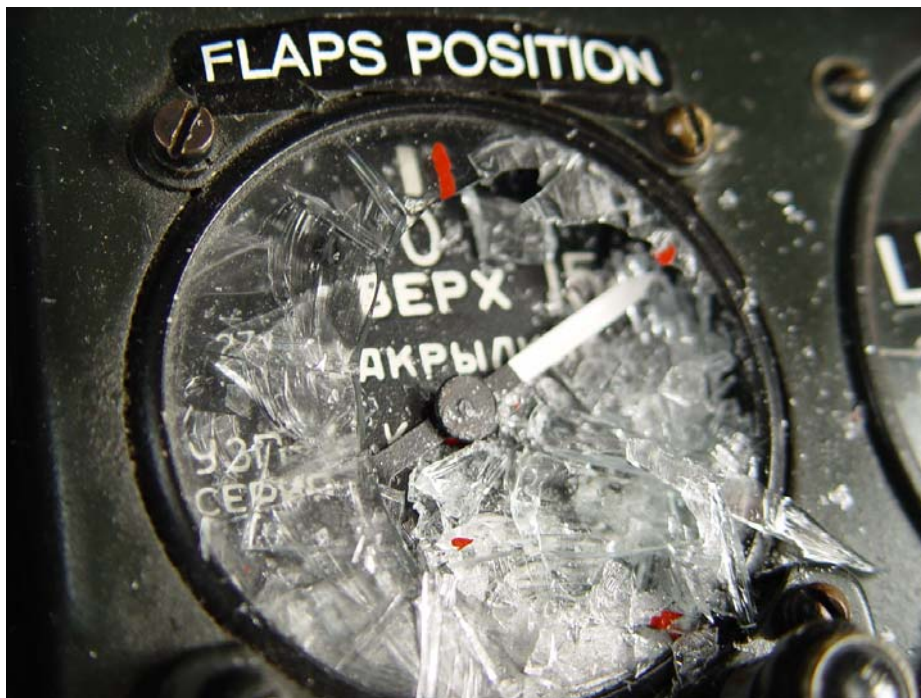
Indicador de Posición de Flap

Dentro de la aeronave (cabina de mando), el único instrumento dañado era el indicador de posición de flaps con la cubierta de vidrio rota y la aguja indicadora en la posición 15°. Los demás instrumentos no presentaban daños.

De acuerdo a la fotografía tomada al indicador de posición de flaps después del accidente, este aparece roto. Habría que precisar que este fue el único instrumento que tenía la cubierta de vidrio rota en la cabina de mando y que la posición del indicador de flap estaba alterada ya que marcaba 15° cuando físicamente el flap se encontraba en posición 0°.
