INFORME DE ACCIDENTE DE LA AERONAVE CESSNA C-208 OCURRIDO EL 24 DE MARZO DE 2006

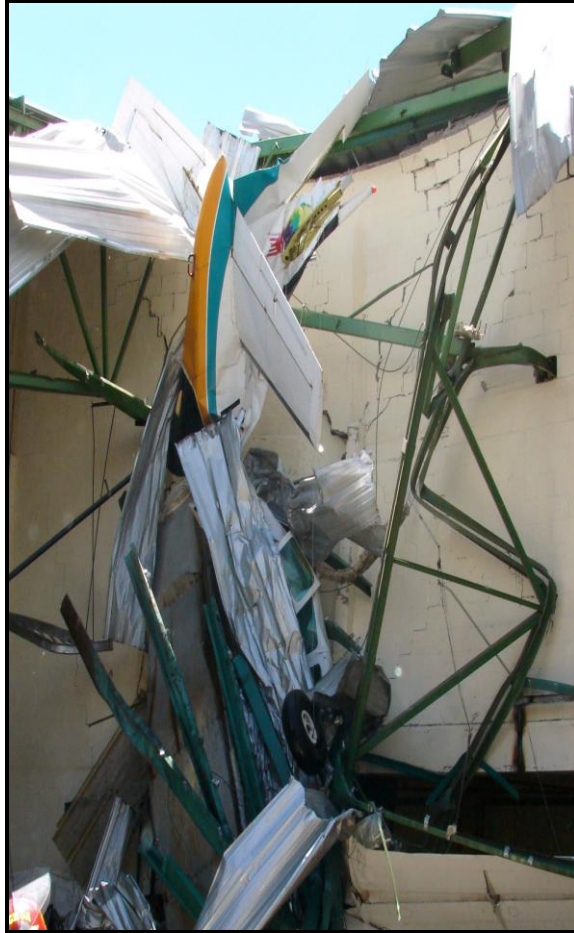
El impacto final fue contra una pared protectora de fuego de la bodega de producto terminado donde quedo colgada en posición vertical en vista de que los soportes de la biga no permitieron que la aeronave caiga al piso, la totalidad de la cabina de pasajeros se aplasta y se corruga en su parte superior siendo afectada en mayor grado la parte posterior de la cabina.

Impacto de la aeronave con la pared

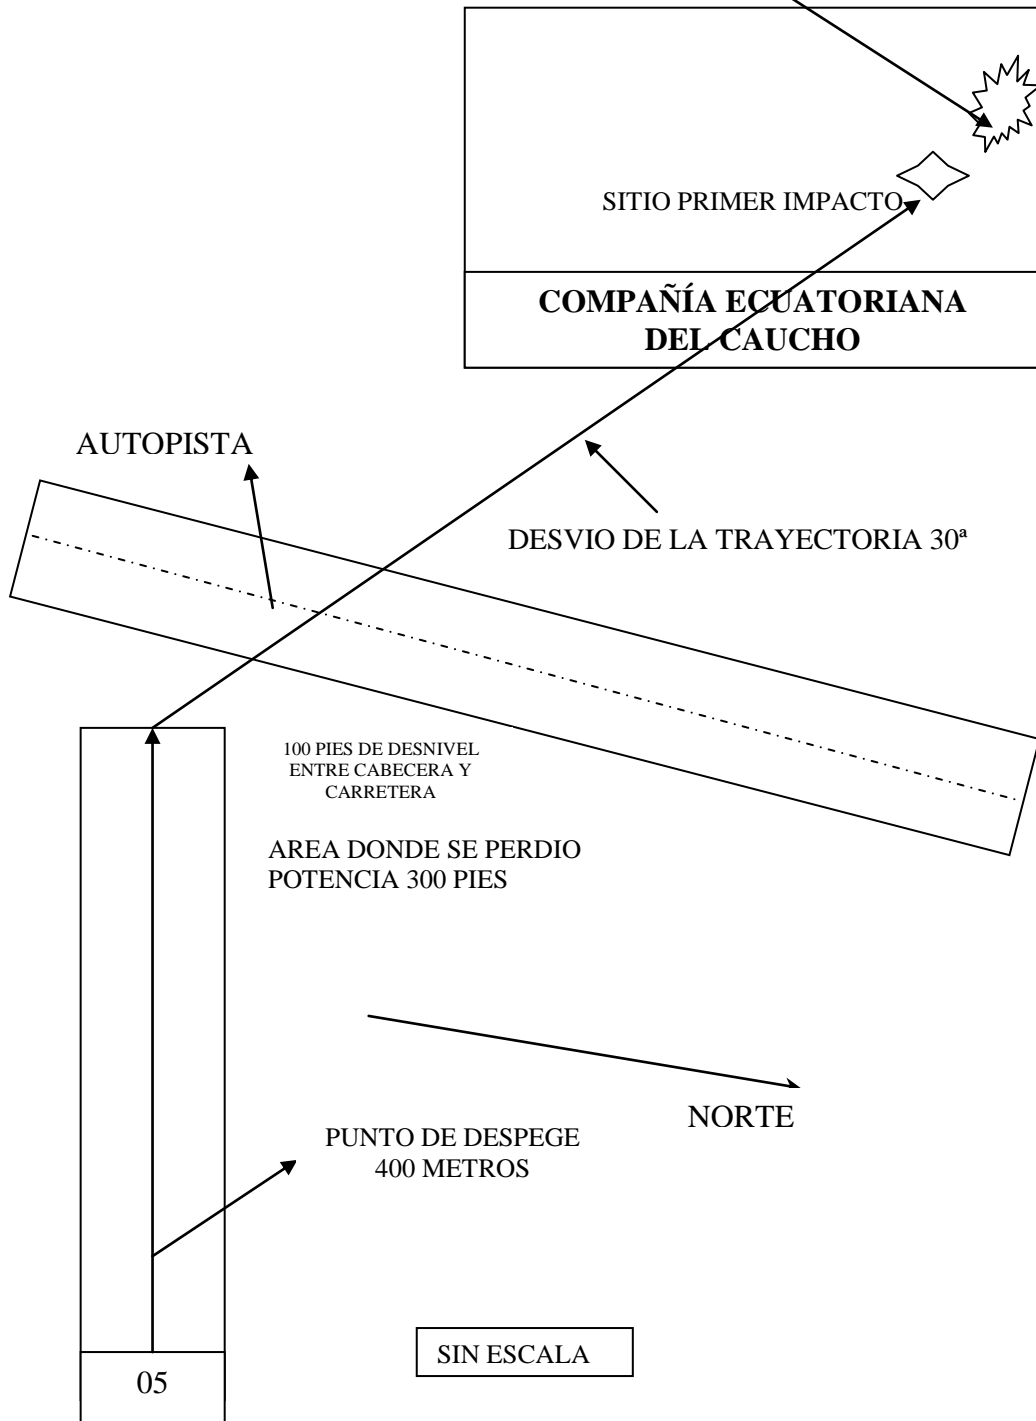
SITIO SEGUNDO IMPACTO (BODEGA)

El segundo impacto se produce a 7 metros del primero, de igual manera en el techo, la aeronave destruye el mismo y se incrusta en las vigas de soporte del techo.

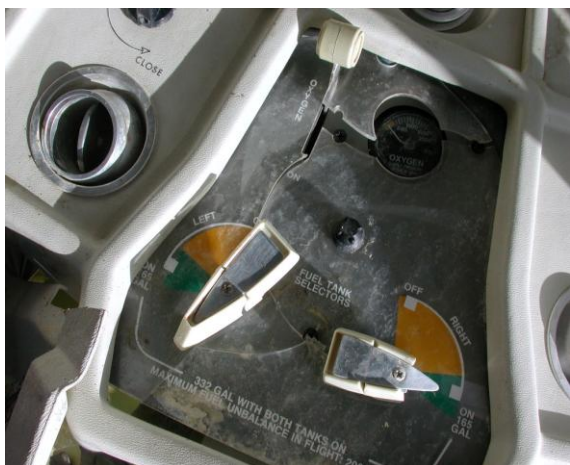
El selector de combustible del tanque izquierdo se encontraba en la posición OFF y el derecho en la posición ON, las cuatro válvulas de combustible se encontraban en la posición ON.

Selector de Combustible

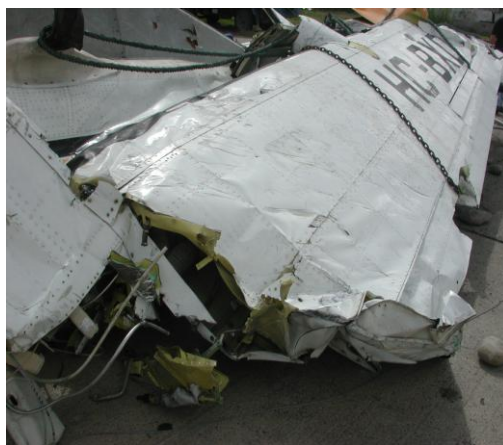
Tanque y cañerías de combustible

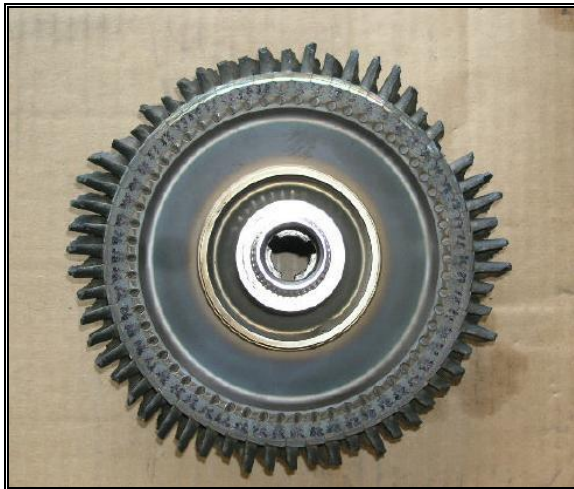
Las palas fueron numeradas del 1 al 58 en sentido de las manecillas del reloj en relación a la curvatura del cubo maestro, para referencia, los perfiles de las palas estuvieron fracturados desde la raíz hasta aproximadamente la mitad de su longitud y mostraban severos golpes y estrías, todas las superficies mostraron superficies ramificadas en desarrollo como característica de una fractura por sobrecarga.

Todos los lados cóncavos de las palas mostraron erosión por sulfidación en aproximadamente 1/3 de su longitud el análisis de materiales llevado a cabo en P&W determino que la fractura de las palas se debieron a una sobre carga, la micro estructura de las palas mostraron evidente exposición a las altas temperaturas y una incipiente astillamiento una de las palas tomadas como muestra mostró micro orificios a lo largo de los limites de su granulometría, cercanos a la superficie de fractura. El material de las palas se confirmó que concordaban con los requerimientos especificados, las bases laterales de la pala corriente arriba mostraron un severo rozamiento circunferencial entre las posiciones 51 y 8 de las palas, debido al contacto axial con el anillo del vano guía de la turbina del compresor, las bases de las palas corriente abajo mostraron un ligero rozamiento circunferencial entre las posiciones 17 y 39 de las palas, debido al contacto con el deflector ínter etapas. En la revisión de las bitácoras del motor se observo que no hubo cambio en las palas de la turbina del compresor posterior a la fabricación del motor.(referencia informe laboratorio P&W.)

Turbina de compresor lado posterior

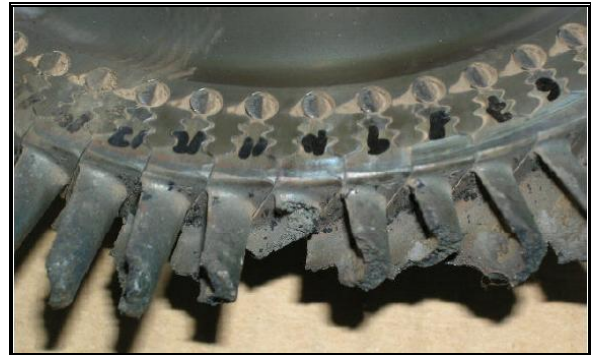
Turbina de compresor lado posterior ampliación

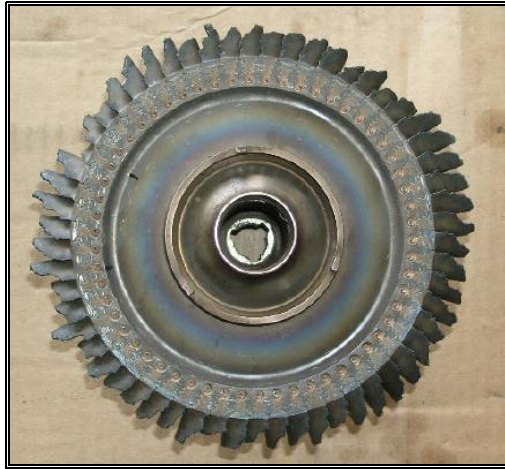
Turbina del compresor lado frontal

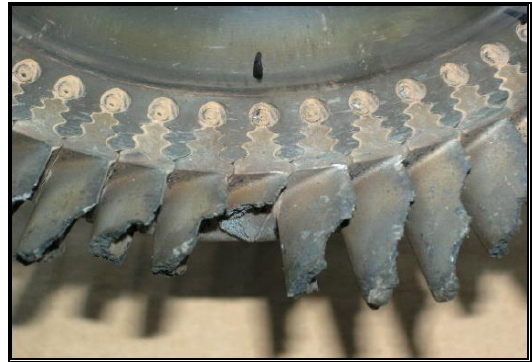
Turbina del compresor lado frontal ampliación

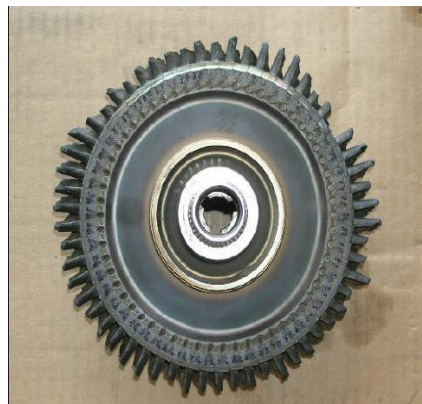
El examen metalográfico de una sección longitudinal tomada aproximadamente tomada a $\frac{1}{4}$ de pulgada a partir del borde de ataque de las dos palas de la turbina del compresor óvalos rojos mostraron un significativo e incipiente astillamiento de precipitaciones gama encima de la mitas del perfil ninguna evidencia de micro orificios fue observada

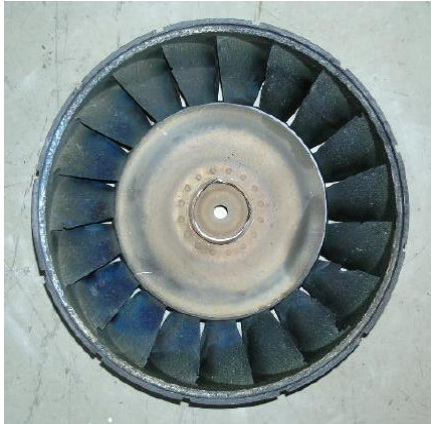
El daño observado en el borde de ataque del perfil del anillo del vano fue debido al impacto. El daño por quemadura localizada fue observado sobre el ducto de escape mayor como resultado de la degradación debido a la elevada exposición localizada del calor

La micro estructura observada en las secciones de corte tomadas al anillo del vano y alineadas con el ducto de salida mayor con daño por quemadura y comparados a un corte de sección metalográfico tomada y ubicada a 180° no mostró ninguna evidencia de una variación de la micro estructura debido a una alta exposición a la alta temperatura
