**CENTRO DE INVESTIGAÇÃO E PREVENÇÃO  
DE ACIDENTES AERONÁUTICOS**

**RELATÓRIO FINAL  
A-005/CENIPA/2007**

**AERONAVE: PT – FSE**

**MODELO: LET – 410**

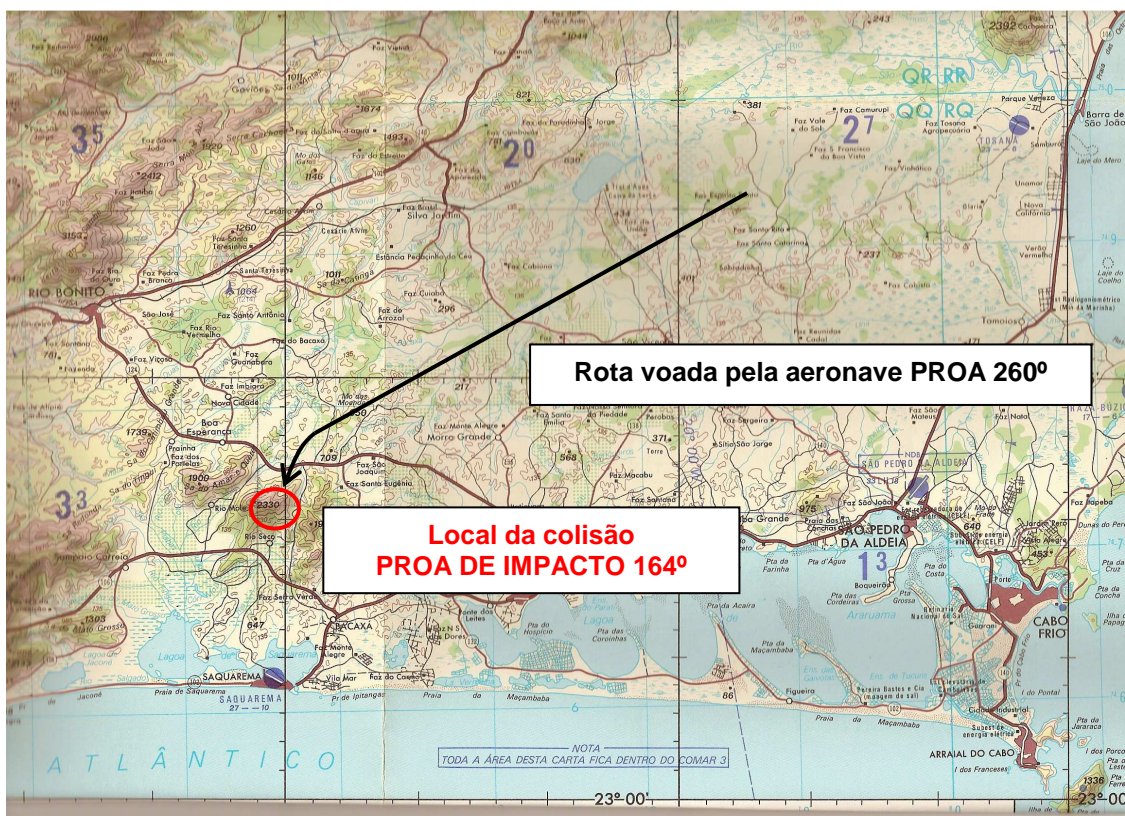
Trajetória realizada pela aeronave

Baseado nas informações obtidas pelo “plote” do radar de área do Controle Rio, localizado no APP-GL, a aeronave baixou para 2000 ft, com proa 260°, quando iniciou redução de velocidade, de 183 kt para 176 kt, atingindo 2100 ft.

Em seguida o contato foi perdido e, após alguns “plotes” isolados, com pouca definição, houve o retorno, com boa definição, mostrando a aeronave a 1700 ft e 159 kt.

A partir daí, a aeronave foi reduzindo sua velocidade, ao mesmo tempo em que iniciou uma curva à esquerda (curva solicitada ao Controle Aldeia, conforme registrado nas comunicações), chegando a atingir 132 kt e ascendendo para 2100 ft, onde novamente acelerou para 154 kt e ainda mantendo a curva perdeu velocidade, chegando a atingir 114 kt.

A aeronave ficou em curva até estabilizar na proa 164°, retornando a 2000 ft e, ao mesmo tempo aumentando sua velocidade.

Na proa 164°, o “plote” indicou que a aeronave chegou a acelerar até 159 kt e depois reduziu até o último registro confiável, de 140 kt, quando desaparece do radar.
