**CENTRUL DE INVESTIGAȚII ȘI
ANALIZĂ
PENTRU SIGURANȚA AVIAȚIEI
CIVILE**

**RAPORTUL FINAL
PRIVIND
INVESTIGAȚIA TEHNICĂ
a accidentului
produs pe
Aeroportul Internațional
Aurel Vlaicu București – Băneasa**

OPERATOR	JETALLIANCE FLUGBETRIEBS AG- AUSTRIA
AERONAVA	LEARJET 60
ÎNMATRICULARE	OE-GFA
DATA ȘI ORA	14.06.2006 / 14:16 LT (11:16UTC)
LOCAȚIE	Aeroportul Internațional Aurel Vlaicu București – Băneasa

**NR. A12-01
Data: 17.02.2012**

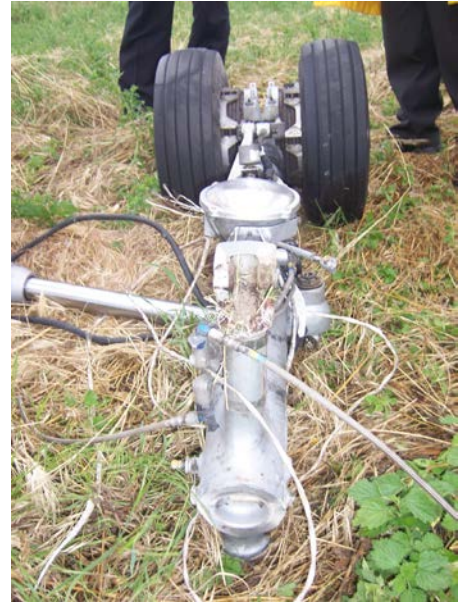
Comisia de investigație tehnică, a constatat vizual următoarele avarii:

- Tren dreapta rupt la aterizare
- Plan dreapta deteriorat
- Carenaj anterior distrus
- Flaps plan stang deformat
- Jamba stânga-roată interioară spartă
- Carenaj jambă stânga deformat

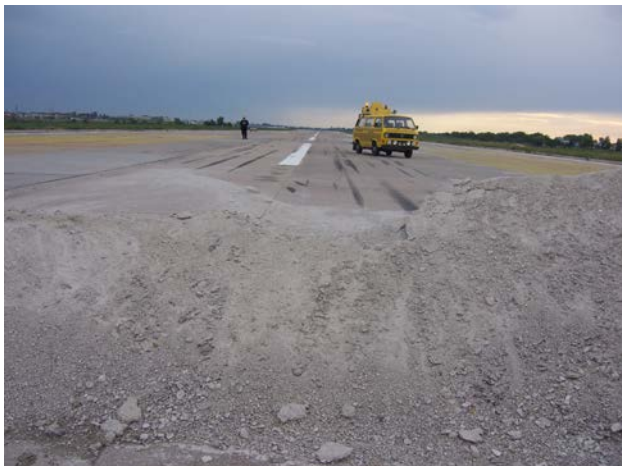
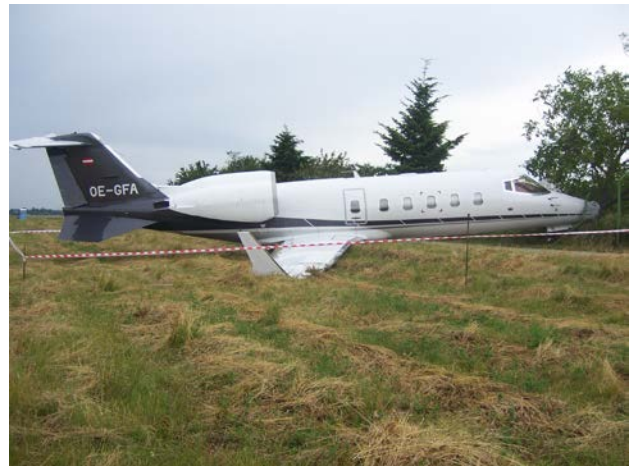
La aterizare aeronava a luat contact cu pista în zona aflată în lucru, lovind cu jamba dreaptă un obstacol de pe pista (un morman de nisip). După impact trenul principal dreapta s-a rupt și aeronava a ieșit de pe pistă lateral dreapta, a glisat pe planul drept și din rulaj s-a oprit în gardul de împrejmuire al aeroportului, lovind cu varful fuselajului un copac.

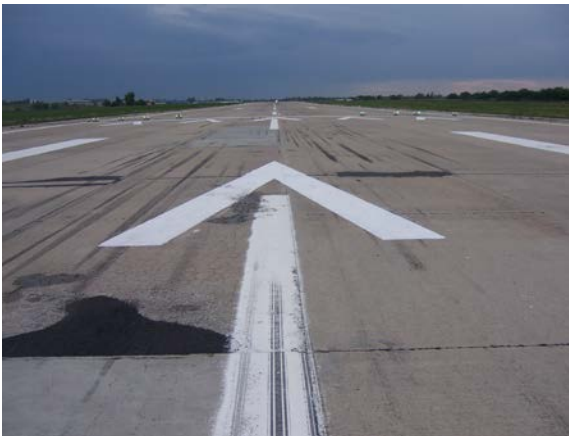
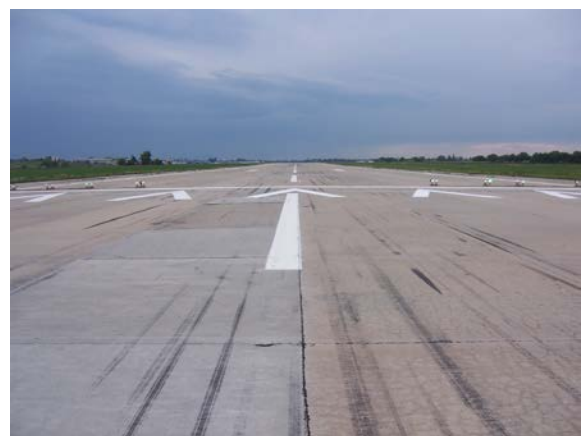
- Pragul decalat era marcat dupa figura prezentata in 5-4 A din Anexa 14 OACI Vol. I, cu precizarea faptului ca axul pistei nu a fost completat pe toata lungimea portiunii de pista, anterioara pragului decalat, cu sageti. In consecinta nu au fost indeplinite in totalitate cerintele de marcaj prevazuta in pct. 5.2.4.10, Anexa 14 OACI Vol. I.

- Marcajele vechi pentru pragul normal (nedecalat) nu au fost acoperite.

- (8) Nu au fost acoperite/sterse marcajele existente pentru pista normală 25, și nu au fost realizate în totalitate marcajele pentru prag decalat conform prevederilor Anexei 14 ICAO.

(3) neobliterarea marcajelor pentru pragul normal (nedecalat) asociata cu inaltimea mica la NDB a aeronavei, care a ingreunat observarea faptului ca pe pista de decolare-aterizare existau trasate doua praguri de aterizare (cel nedecalat si cel decalat);
