항공기 사고조사 보고서

착륙 중 전방착륙장치 파손

ATR72-202, HL5229

제주국제공항 활주로 24

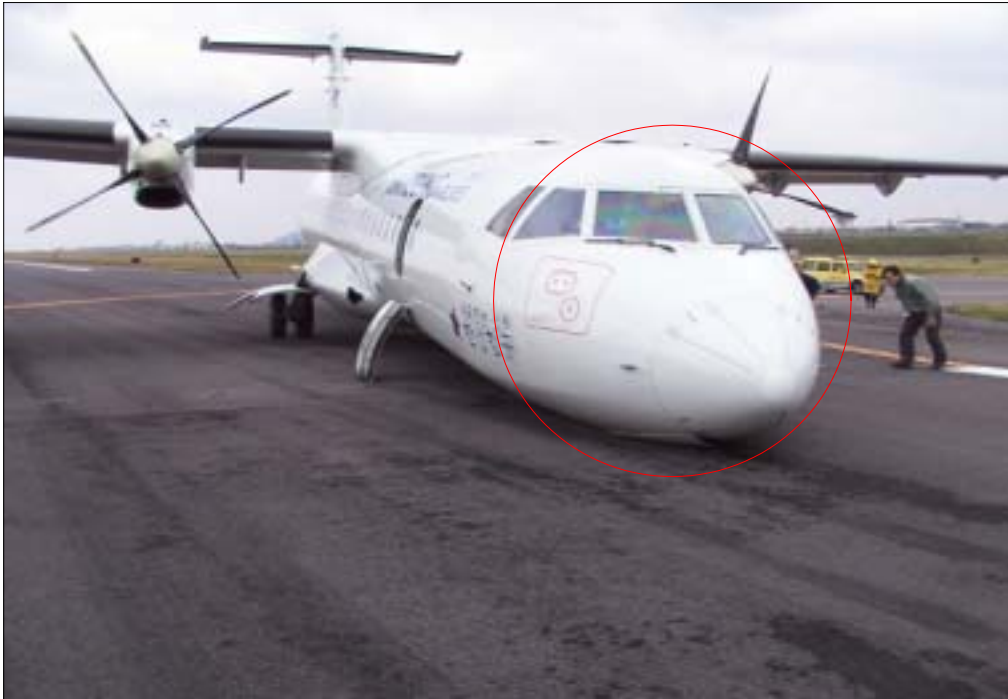
착륙 접지 과정에서 설계 한계를 초과하는 힘이 전방착륙장치에 작용하여 우측 바퀴 액슬과 드래그 브레이스가 파손되었고, 드래그 브레이스의 파손으로 인하여 [사진 1]과 [사진 2]에서 보는 바와 같이 전방착륙장치가 뒤로 접혀져 전방착륙장치와 전방 동체 부분이 활주로 노면에 긁히면서 약 16억 원 정도의 손상이 발생하였다.

[사진 1] 사고 후 활주로에 정지한 상태

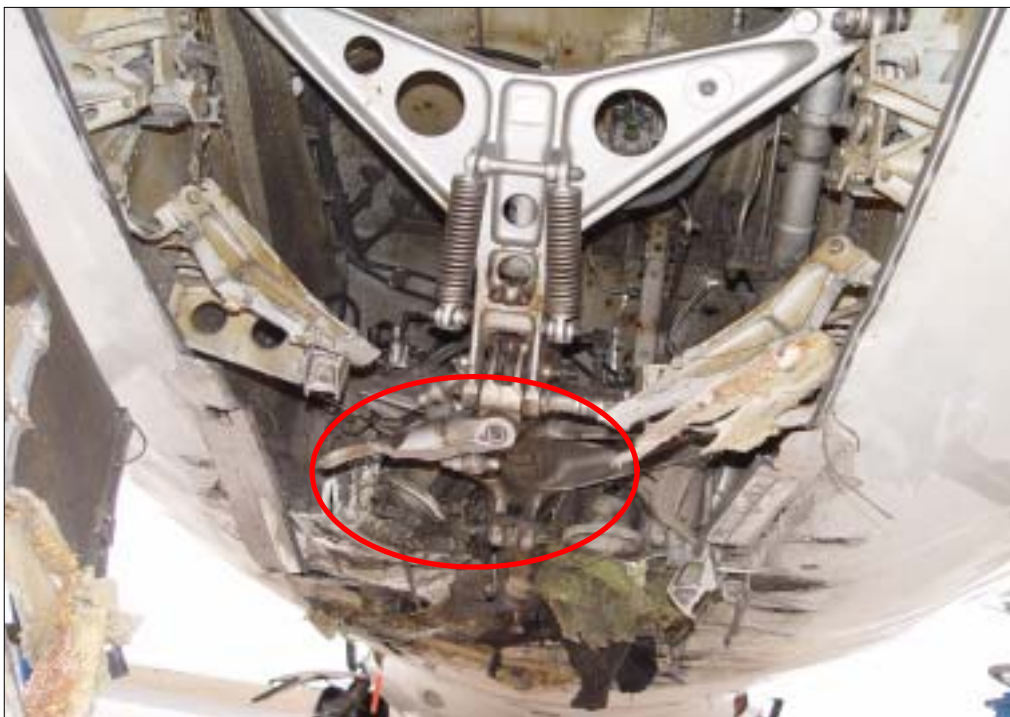
[사진 2] 손상된 전방착륙장치 및 전방 동체 부분

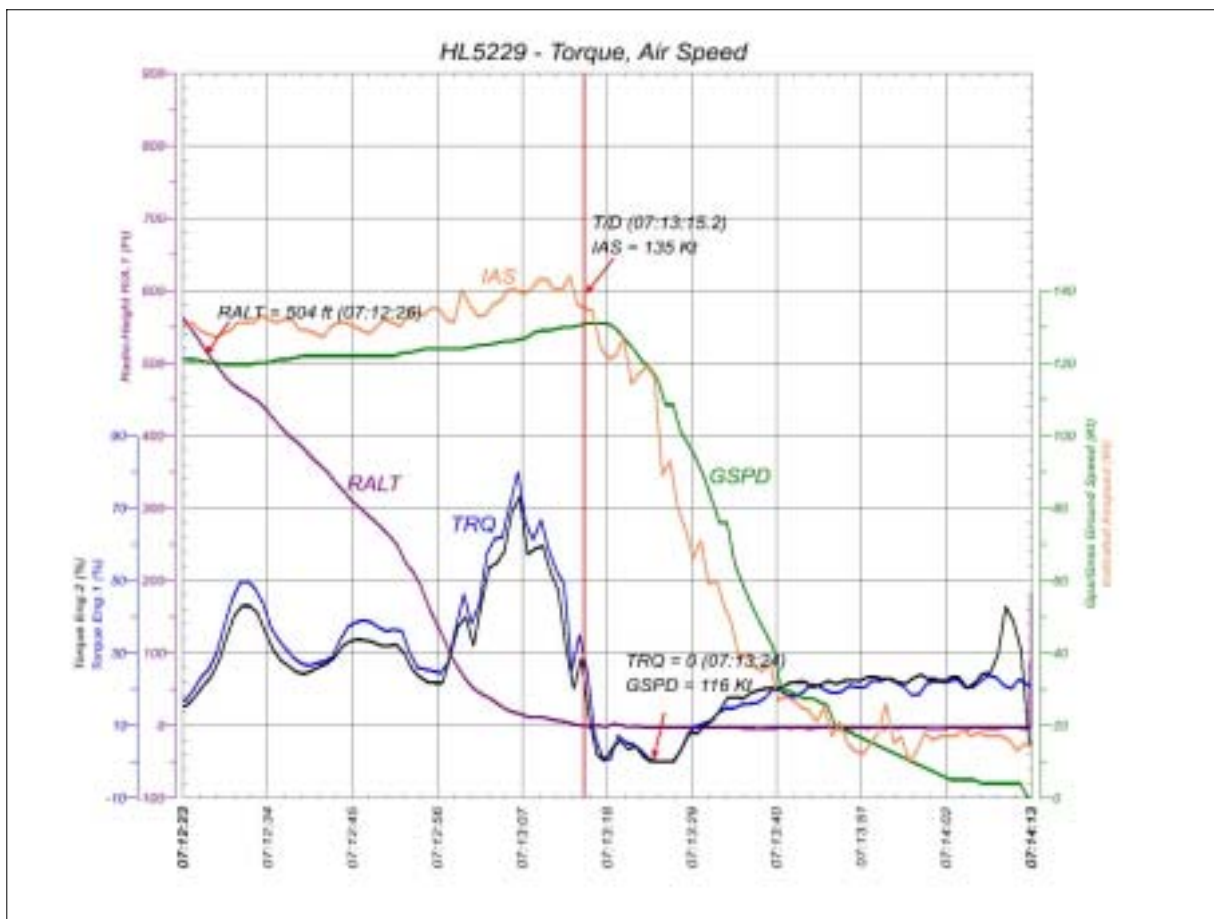
[그림 4]에 의하면 205편은 정상 접근속도(112노트) 보다 매우 많은 속도(128 ~ 130노트)로 접근하다가 항공기의 안정된 접근(Stabilized Approach) 여부를 확인하는 고도인 500피트를 128노트로 통과하였다.

[그림 4] 항공기 속도 및 엔진 토크 변화

또한 고도 약 100피트(해안선 통과 후) 이후에는 2개 엔진의 추력이 모두 증가하기 시작하여 80% 토크(Torque)까지 도달하였다가 약 16피트 고도에서 다시 줄어들기 시작하였으며, 이 출력의 증가로 인하여 205편은 144노트까지 도달하였다가 135노트의 속도로 접지가 이루어졌다.

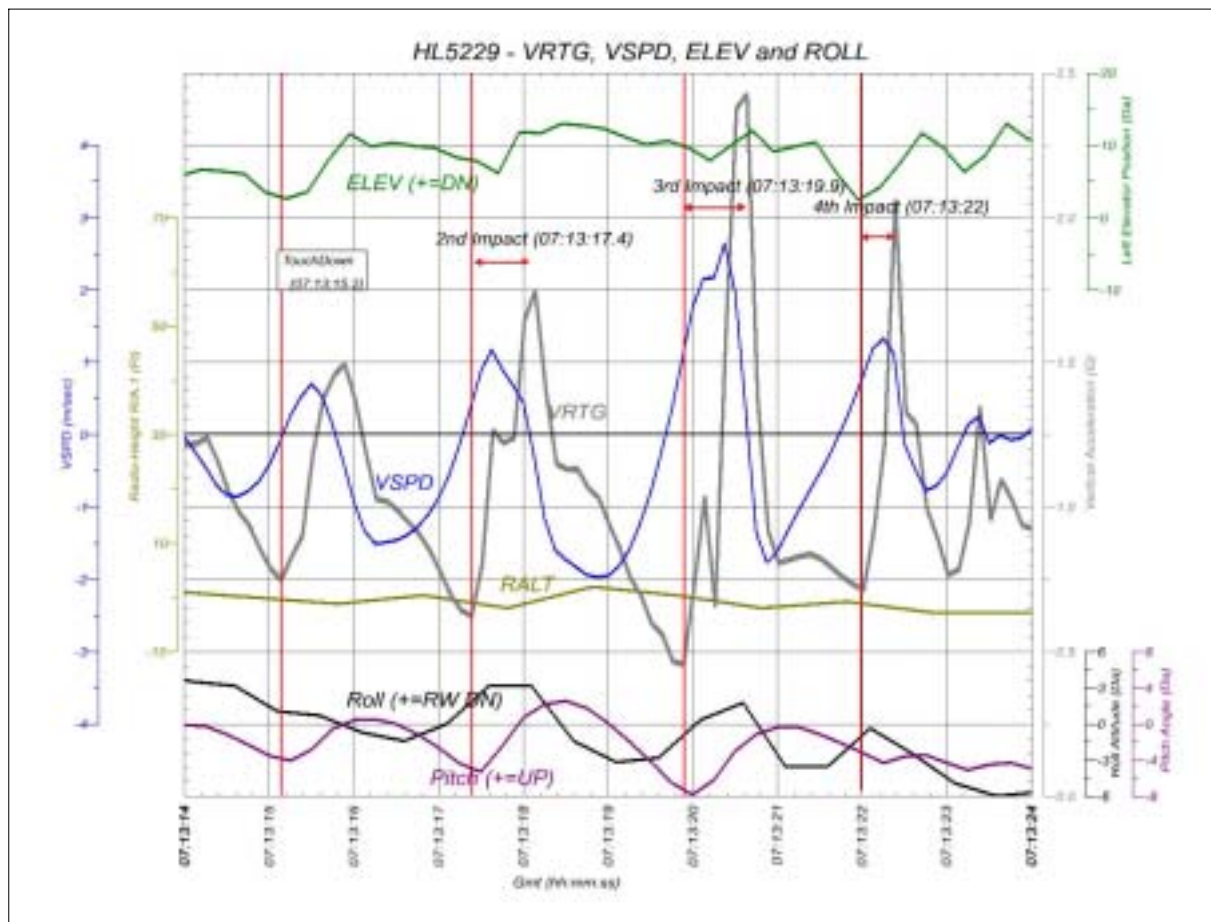
[그림 5]에 의하면 205편의 승강타는 실고도 10피트 부근에서부터 접지할 때 까지 주기적으로 아래 쪽(항공기를 접지시키는 방향)으로 사용되었으며, 두 번째 접지 후에는 +12.7°(기수를 아래로 내려가게 하는 방향)를 기록하였다.

[그림 5] 최초 접지 이후 요소별 도표

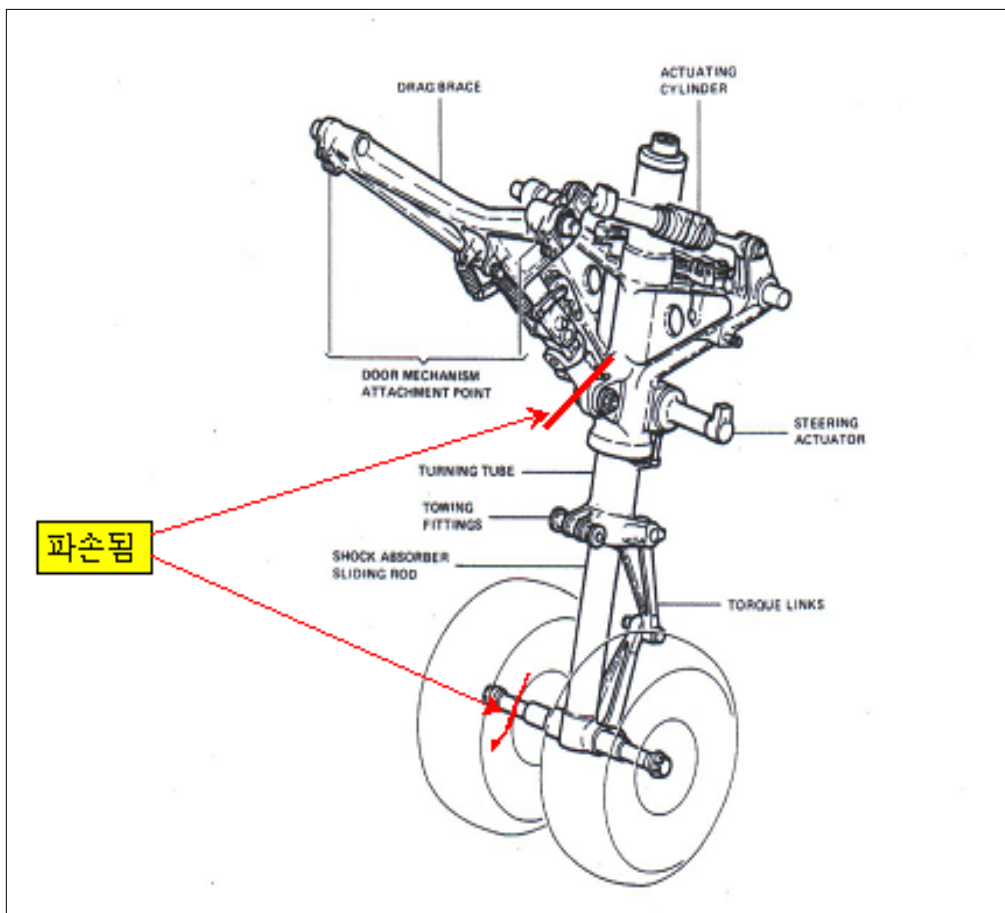
205편은 제주공항 활주로 24에 착륙하는 과정에서 전방착륙장치 부품에 설계 한계치를 초과하는 충격이 있었고, 이로 인하여 [그림 6], [그림 7] 및 [사진 3], [사진 4]에서 보는 바와 같이 우측 바퀴 액슬이 부러져 이탈되고 전방착륙장치를 지지하는 지지대(Drag Brace)가 부러져 전방착륙장치가 뒤로 접혀진 상태로 활주로를 주행하다가 정지하였다.

[그림 6] 전방착륙장치 파손 부위

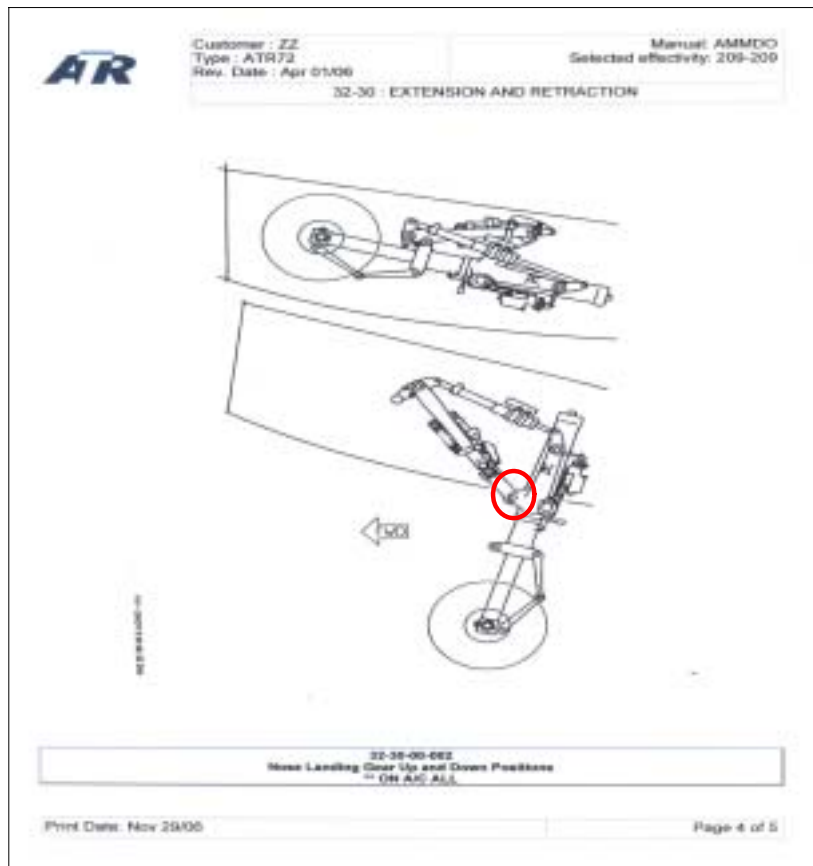
[그림 7] 파손된 Drag Brace 위치

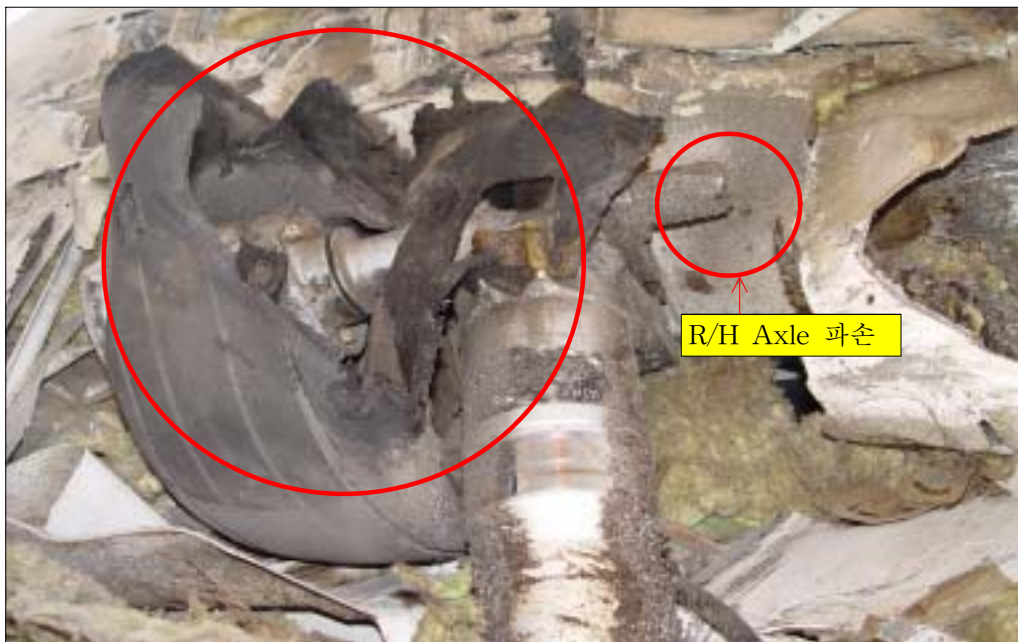
[사진 3] 좌측 타이어 및 우측 엑슬 부위

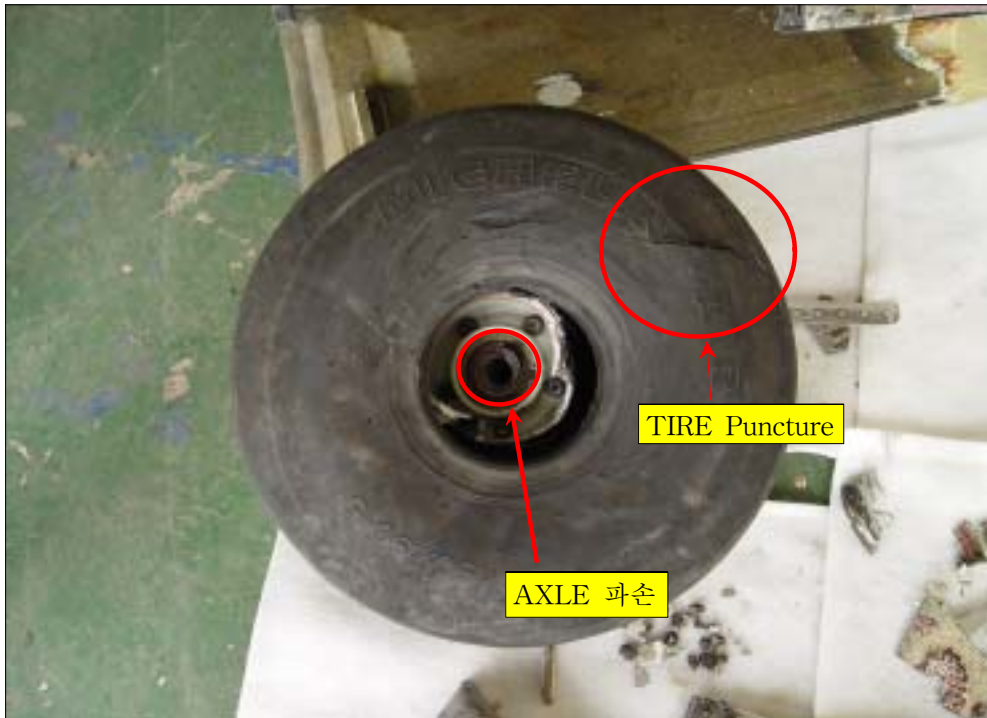
[사진 4] 파손된 우측 액슬 및 타이어

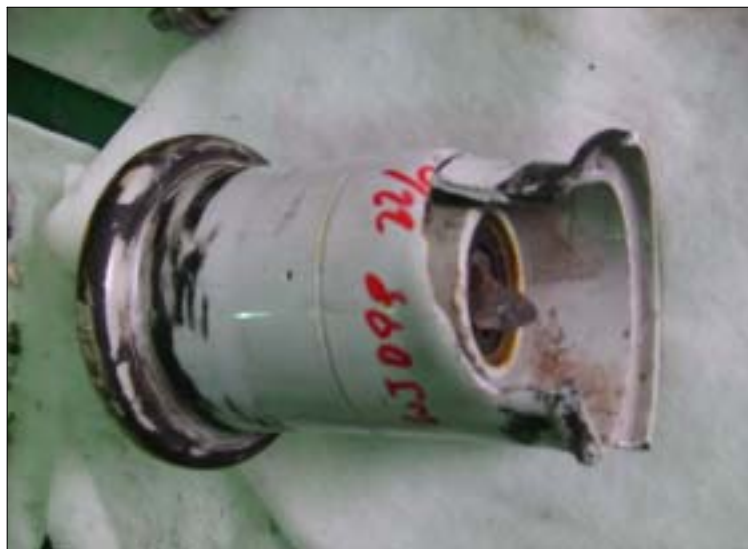
- [사진 5]는 파손된 액슬을 보여주고 있으며, 이는 액슬 소재의 강도보다 더 큰 힘이 이에 가해져서 파단이 일어났으며, 피로 파괴의 흔적은 관찰되지 않았고, 소재의 결함이나 문제점 역시 발견되지 않았다.

[사진 5] 충격에 의해 파단 된 우측 액슬

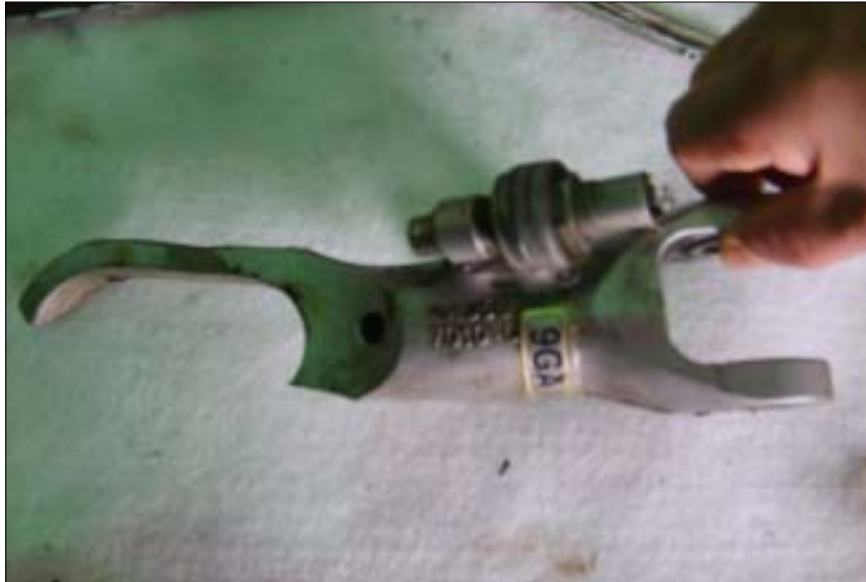
- [사진 6]은 [사진 7]의 정상적인 드래그 브레이스가 변형된 모습을 보여 주고 있으며, 이는 외력에 의해 변형되었음을 확인하였다. 그러나 [사진 8]에서 보는 바와 같이 파단면의 손상으로 인하여 파단 양상은 관찰할 수는 없었다.

[사진 6] 외력에 의해 변형된 드래그 브레이스(Drag Brace)

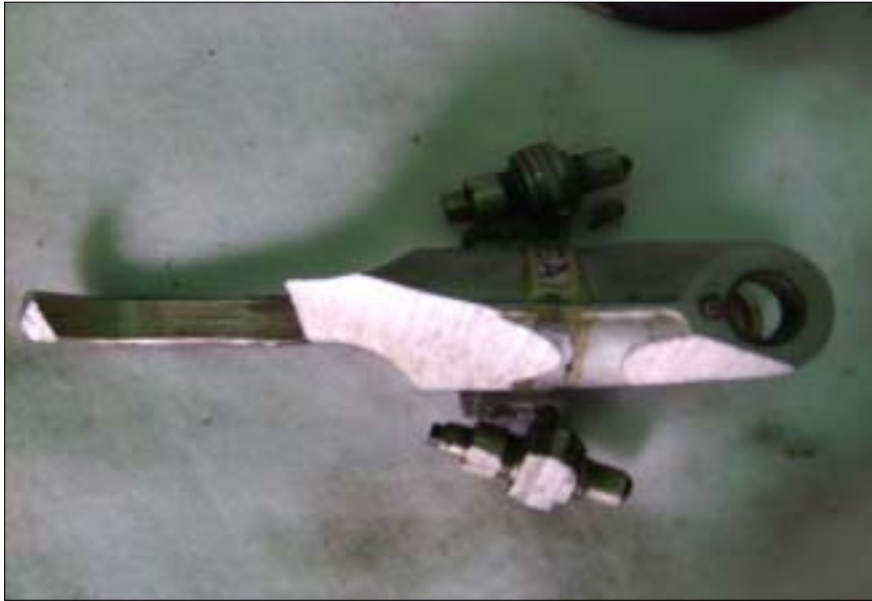
[사진 8] 손상된 드래그 브레이스 파단면
