INFORME ACCIDENTE DE AVIACIÓN

MATRICULA:	HK-3199
MARCA:	McDONNELL DOUGLAS
MODELO:	DC-3 C
PROPIETARIO:	AEROVANGUARDIA
EXPLOTADOR:	AEROVANGUARDIA
LUGAR DEL ACCIDENTE:	PISTA ACARICUARA VAUPÉS
FECHA DEL ACCIDENTE:	25 – MAYO - 2007
HORA DEL ACCIDENTE:	11:15 H.L.

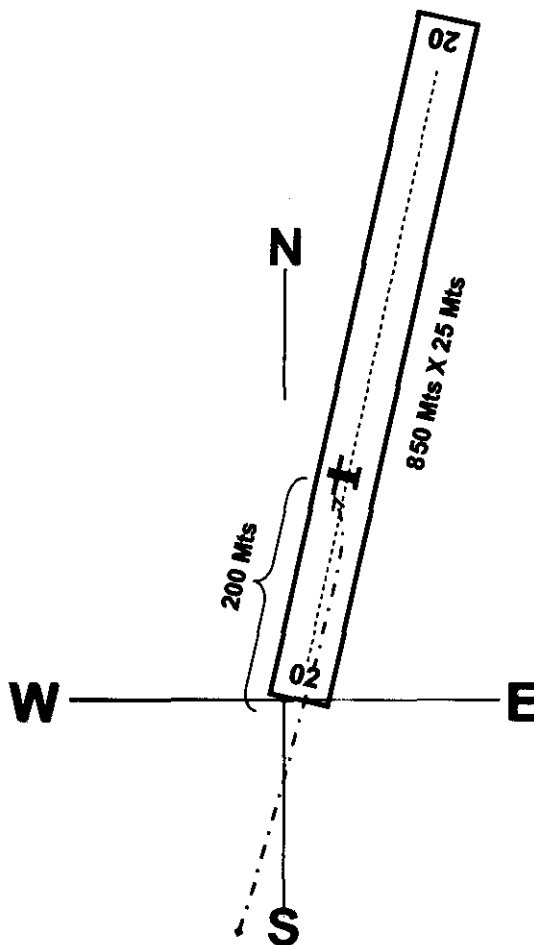
Teniendo en cuenta en que la pista durante el reconocimiento aéreo fue observada húmeda, la tripulación planeó una aproximación baja (Menor ángulo al estándar) por la pista 02 con el propósito de emplear el mínimo de pista y así lograr el desplazamiento mínimo de la aeronave sobre la superficie de la misma; Es así, como iniciaron un trafico y aproximación baja colocando a la aeronave en final corta en un ángulo y altura de aproximación inferior al requerido produciéndose el impacto de los trenes principales (inicialmente el izquierdo) antes de las marcar del inicio de pista, en superficie más baja, blanda e irregular. Con este primer impacto se pierde el control de la aeronave y esta se desplaza por la pista luego de impactar sus dos hélices, hasta detenerse 200 metros adelante con un giro final de 90° sobre su tren izquierdo.

*Trayectoria de aproximación y ubicación final de la aeronave***1.13 INFORMACIÓN MEDICA Y PATOLÓGICA**
