INFORME DE ACCIDENTE AERONAVE FOKKER F28 MK 4000, OCURRIDO EN AEROPUERTO MARISCAL SUCRE DE QUITO, EL 22 DE SEPTIEMBRE DE 2008

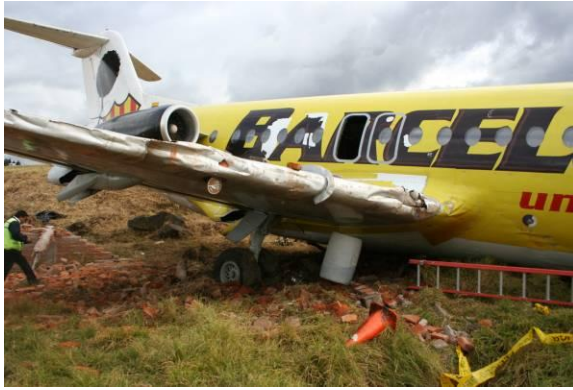
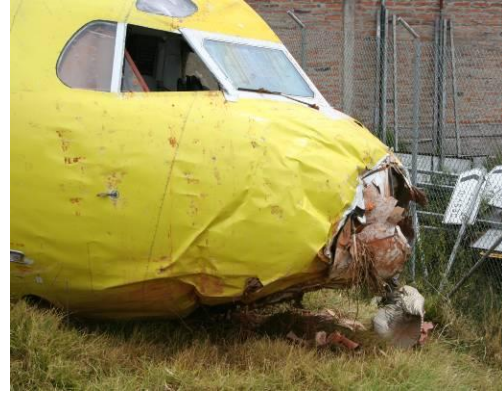
Por las fuerzas producidas durante el impacto con los elementos de las antenas del ILS y el cerramiento perimetral del aeropuerto se produjeron daños en los bordes de ataque de las alas y partes del fuselaje. Durante el recorrido fuera de la pista se produjo el desprendimiento del tren de nariz.

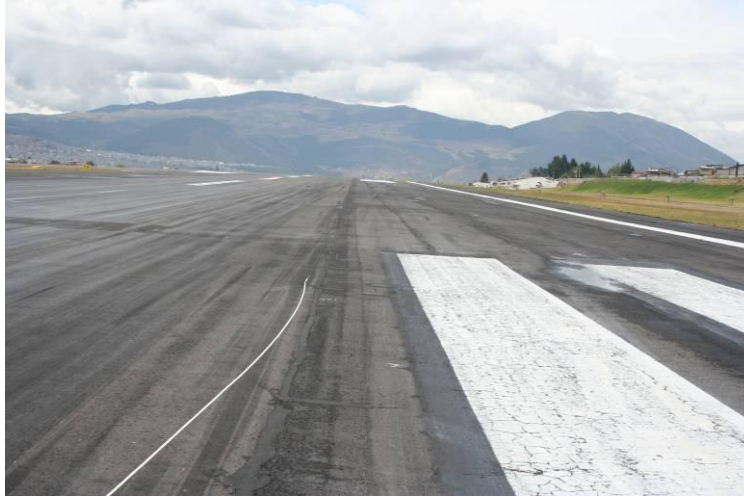
Las primeras huellas visibles de la aeronave se encontraron a 2.500 metros de la pista 35, estas indican que la aeronave estaba rodando sobre sus tres trenes y se había desviado 8 metros del eje de pista.

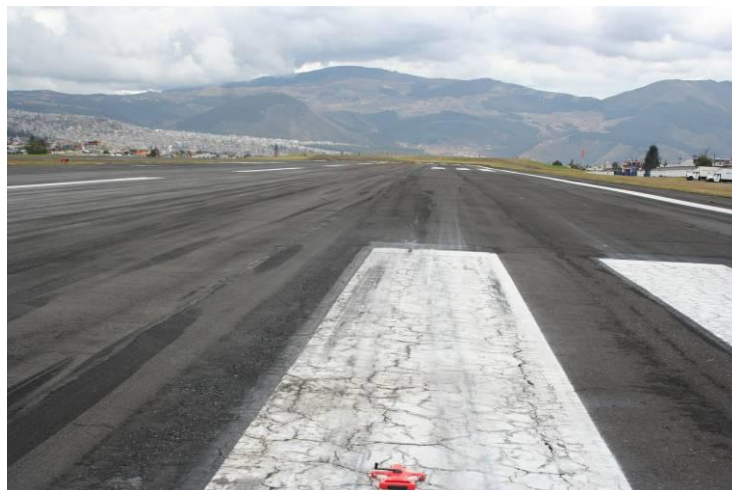
La aeronave continuó desplazándose hacia la derecha por 200 metros más, hasta que su desvío respecto al eje fue de de 11,20 metros.

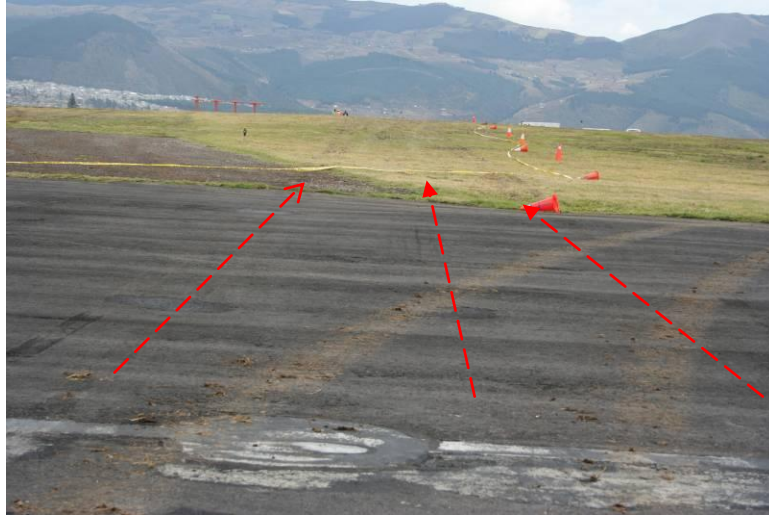
En este punto empezó a desplazarse hacia la izquierda y 100 metros más adelante el desvío se redujo hasta los 10 metros, continuando su desplazamiento sobre el costado derecho de la pista hasta el final, sobrepasando el extremo desviada 6,4 metros hacia la derecha del eje, con una trayectoria ligeramente hacia la izquierda.

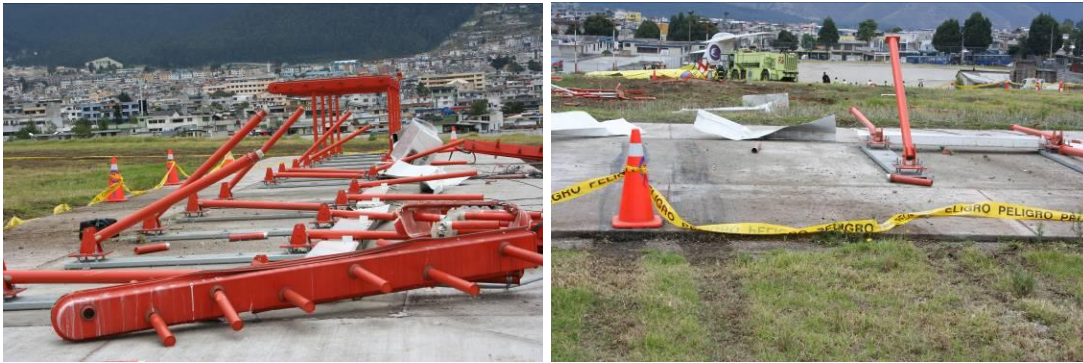
La aeronave ingresó al área de seguridad e impactó la antena del ILS, ubicada a 167 metros del final de la pista. En la base de este elemento se encontraron huellas de frenado de los dos trenes principales.

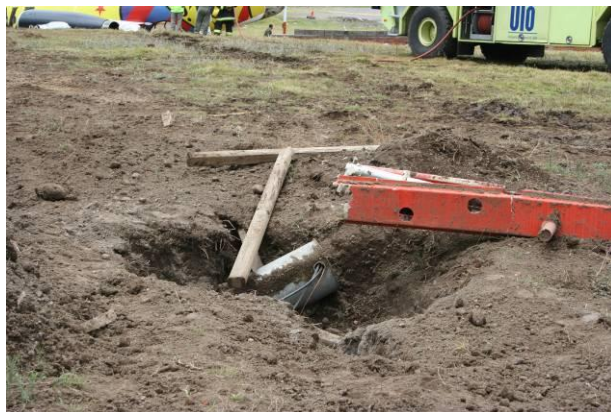
El avión dio un salto de 26 metros y cayó sobre sus trenes principales. Rodó 50 metros más y en este punto el tren de nariz se hundió al ceder un foso de revisión del sistema eléctrico y se fracturó. La pata de este tren quedó a 20 metros atrás del sitio en que se sufrió la rotura, a su costado quedaron las ruedas que se desprendieron.

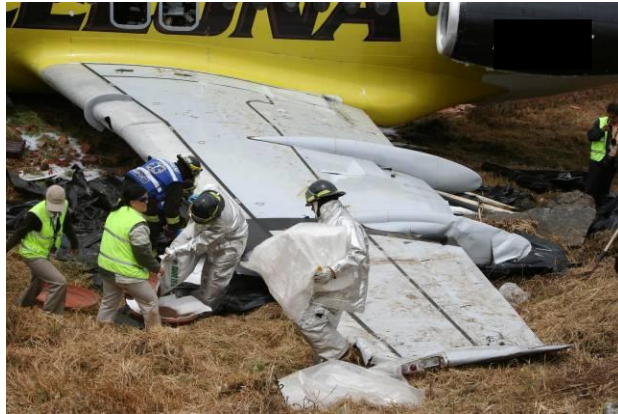
salto de 15 metros e impactó con la nariz, el ala derecha y tren principal de este lado contra el muro perimetral, que se derrumbó en ese sector, deteniéndose orientado hacia los 310° y 25 metros a la izquierda del eje de pista.

El ala izquierda sufrió el dobléz hacia arriba de su punta debido al golpe que sufrió contra el terraplen cuando se asentó la aeronave.

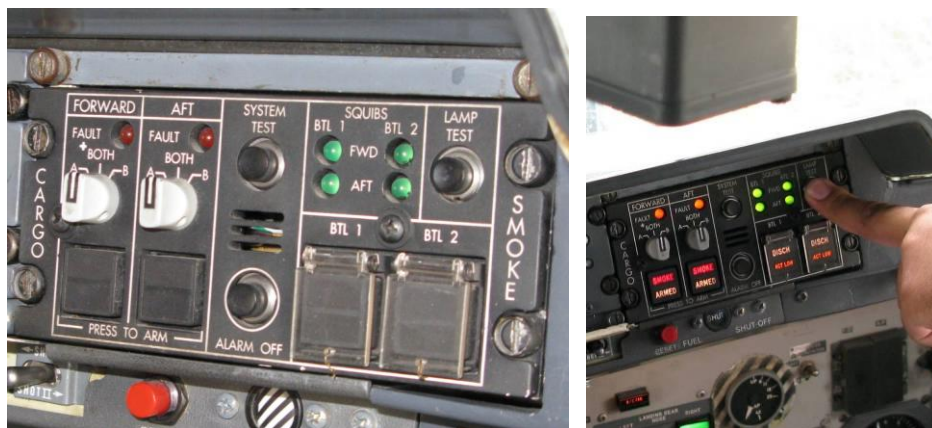
Luego del accidente se procedió a realizar una prueba de funcionamiento del sistema detector sin encontrar anomalías. Se retiraron y examinaron los detectores de la bodega encontrándose que no mostraban acumulación de residuos de algún material extraño que haga presumir que afectara su funcionamiento.

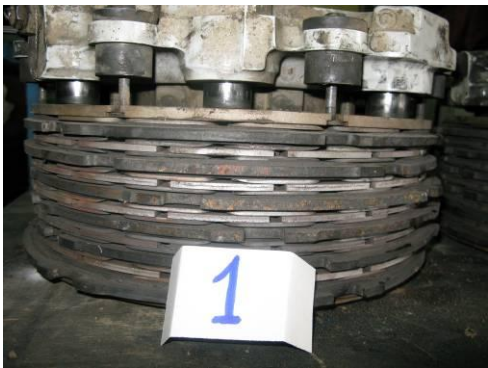
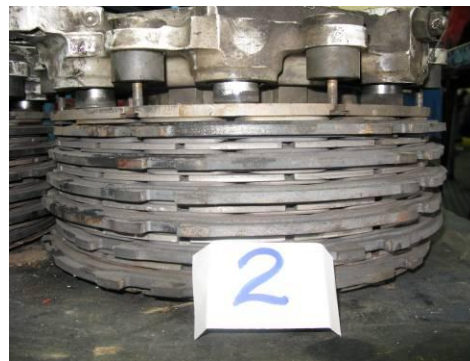
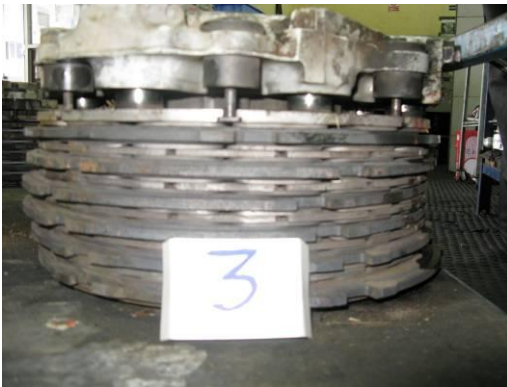
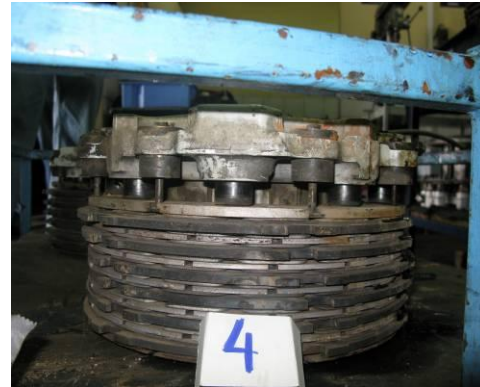
Se realizó un examen visual de los sistemas de frenos verificándose que estaban en buen estado, sin muestras de sobrecalentamiento. El desgaste estaba dentro de los límites especificados por el fabricante.

Freno Nro.	Serie	Medida del remanente
1	Oct-87-139	13,90 mm
2	Apr-81-172	14,90 mm
3	Dec-85-24	16,95 mm
4	May-80-53	11,90 mm

La medida óptima es de 18,00 mm

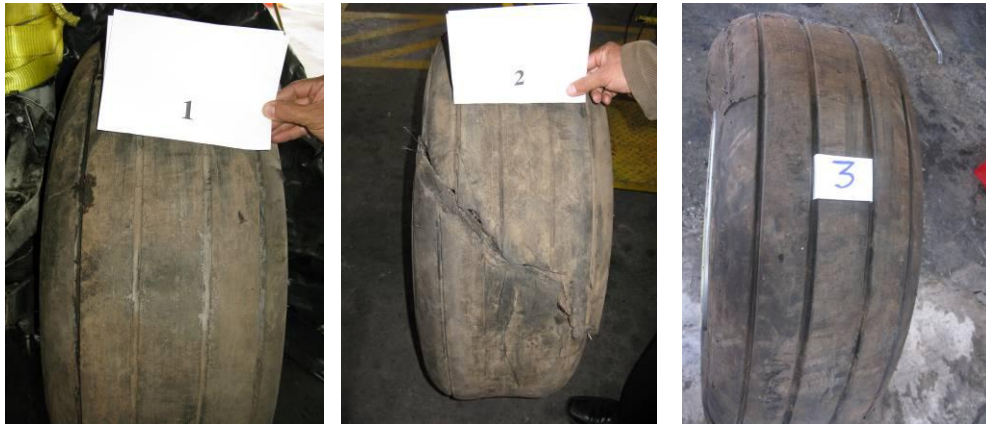
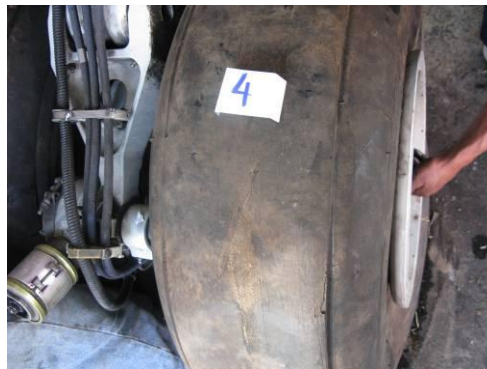
Los neumáticos sufrieron daños concordantes con el impacto que sufrieron mientras rodaban fuera de la pista. El número cuatro es el que menos profundo mostraba el labrado, pero se encontraba dentro de las tolerancias. No se encontraron evidencias de daños por trabamiento.
