COMANDO DA AERONÁUTICA
CENTRO DE INVESTIGAÇÃO E PREVENÇÃO DE
ACIDENTES AERONÁUTICOS

RELATÓRIO FINAL
A-Nº 018/CENIPA/2010

PT – SEA

EMB – 110P1

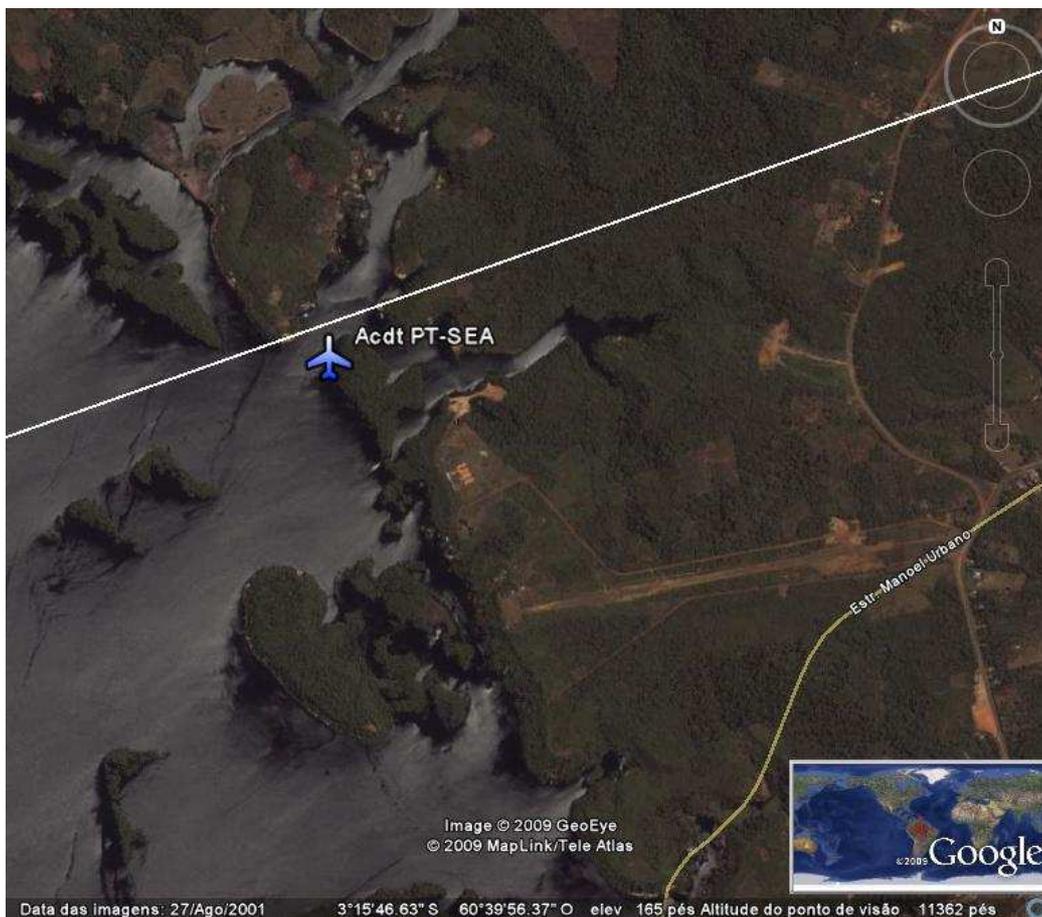
Fig.1- Local da queda da aeronave, pouco à direita da rota (linha branca) e próximo à pista de Manacapuru.
