REDEGØRELSE

HCLJ510-000668	Havari		
Luftfartøj:	DHC-6 Twin Otter	Registrering:	OY-POF
Motorer:	2 – PT6A-27	Flyvning:	Charter, VFR
Besætning:	2 – ingen tilskadekomne	Passagerer:	Ingen
Sted:	73 24N 24 30W	Dato og tidspunkt:	29.7.2009 kl. 1200 UTC

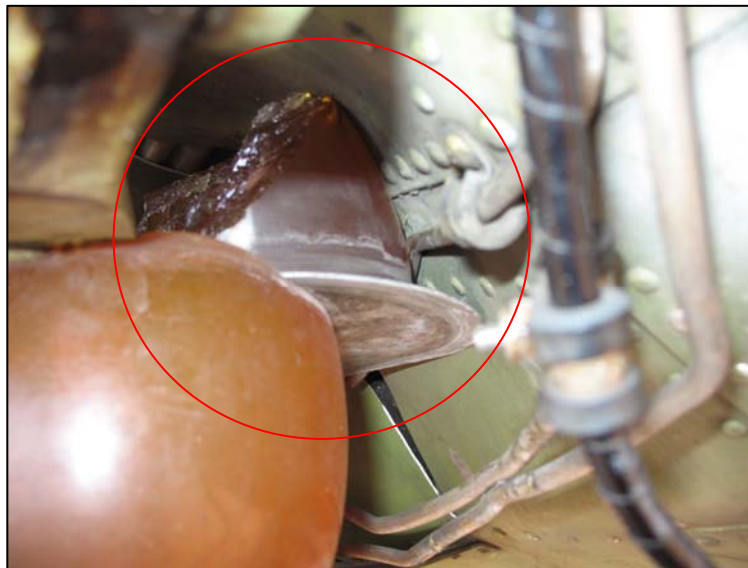
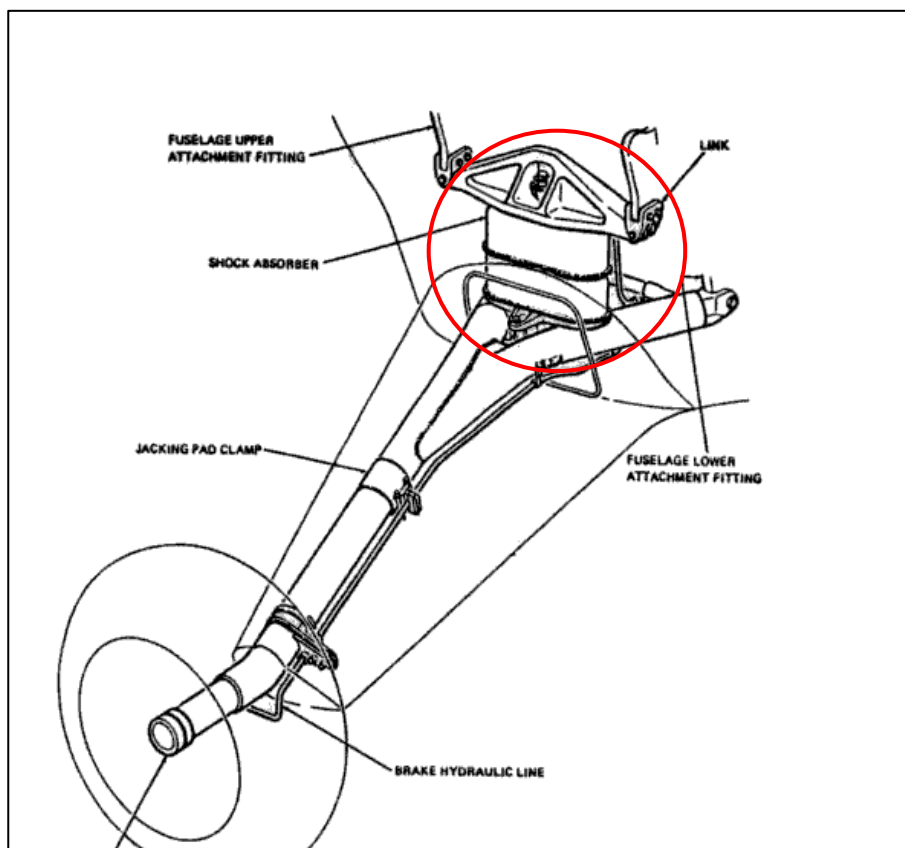
Ved det højre hovedhjuls første sætning kollapsede en gummiklods (main wheel rubber shock absorber block) til landingsunderstellets affjedringssystem.

Havarikommisionens gennemgang af luftfartøjets tekniske dokumentation gav ikke anledning til bemærkninger. Det konstateredes, at gummiklodsens (main wheel rubber shock absorber block) til landingsunderstellets affjedringssystem var en ubetinget komponent (unconditioned component – no hard time).

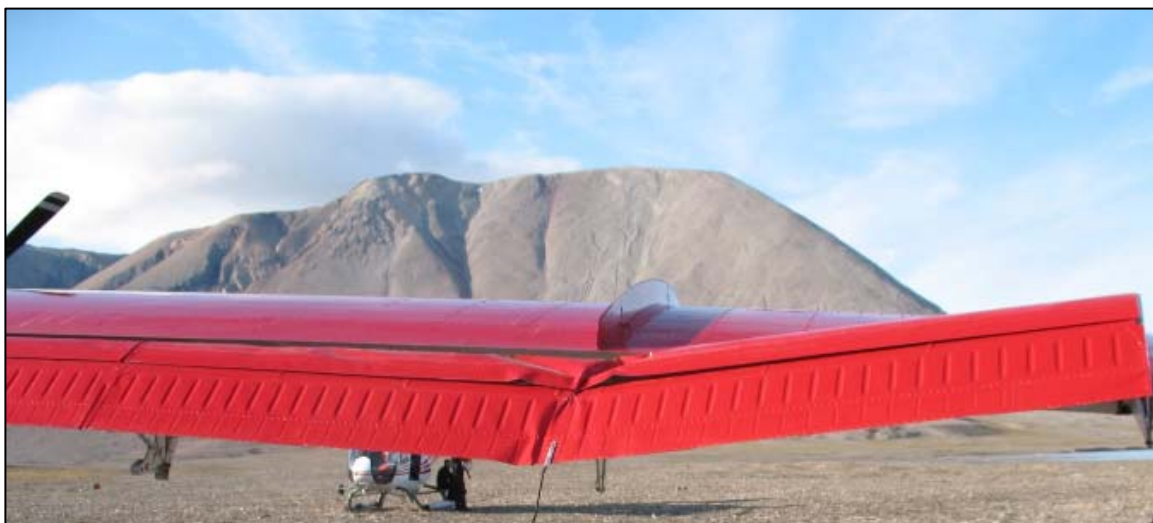
Umiddelbart før baneenden var det piloternes oplevelse, at luftfartøjet blev udsat for en uventet nedad rettet vindstrømning (downdraft), hvilket medførte, at det højre hovedhjul fik kontakt med jorden før den tiltænkte landingsbane. Luftfartøjet kom i luften igen, og ved den efterfølgende sætning tippede luftfartøjet over mod højre, hvor et flaphængsel på højre vinge fik kontakt med jorden med skader på højre krænger og flap til følge.

Der opstod endvidere følgeskader på højre vingens flap og krængeror.

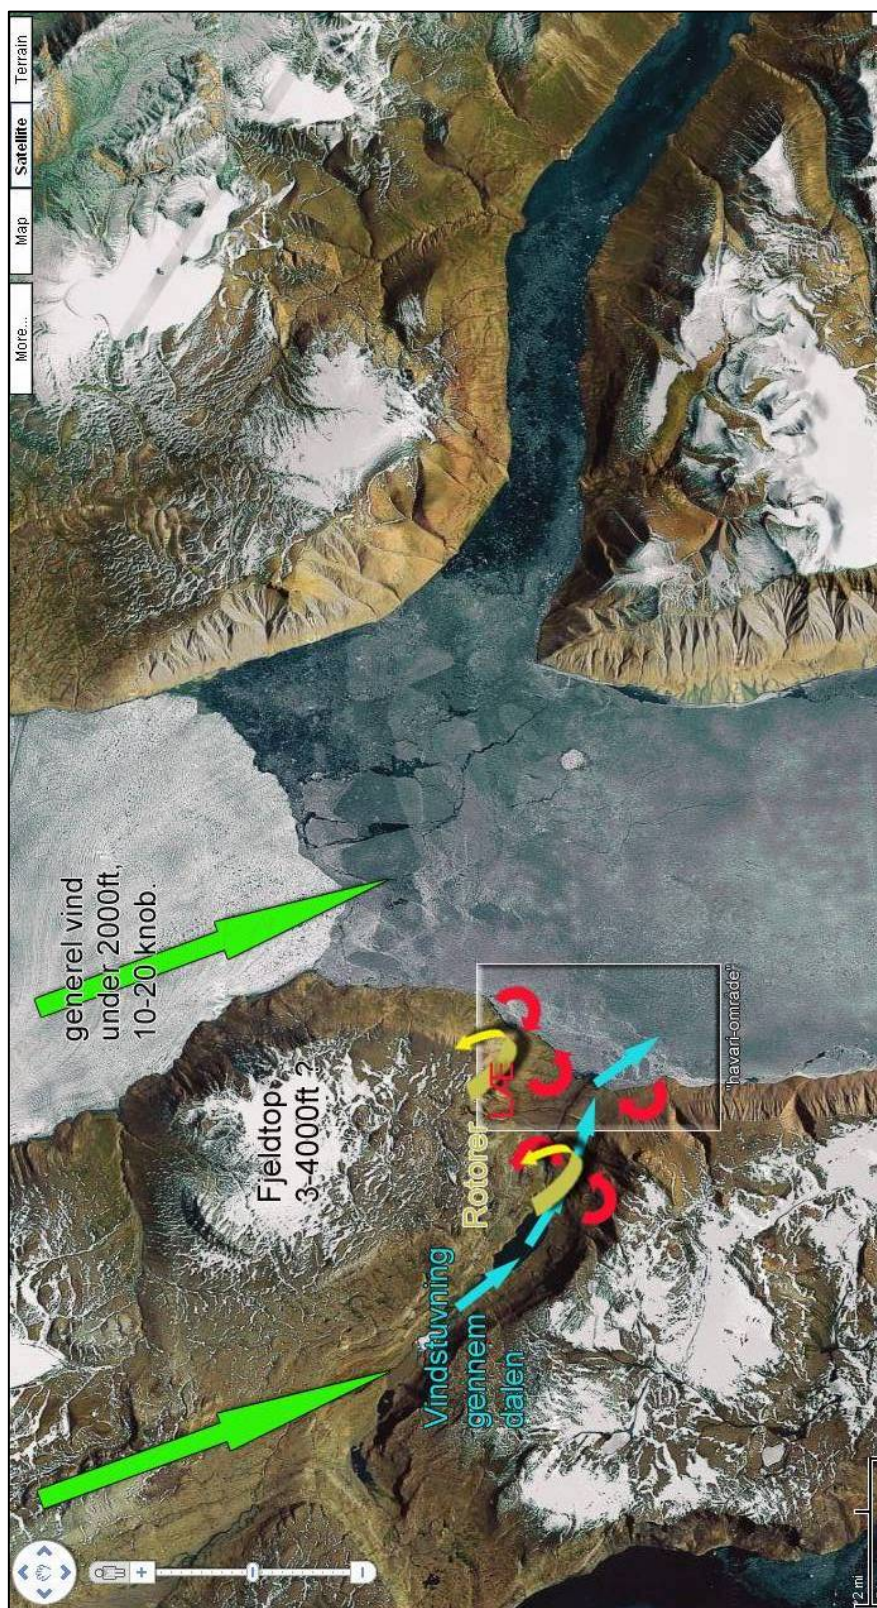
Landingsstedet lå i læ af en fjeldtop mod nordvest, og omkring denne har der sandsynligvis været læhvirvler, der har medført en ”uroeligt skiftende vind” og windshearforhold på landingsstedet.

Der kan også være forekommet ”vertikale rotoror” i læ af fjeldet, og disse kan opleves som ”downdraft”.

Illustration af sandsynlige hvirvler og vindforhold i havariområdet.
