**COMANDO DA AERONÁUTICA**  
**CENTRO DE INVESTIGAÇÃO E PREVENÇÃO DE**  
**ACIDENTES AERONÁUTICOS**

**RELATÓRIO FINAL**  
**A - 539/CENIPA/2015**

| <b>AERONAVE:</b> | <b>PP-AFM</b> |
| <b>MODELO:</b> | <b>EMB-500</b> |

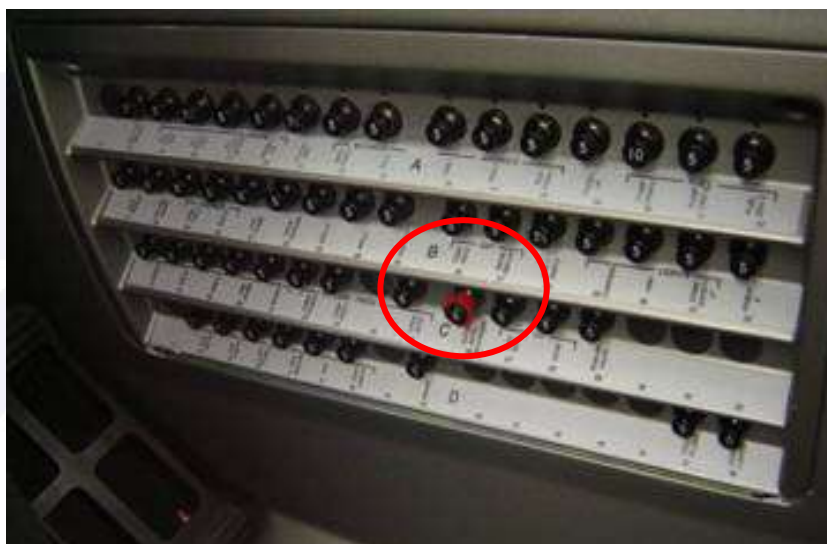
Figura 1 – Painel dos *circuit breaks* do lado direito.

A aeronave foi certificada com uma versão do *software* do sistema de equipamentos aviônicos não habilitada para operar com o *Cockpit Voice and Data Recorder – CVDR*, motivo pelo qual este estava desabilitado por meio de uma trava no respectivo disjuntor localizado no painel de disjuntores.

A versão do *software* que permitiu o funcionamento do CVDR foi liberada para a frota em novembro de 2009. No entanto, tal equipamento não era requerido para aquela configuração e tipo de operação da aeronave nos regulamentos vigentes à época.

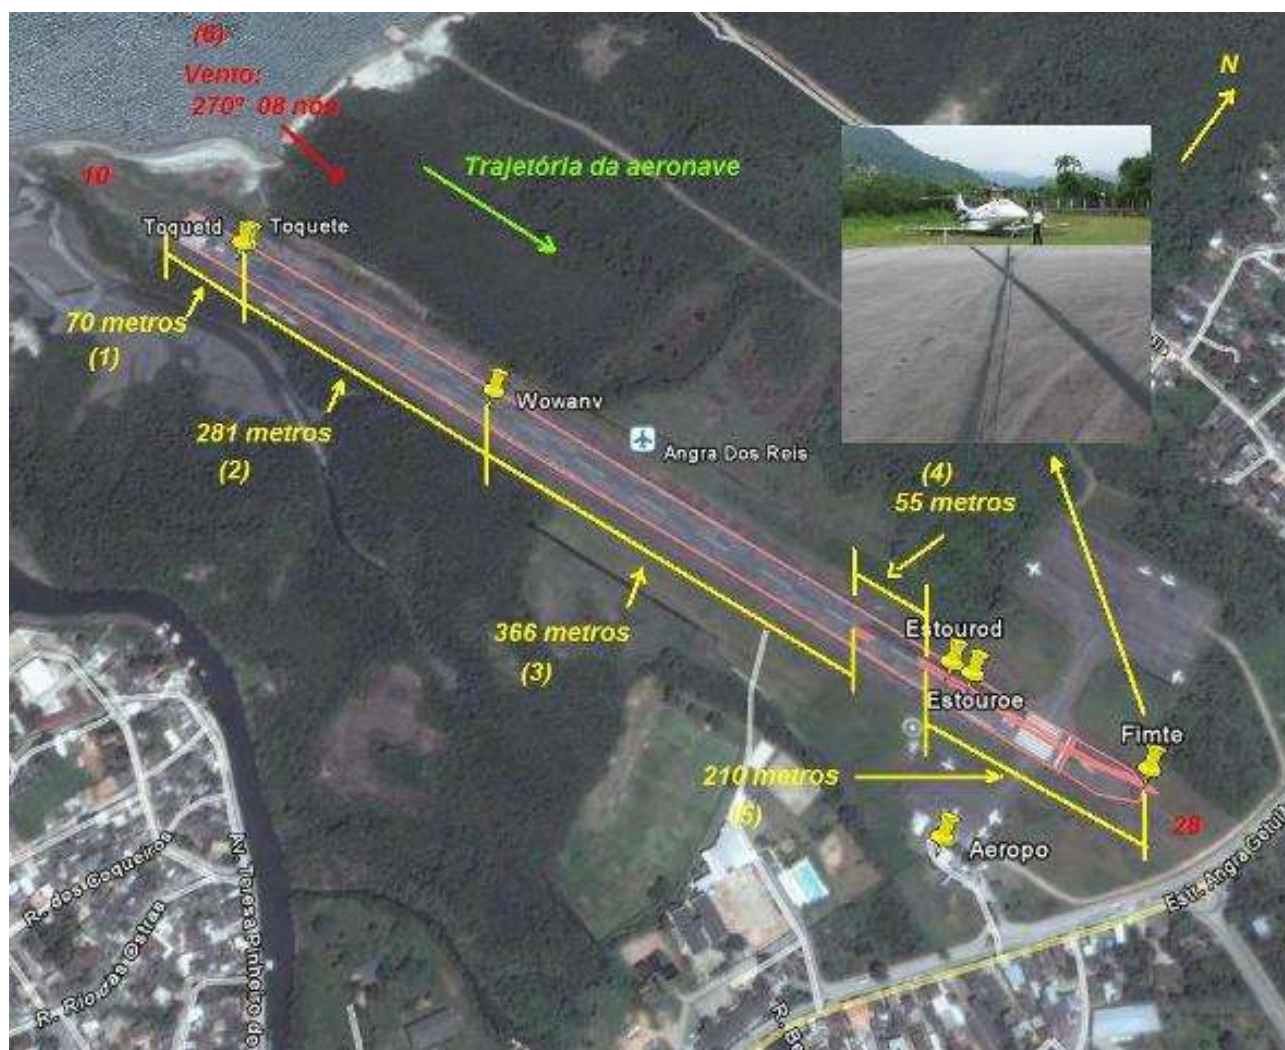
Figura 2 – Croqui do local do acidente

Após o pouso, a aeronave percorreu toda a extensão da pista e extrapolou os limites na cabeceira oposta, parando seis metros após a *stopway*, conforme croqui seguinte.

- (1) Distância entre o início da pista e as possíveis marcas de toque, encontradas após o pouso.
- (2) Distância entre estas possíveis marcas de toque e o acionamento do sistema WOW da aeronave.
- (3) Distância entre o acionamento do sistema WOW e as marcas de acionamento do freio normal protegido pelo sistema *anti-skid*.
- (4) Distância entre as marcas de acionamento do freio normal e o início de acionamento do freio de emergência.
- (5) Distância entre o início de acionamento do freio de emergência e a parada da aeronave

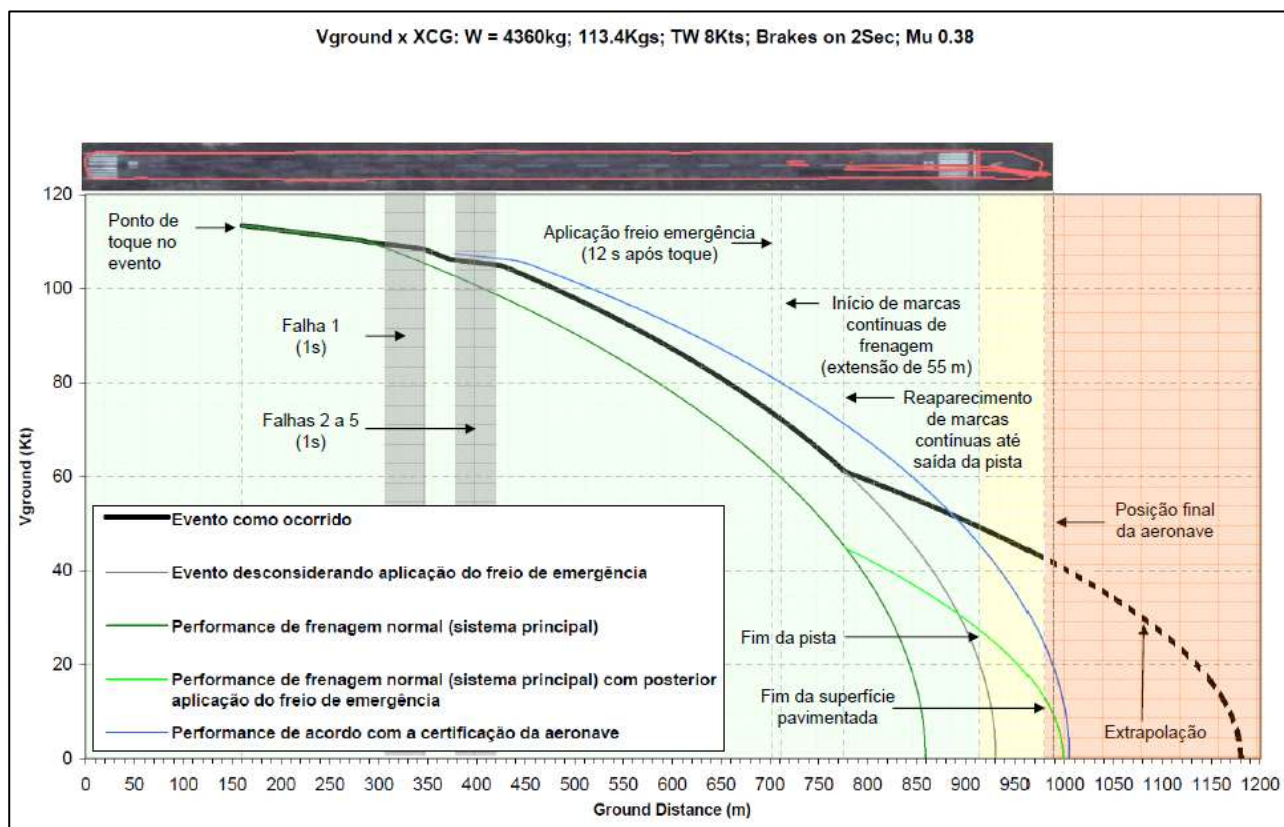
Figura 5 – Desempenho da aeronave na corrida de pouso e falhas da BCU

A compressão dos amortecedores e o reconhecimento de aeronave no solo pelos sistemas da aeronave ocorreram a 160 metros da cabeceira em uso ou 145 metros antes da marca de 1.000ft, conforme gráfico abaixo.

A extrapolação do curso dos pedais e a consequente desabilitação momentânea do sistema de freios da aeronave, em alguns momentos durante a corrida de pouso, degradaram a frenagem da aeronave e aumentaram o comprimento de pista necessário para a parada da aeronave após o pouso, valor este que já se encontrava acima do comprimento de pista do Aeródromo de Angra dos Reis, em virtude das condições citadas previamente.
