**COMANDO DA AERONÁUTICA**  
**CENTRO DE INVESTIGAÇÃO E PREVENÇÃO DE**  
**ACIDENTES AERONÁUTICOS**

**RELATÓRIO FINAL**  
**A - Nº 001/CENIPA/2012**

<b><u>OCORRÊNCIA:</u></b>	<b>ACIDENTE</b>
<b><u>AERONAVE:</u></b>	<b>PT-LXO</b>
<b><u>MODELO:</u></b>	<b>Learjet 55C</b>
<b><u>DATA:</u></b>	<b>12 AGO 2010</b>

O presente Relatório Final refere-se ao acidente com a aeronave PT-LXO, modelo LEARJET 55C, ocorrido em 12 AGO 2010, classificado como perda de controle no solo.

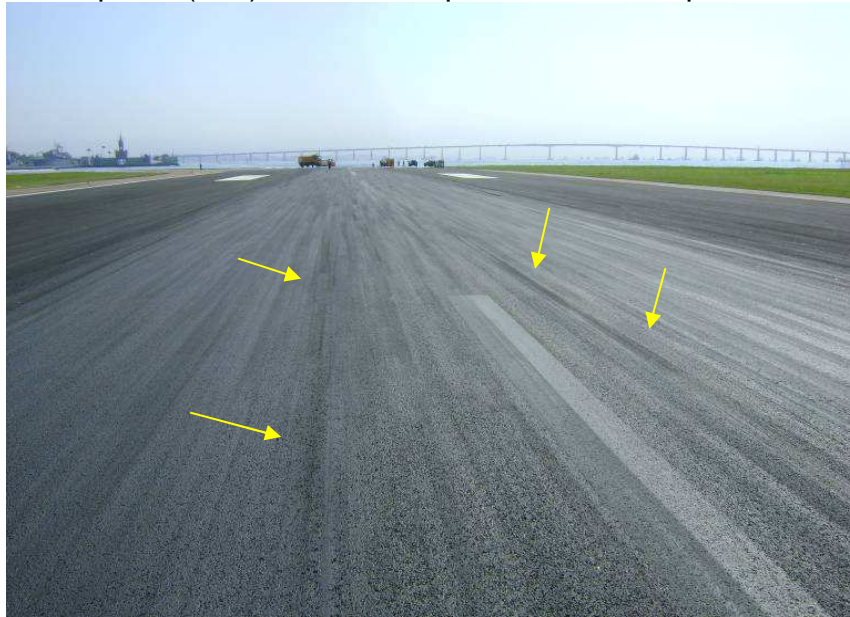
Foram encontradas marcas contínuas de borracha dos pneus, iniciando-se a 220 metros da cabeceira oposta (20L), até a saída para a lateral esquerda.

Figura 01: Marcas de derrapagem a 220m da cabeceira 20L.

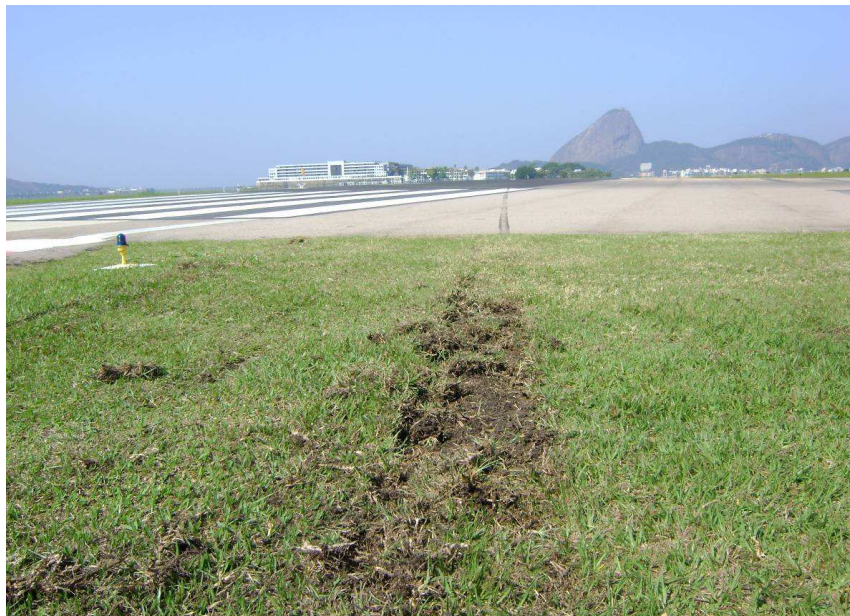
Figura 02: Marcas de derrapagem no final da cabeceira 20L.

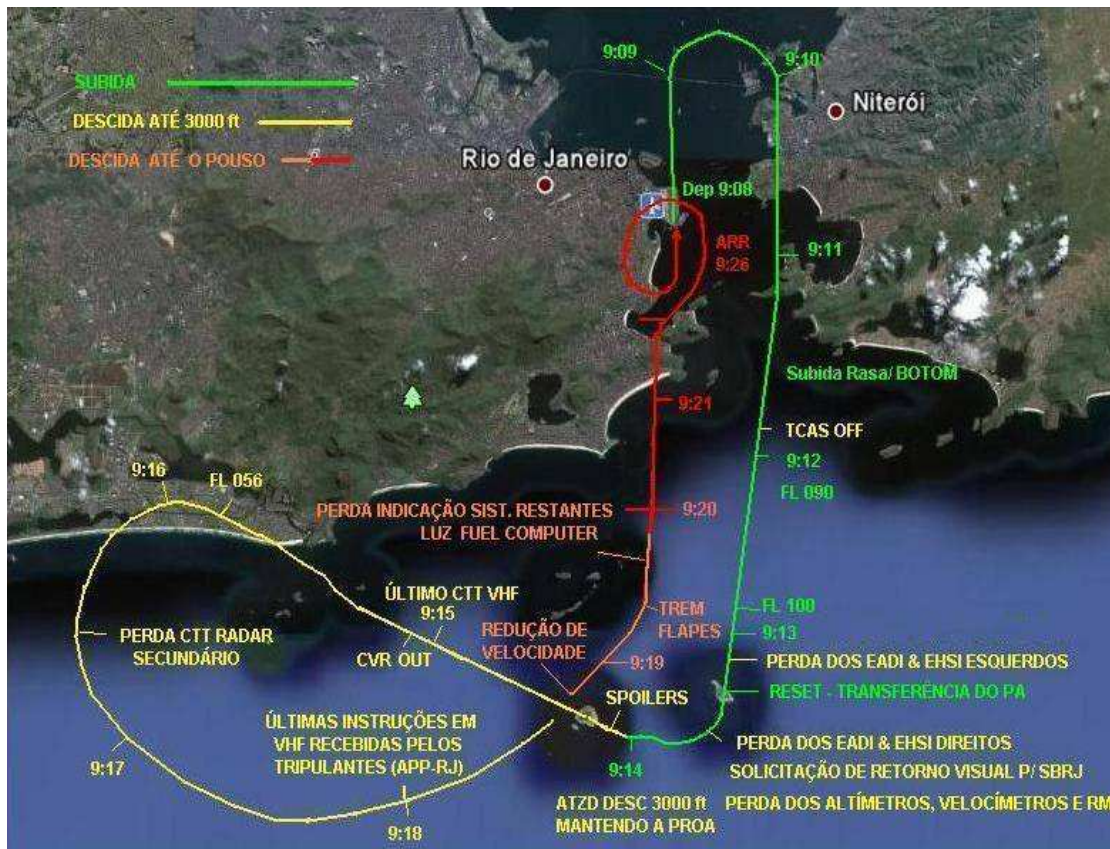
Figura 03: Reconstituição da trajetória e eventos identificados na análise das gravações do voo.

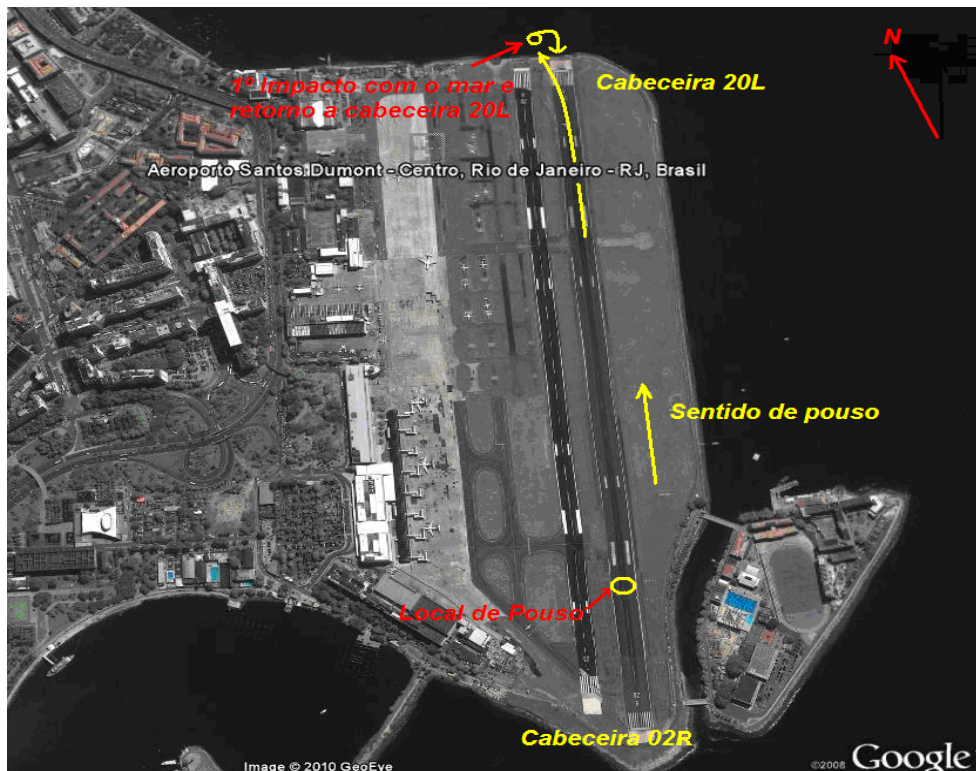
Figura 04: Croqui do acidente.

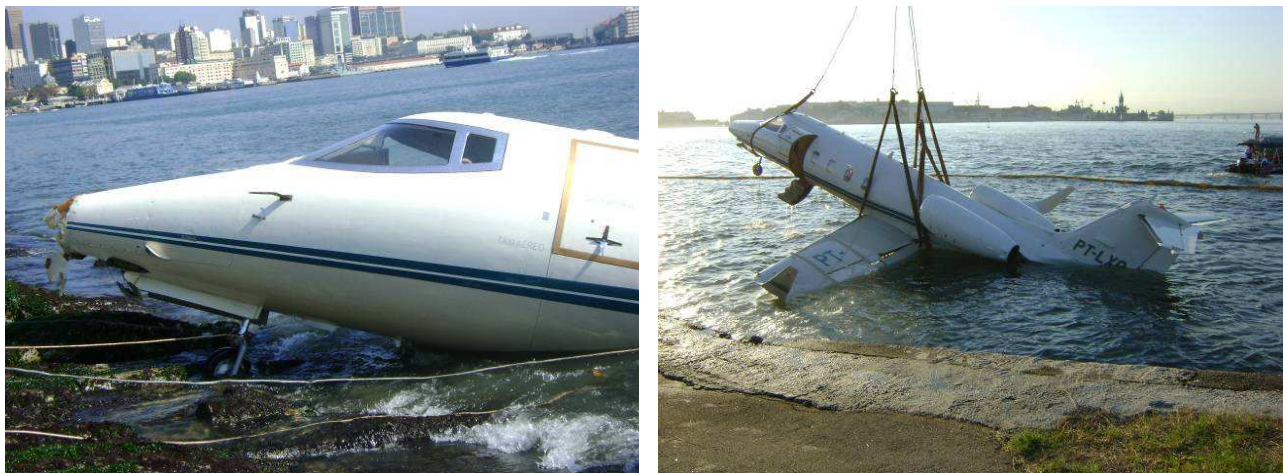
Havia danos no nariz causados pelo impacto contra a água. Três dos quatro pneus foram encontrados estourados, por travamento das rodas, em razão da aplicação dos freios de emergência (*emergency brake*), e um pneu foi encontrado intacto.

Houve danos nas asas, nos flapes, no *spoiler* direito e na barbatana ventral, durante a retirada da aeronave da água. Entretanto, foi possível precisar a posição dos flapes pelo seu atuador, que indicava a posição de 20 graus.

Figura 05: Danos no nariz da aeronave, em razão do impacto contra a água, e a retirada da aeronave da água, provocando danos nos flapes e no bordo de ataque da asa.
