Untersuchungsbericht

Art des Ereignisses:	Unfall
Datum:	26. November 2010
Ort:	Verkehrsflughafen Frankfurt/Main
Luftfahrzeug(e):	Verkehrsflugzeug
Hersteller / Muster:	The Boeing Company / B747-400
Personenschaden:	keiner
Sachschaden:	Luftfahrzeug schwer beschädigt
Drittschaden:	keiner
Aktenzeichen:	BFU 1X005-10

Beim Rollen auf die Startbahn brach das rechte Wing Landing Gear (WLG) im Bereich der hinteren Lagerung des Fahrwerkzylinders.

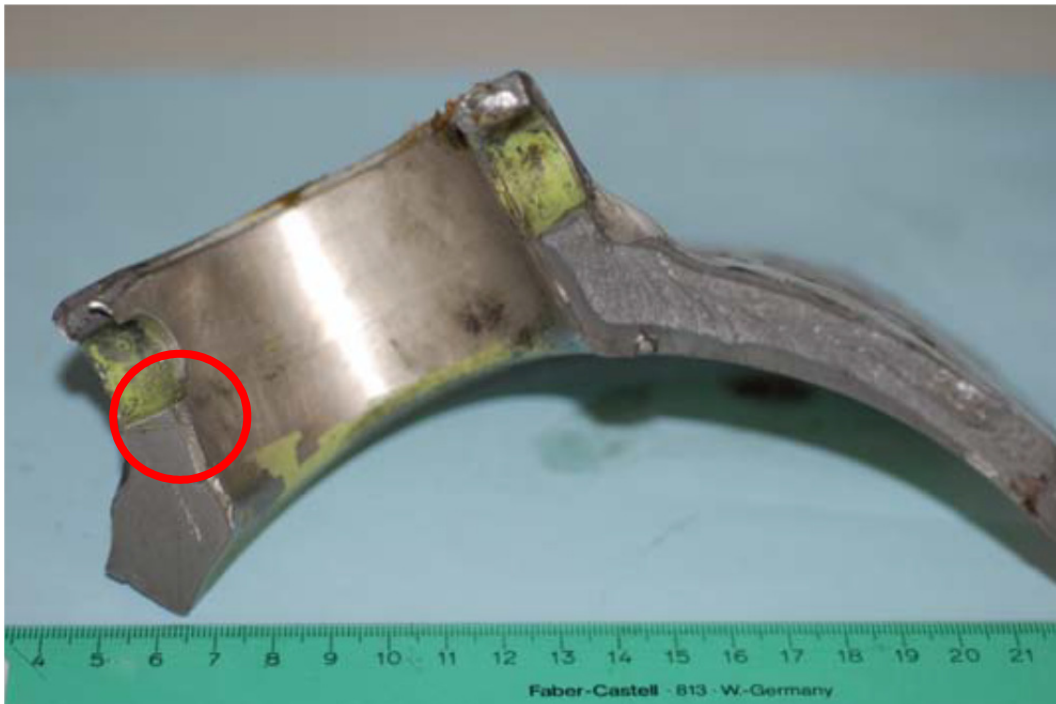
Der Bruchausgang befand sich im Bereich der Füllbohrung für das ehemalige Nivellierungssystem. Eine nähere Betrachtung ergab, dass sich der Bruchausgang am Innendurchmesser unterhalb der Nickelbeschichtung befand. Der Bruchausgang war an der Bruchoberfläche von kleinen bräunlichen Bereichen umgeben.

Die Untersuchung mit dem Rasterelektronenmikroskop bestätigte den Bruchausgang am Innendurchmesser (Anlagen Abb. 4 - 6). Der Bruchausgang wies geringfügige Korrosion auf. Der Bruchbeginn verlief transkristallin gefolgt von einem Gewaltbruch, der eine duktile Struktur zeigte. Der Bruch wurde auf Spannungsrisskorrosion zurückgeführt.

Abb. 4: Bruchstück mit Bruchausgangsbereich

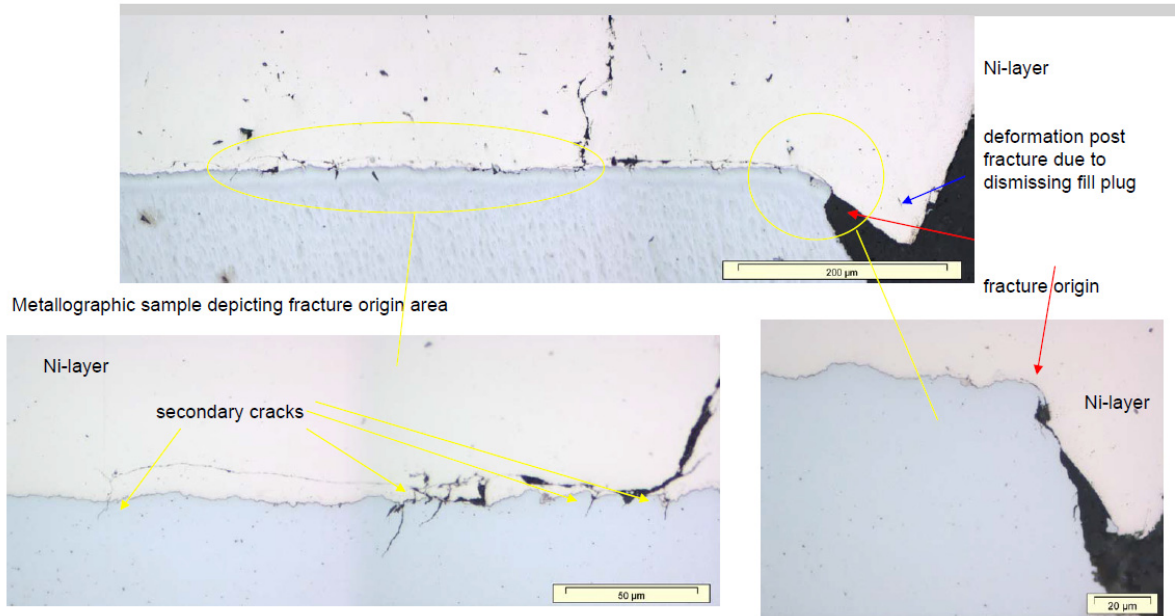
Abb. 5: Metallographische Aufnahmen vom Bruchausgang
