Statens  
Havarikommisjon  
for Transport

# RAPPORT

## RAPPORT OM LUFTFARTSULYKKE

Luftfartøy:	Fairchild Aircraft Corporation SA-227-AC Metro III
Nasjonalitet og registrering:	Dansk, OY-NPB
Eier:	John Peter Jensen Holding A/S, Pandrup, Danmark
Bruker:	North Flying A/S, Aalborg, Danmark
Havaristed:	Sikkerhetsområdet langs vestsiden av vestre rullebane på Oslo lufthavn Gardermoen (ENGM)
Havaritidspunkt:	Onsdag 2. mars 2011 kl. 0905

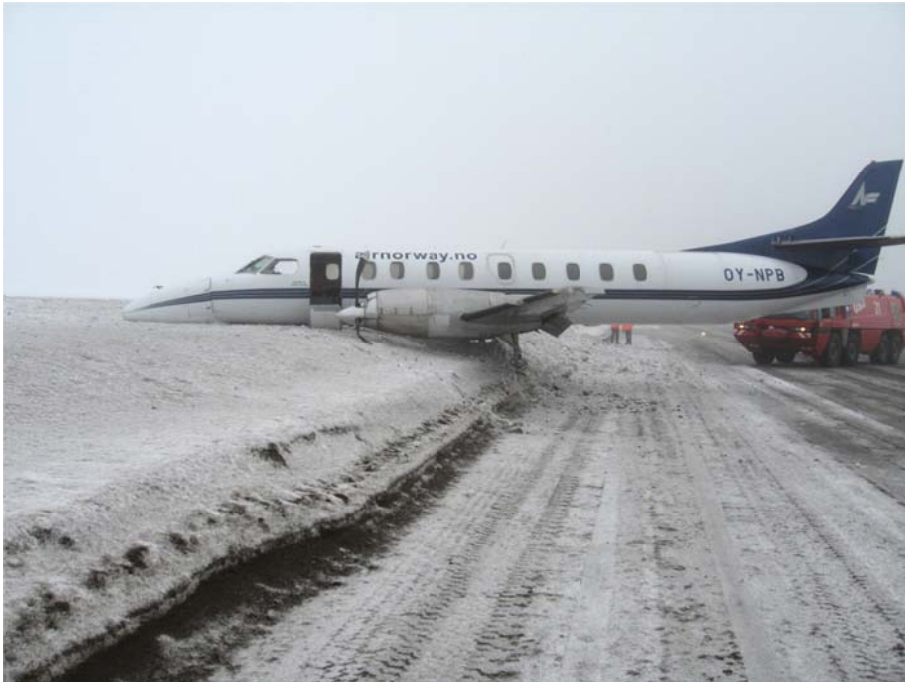
Rullebanen fremstod “svart” da utforkjøringen skjedde, og ble konstatert å være svart og tilnærmet tørr like etter ulykken. Et tynt islag dekket kanten ute ved kantlysene (ref.

- 1.12.1 Figur 4). Friksjonsmåling på 19R som viste 3 - “Medium” var utført 2-3 minutter før OY-NPB landet.
- 1.12.2 Sporene etter OY-NPB på rullebanen var knapt synlige. Det var ingen unormale gummiavsetninger eller “skidmarks”. På det tynne islaget nesten ute ved kantlysene, var det tydelige hjulspor etter alle hjulparene.
- 1.12.3 Brøytekanten langs rullebanen hadde skrå overgang opp mot toppen som var over 1 m høy. Snøen var kompakt og hard. (se Figur 4).

Figur 4: Flyet der det kom til ro etter utforkjøringen. (Foto: Airport Patrol OSL).

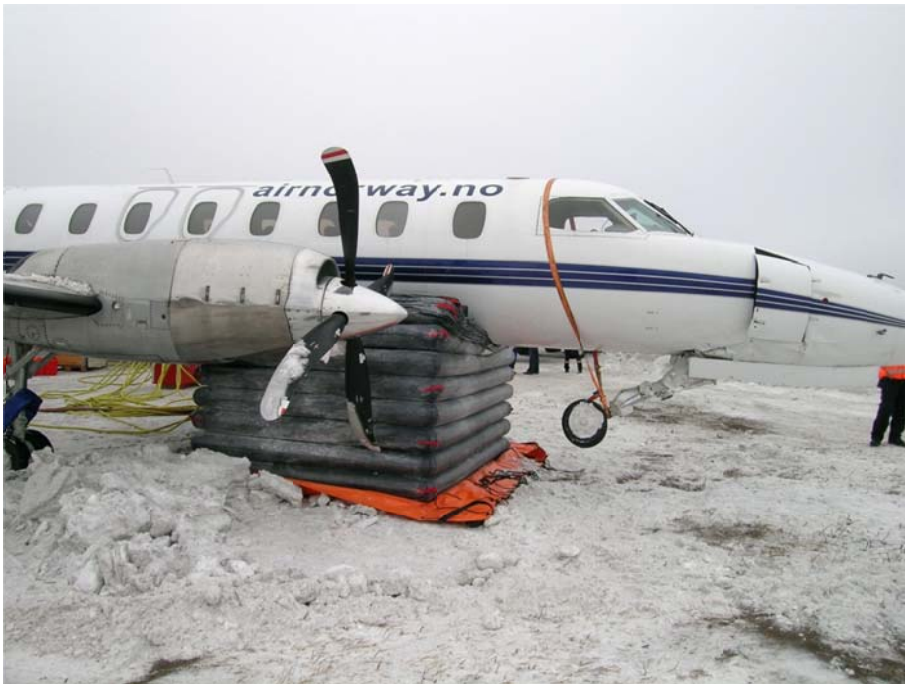
- 1.12.4 Flyet ble påført betydelige strukturskader da det kjørte inn i snødekket på sikkerhetsområdet. Neseunderstellet ble revet delvis av, nesepartiet ble deformert til bak overgangen mellom cockpit og kabin og det var skader på undersiden av skroget og i innfestingen av høyre flaps. Begge propellene ble ødelagt.

Figur 5: Bilde fra bergingsarbeidet som viser skader i nesepartiet.
