**Assiette excessive à l'atterrissage, rebond, heurt du fuselage avec la piste**

<b>Aéronef</b>	Airbus A321-211, immatriculé F-GTAT, AF661WN
<b>Date et heure</b>	12 septembre 2011 à 6 h 14 UTC <sup>(1)</sup>
<b>Exploitant</b>	Air France
<b>Lieu</b>	AD Paris Charles de Gaulle (95)
<b>Nature du vol</b>	Transport public régulier national de passagers
<b>Equipe</b>	Commandant de bord (PF), Copilote (PNF)
<b>Conséquences</b>	Structure du fuselage arrière endommagée

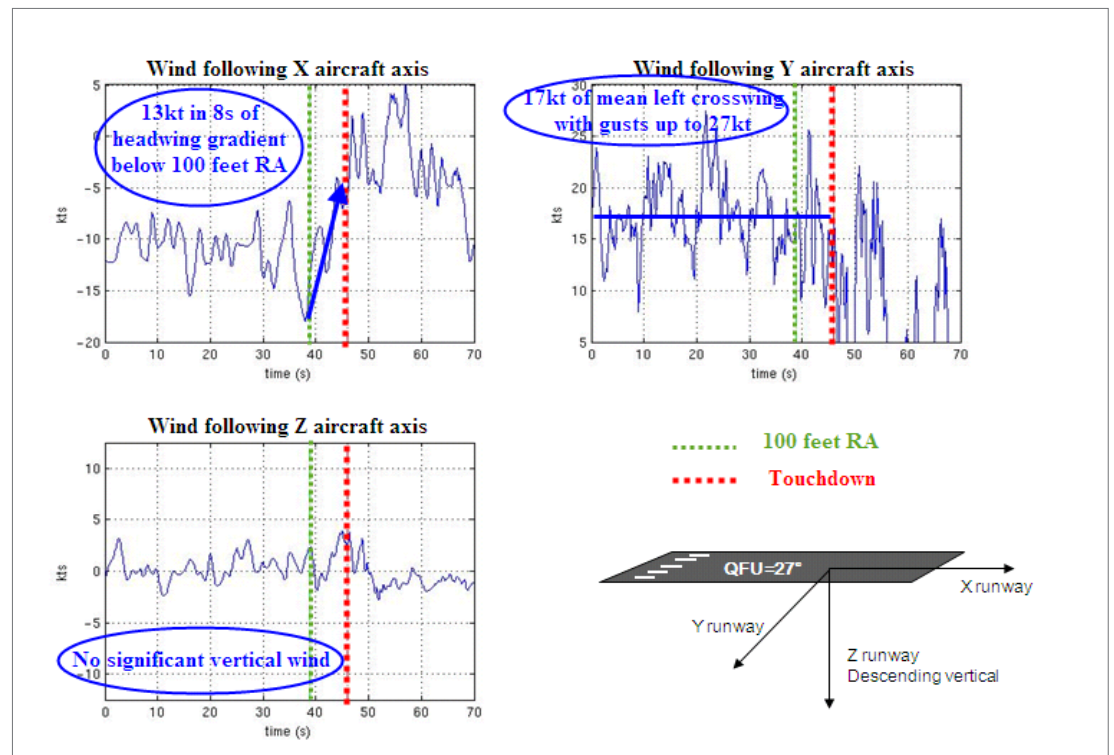
La reconstruction des composantes du vent a été réalisée. Un logiciel adapté permet de reproduire ces différentes composantes du vent en 3D.

De ce calcul, il ressort qu'en finale, en dessous de 600 ft, l'avion :

- a subi une diminution du vent de face de 13 kt en 8 secondes (17 à 4 kt) alors qu'il était à une hauteur de moins de 100 ft ;
- a été soumis en courte finale à un vent de travers gauche de 17 kt en moyenne.

Aucun gradient de vent vertical significatif n'a été décelé.
