**COMISIÓN INVESTIGADORA DE ACCIDENTES E
INCIDENTES DE AVIACIÓN (C.I.A.I.A)**

INFORME FINAL

No. 541

**FAIRCHILD SA-227AC
CX-LAS**

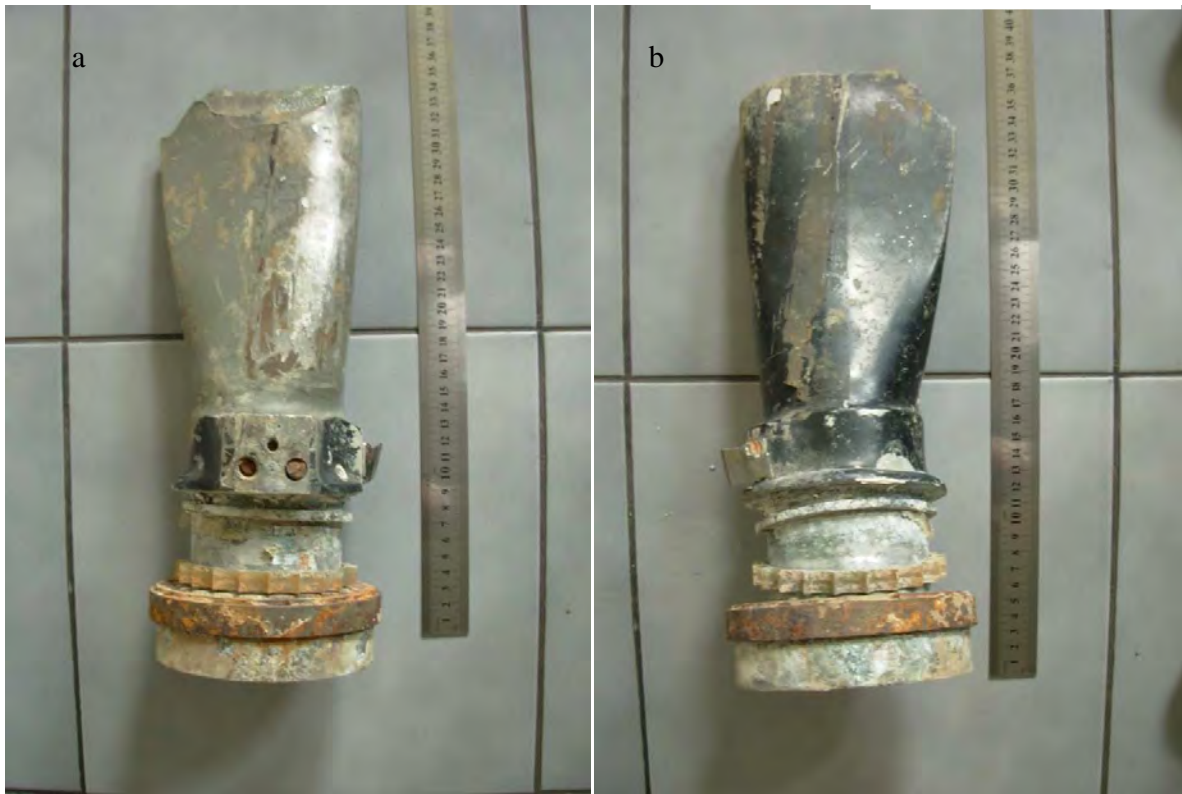
En las Figuras 1 y 2 se observa el elemento en el estado de recepción. Se aprecia la pala fracturada. Se observan elementos del sellado (o-ring, banda de plástico) engarzados en el cuello. En la pala se aprecian dos tornillos de retención fracturados y otros dos sanos (no se muestran en las figuras) cuya planchuela está totalmente plegada. De acuerdo a lo informado por el solicitante la aeronave poseía un motor marca AIRESEARCH modelo TPE 331-11U-611G, con hélice marca DOWTY ROTOR modelo R321/4-82-F/8 número de serie DRI/DRG/4583/85 (DISEÑO 660709317-17). En la Figura 3 se muestra un esquema del montaje de las partes bajo estudio, proveniente del Fairchild Aircraft Illustrated Parts Catalog SA227 series, suministrado por el solicitante.

Figura 1: Recepción de la pala. a) Vista del extradós, b) vista del intradós.

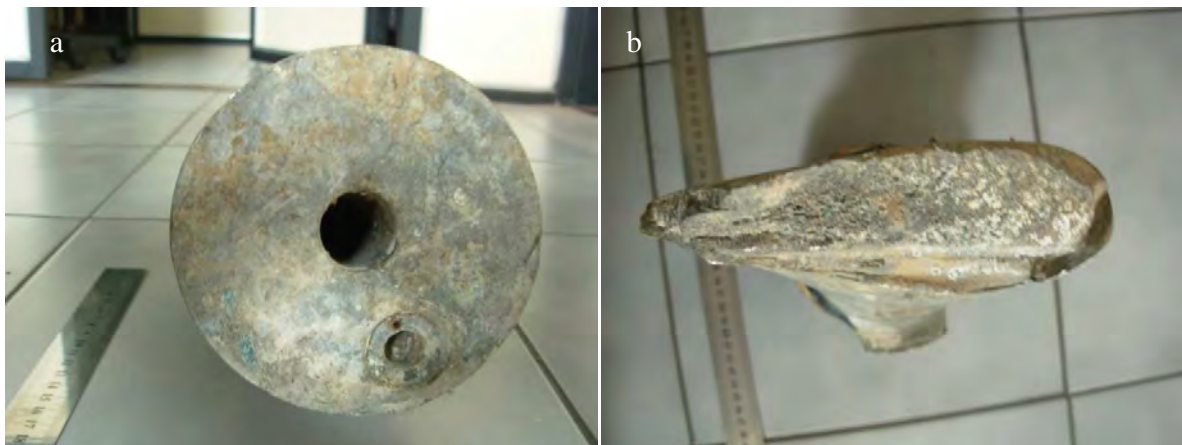
Figura 2: Recepción de la pala. a) Vista de la base, b) vista de la superficie de fractura (tope).

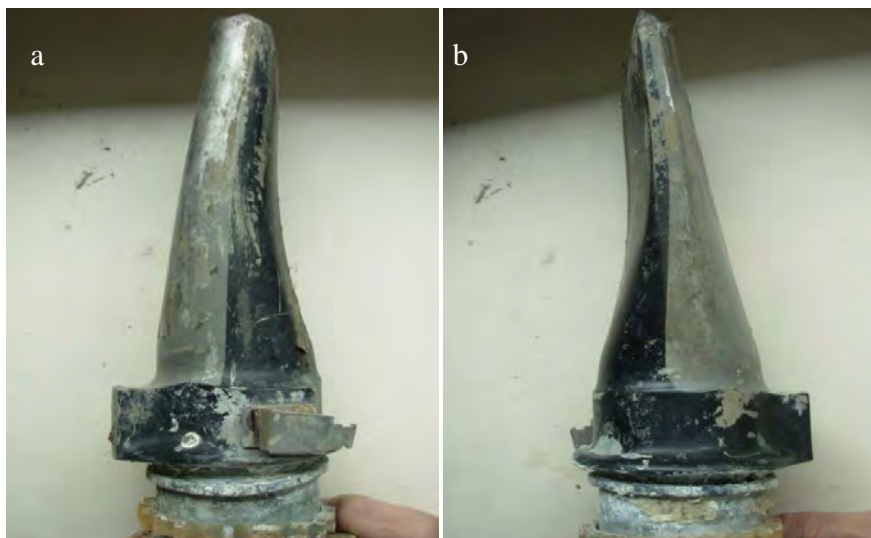
La inspección se realizó a ojo desnudo y se registró con máquina fotográfica con macro. El primer rasgo importante detectado es una desviación de la pala hacia el intradós, como se aprecia en las vistas de perfil de la Figura 4.

Figura 4: Pala vista de perfil.

Esa desviación corresponde a una deformación generalizada impuesta sobre el elemento que debe haber estado retenida al “cubo” durante este evento.

La deformación macroscópica observada, figuras 4 a y b, se produce por flexión, con el extradós en tracción y el intradós en compresión. Muy probablemente esto haya ocurrido en simultáneo con el daño al “cubo”. Sin embargo, lo observado en la superficie de fractura, figuras 9 a, b, c y d, indica una fractura por sobrecarga iniciada en el intradós (Región A I) debido a una aplicación de tensiones exactamente opuestas a las que originaron la deformación macroscópica. El análisis reveló que sobre el intradós hay marcas de roce, figuras 8 c y d, las mismas no se produjeron durante el rescate de la pala pues presentaban zonas marrones recubriéndolas, zonas que se generaron durante la inmersión prolongada. Una de esas marcas llega a la región A I de inicio de la fractura. Es probable que, con posterioridad al evento de deformación macroscópica, la pala haya entrado en contacto, probablemente por impacto, con otro elemento que produjo su fractura y las marcas halladas en el intradós.

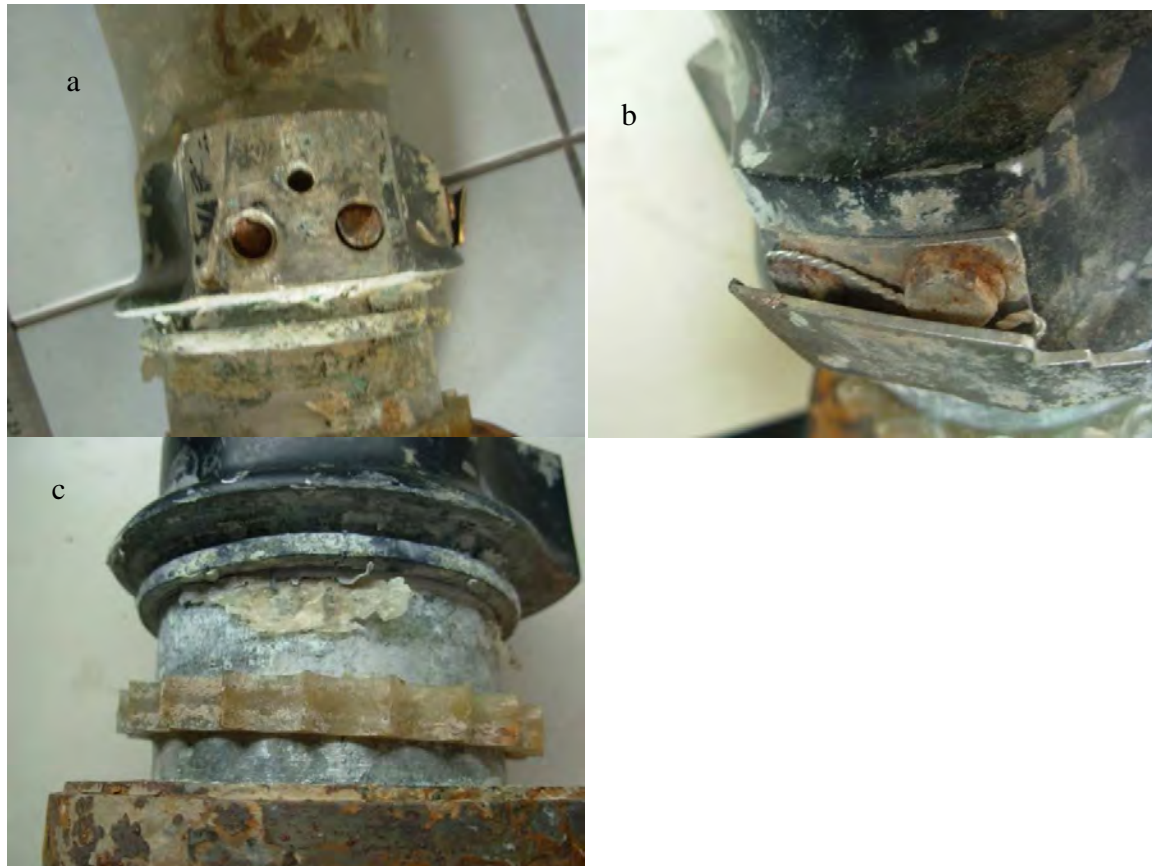
Figura 5: a) Detalle de los tornillos de sujeción fracturados, b) detalle de los tornillos de sujeción sanos, c) detalle del o-ring y alojamiento plástico.

Por otra parte la observación de los tornillos de sujeción, Figuras 5 a y b, nos muestra que estos han resistido. Un par de tornillos han llegado a la fractura. Incluso hasta se observa el alambre de seguridad en el caso de los tornillos no fracturados, Figura 5 b, donde la chapa es la que se deformó. Según informó el solicitante, el “cubo” se halló destruido de manera que es razonable suponer que la deformación observada en la pala probablemente haya ocurrido de manera simultánea y no posterior pues es necesario que uno de sus extremos esté fijo.

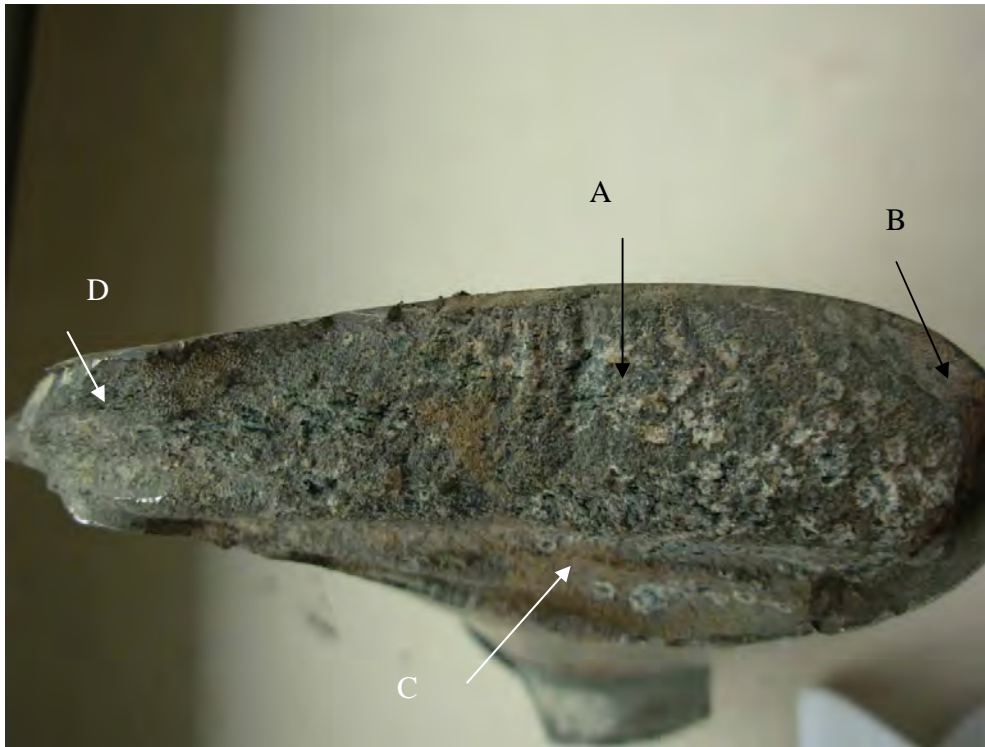
La inspección de la superficie de fractura, Figura 6, muestra una zona central cuyo plano de fractura es perpendicular al eje de la pala, Figura 7 c. A esta zona la llamaremos región A. En los extremos correspondientes a bordes de ataque y de fuga hay un cambio en la orientación del plano de fractura ubicándose en ángulo tendiente a los 45° respecto del eje de la pala y respecto del plano de fractura antes descrito, Figuras 7 a, b y d. A estas zonas las llamaremos: región B a la cercana al borde de ataque y región D a la cercana al borde de fuga. Y finalmente hay una zona cercana al extradós donde la fractura cambia drásticamente de dirección resultando paralela al eje de la pala y a la superficie exterior del extradós, Figuras 7 e y f. A esta zona la llamaremos región C. Cada una de estas zonas tiene una rugosidad y topografías propias.

Figura 6: Superficie de fractura.

En las figuras 6 y 7 se aprecia también que la superficie de fractura no está “limpia” sino que está recubierta de zonas blancas y marrones. Dado que el elemento permaneció sumergido, es de esperar el desarrollo de óxidos de aluminio en virtud que el aluminio es el constituyente principal de la aleación de la pala. La alúmina es el óxido de aluminio más común y es de color blanco de manera que las zonas blancas pueden, a priori, suponerse formadas por estos óxidos. En cambio, las zonas marrones eran una incógnita. Además, dichas zonas marrones se hallan distribuidas no sólo sobre la superficie de fractura sino sobre todo el elemento incluyendo las superficies de extradós y el intradós que no tienen la aleación al desnudo pues están pintadas, Figuras 8 a y b. Pueden verse zonas marrones en las figuras 1, 4, 5, 6, 7 y 8. La fotografía con macro brinda la posibilidad de ver detalles en estas zonas marrones que no se discernen tan claramente a ojo. Este detalle permite observar que algunas de estas zonas presentan una estructura, figuras 7 a y g y Figuras 8 a y b. Esto va en contra de lo que se observa normalmente con la formación de óxidos sobre la superficie de los metales. La forma que adquieren estos óxidos depende de diversas características, geometría, rugosidad, potenciales locales de corrosión, etc. y muestran estructura solo si debajo de ellos existe una estructura en la superficie del metal. Las zonas marrones se atribuyen entonces, al desarrollo de organismos vivos sobre estas superficies que dejan como restos de su accionar estas deposiciones calcáreas. En las Figuras 8 c y d se muestra en detalle dos marcas que se encuentran en el intradós (ver figura 1b) y que corresponden a un roce por contacto con otro elemento. En particular, en la Figura 8 c se aprecia que sobre la marca de roce se desarrolló una de las zonas marrones, hecho que pone en evidencia que la marca se generó con anterioridad a la inmersión.

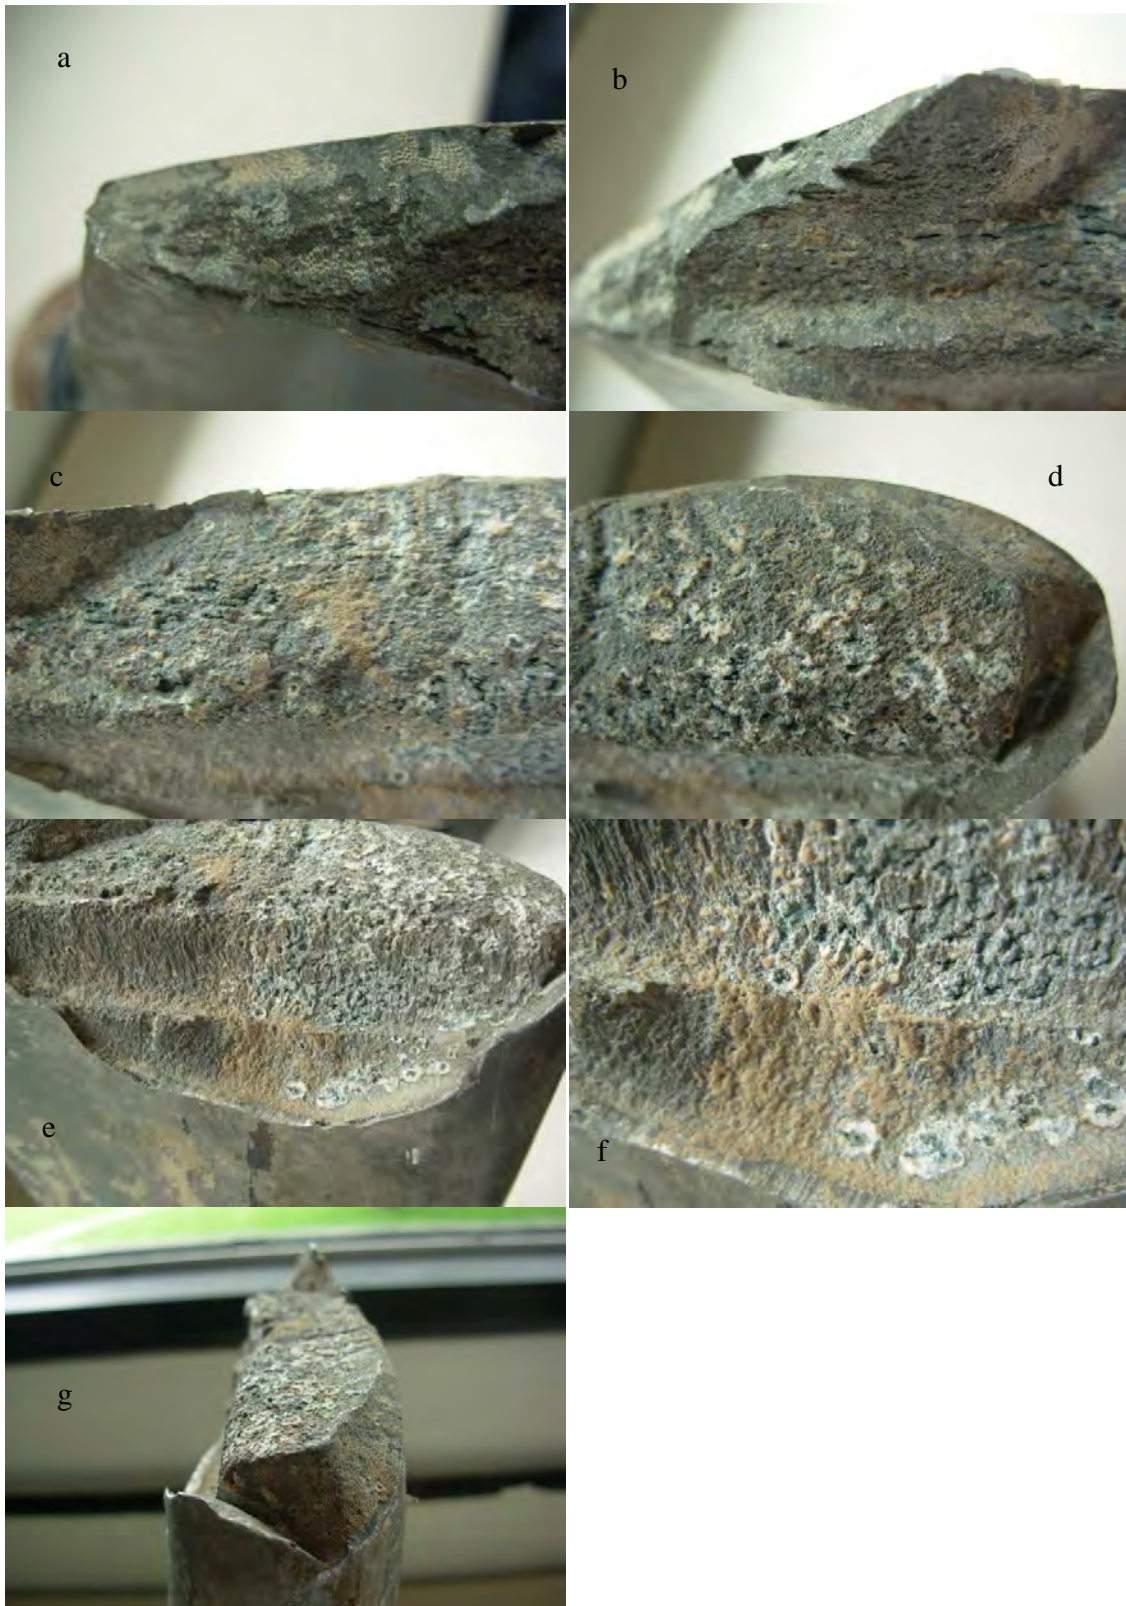
Figura 7: fotografías seriadas de la superficie de fractura con macro. a) → d) desde borde fuga hacia borde de ataque; e) y f) extradós y g) vista de perfil.

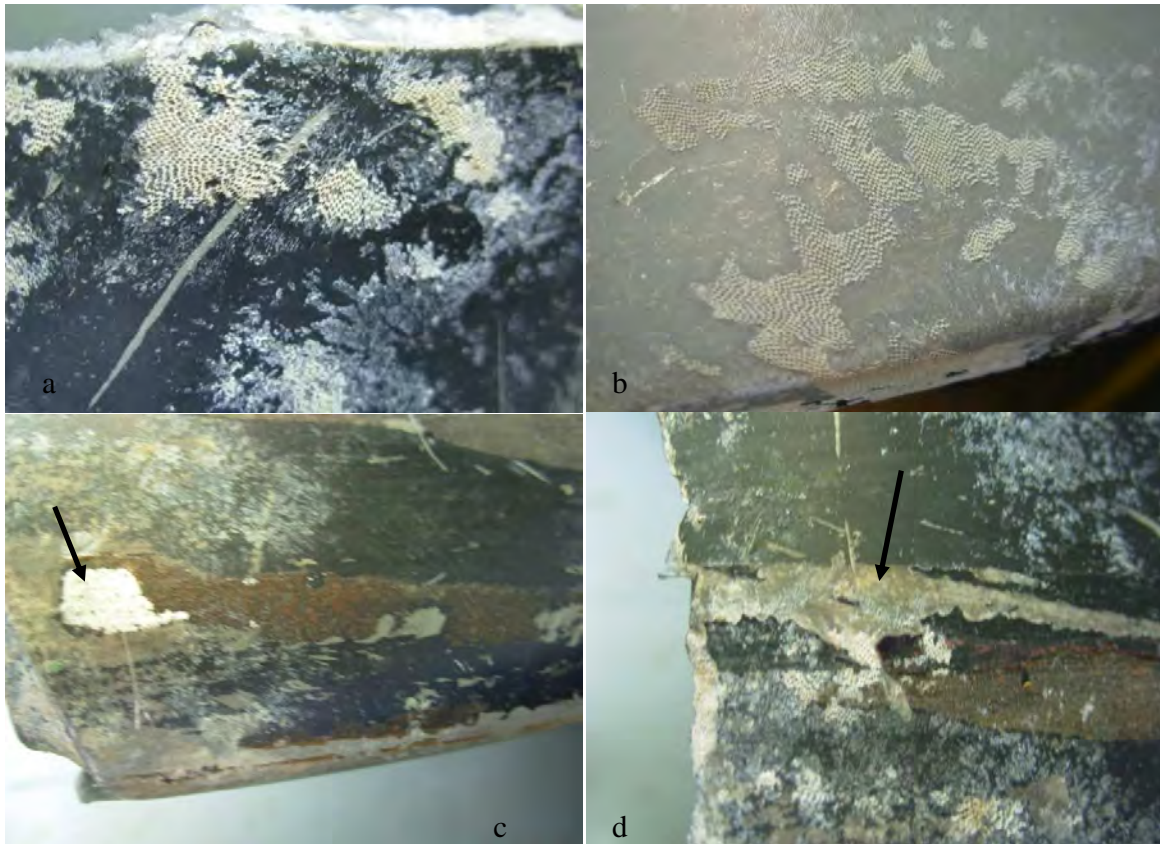
Figura 8: Detalle de superficie del intradós (a) y el extradós (b) con zonas marrones. c) y d) Marcas en el intradós.

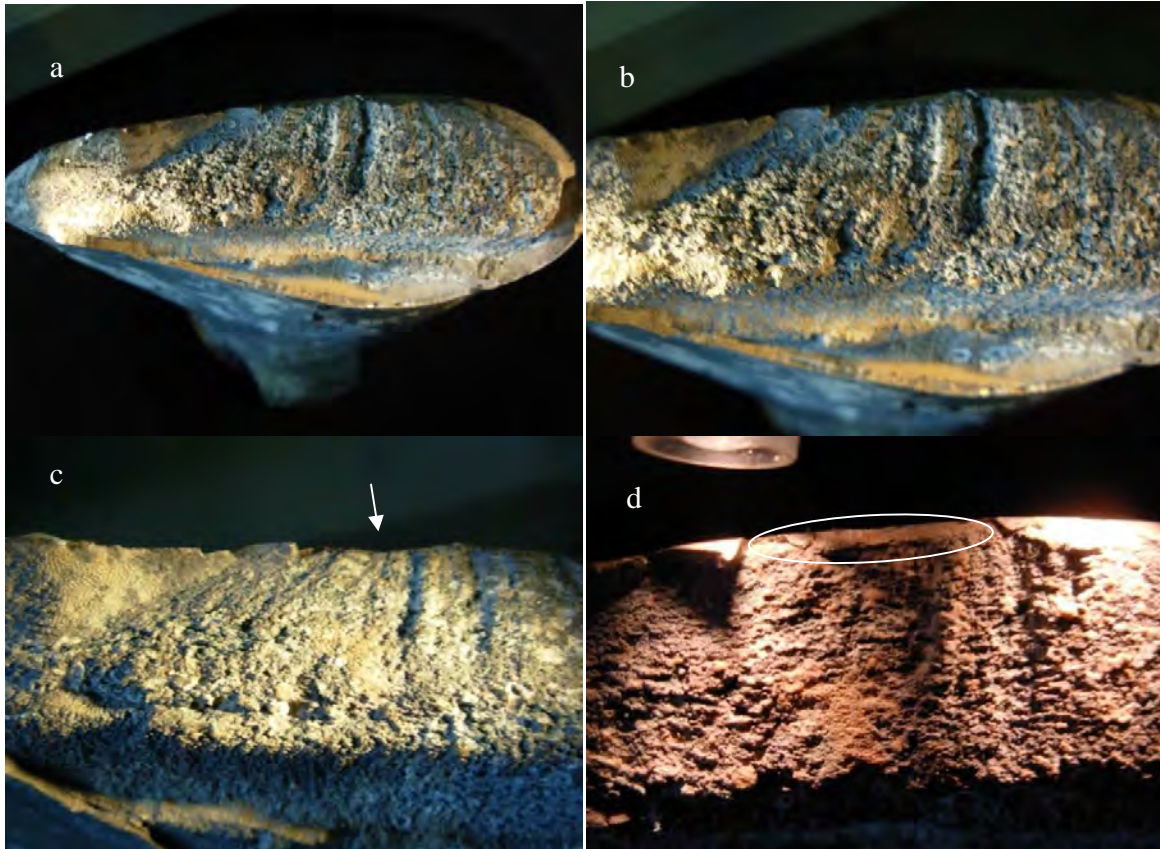
Figura 9: Superficie de fractura con iluminación rasante, c y d) detalle señalando la zona de origen de la fractura.

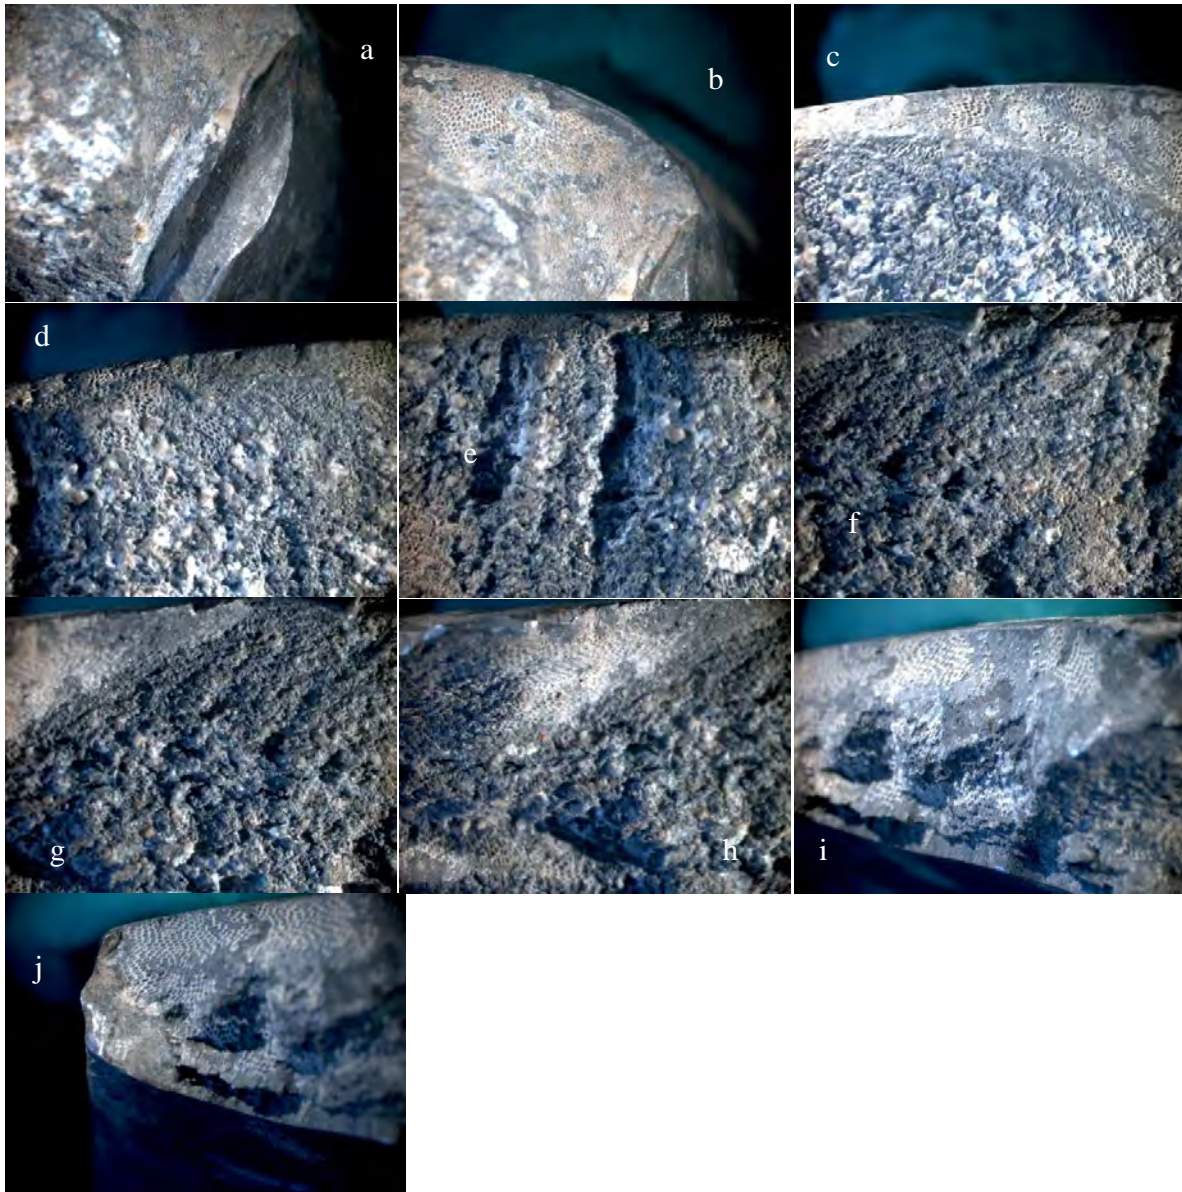
Tal como se aprecia en la Figura 10, que es un recorrido a aumento 6x de toda la superficie de fractura comenzando por el borde de ataque y finalizando por el de fuga, la superficie se encuentra enmascarada por el desarrollo de las zonas marrones. Estas se aprecian en todas las fotografías. Muchas de ellas no se apreciaban a ojo desnudo. En la Figura 11 se muestra la región D de la superficie de fractura y se aprecia además de zonas marrones, zonas blancas correspondientes al óxido.

Figura 10: a)→j) Seriado con aumento 6x de la superficie de fractura.

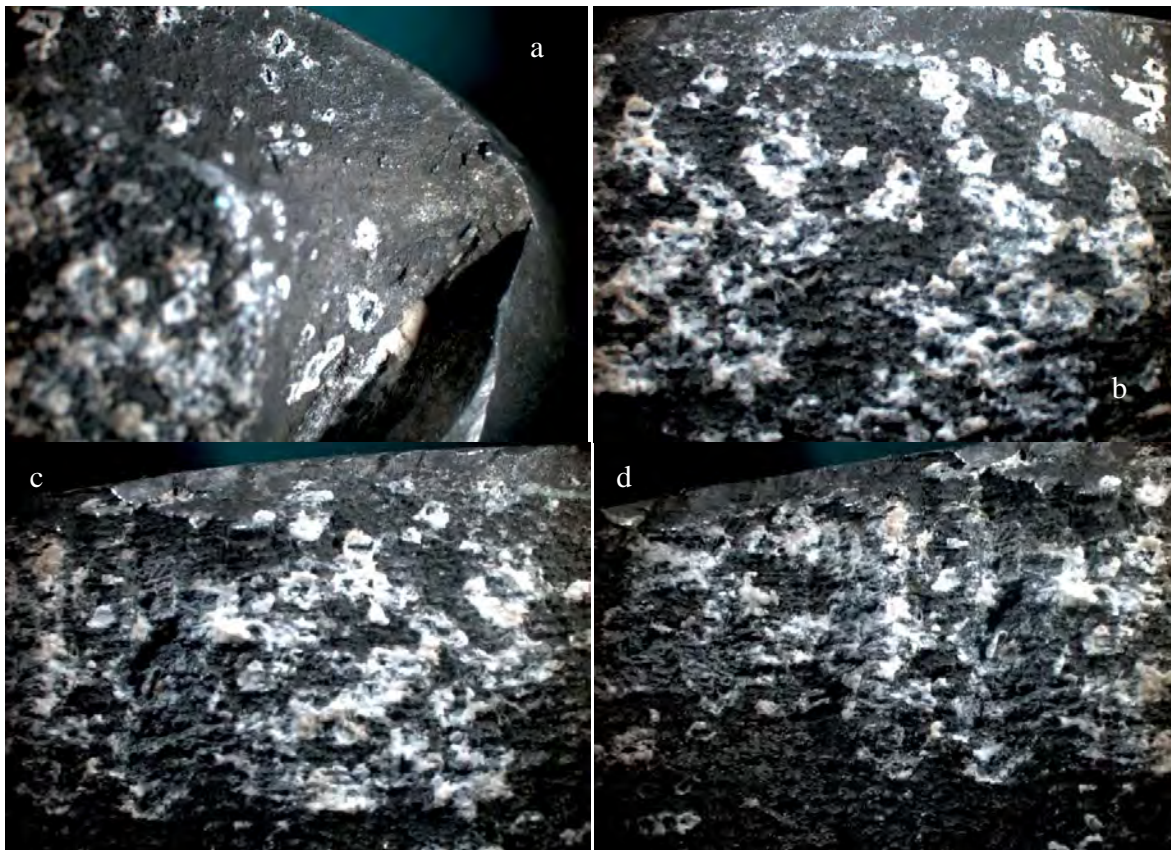
Figura 12: Superficie de fractura, región B, aumento 6x.

En las Figuras 12 a, b y c se aprecia un barrido a 6x de la región B. La superficie presenta rugosidad escasa y sin marcas. Sobre el comienzo, Figuras 12 c y d se aprecia aplastamiento del borde, debido al contacto de la pala con otro objeto. En las Figuras 13 a y b se observa en detalle este aplastamiento. En las Figuras 12 d y 13 c se observa la zona de la región A que es el origen de la fractura. Se trata de una zona bastante lisa con algunas marcas perpendiculares a la superficie del intradós. Las características son distintas a las del resto de la región A, sin embargo, no se puede definir si se debe a un proceso previo de fisuración como el que podría ocurrir si se produce fatiga [2,3].

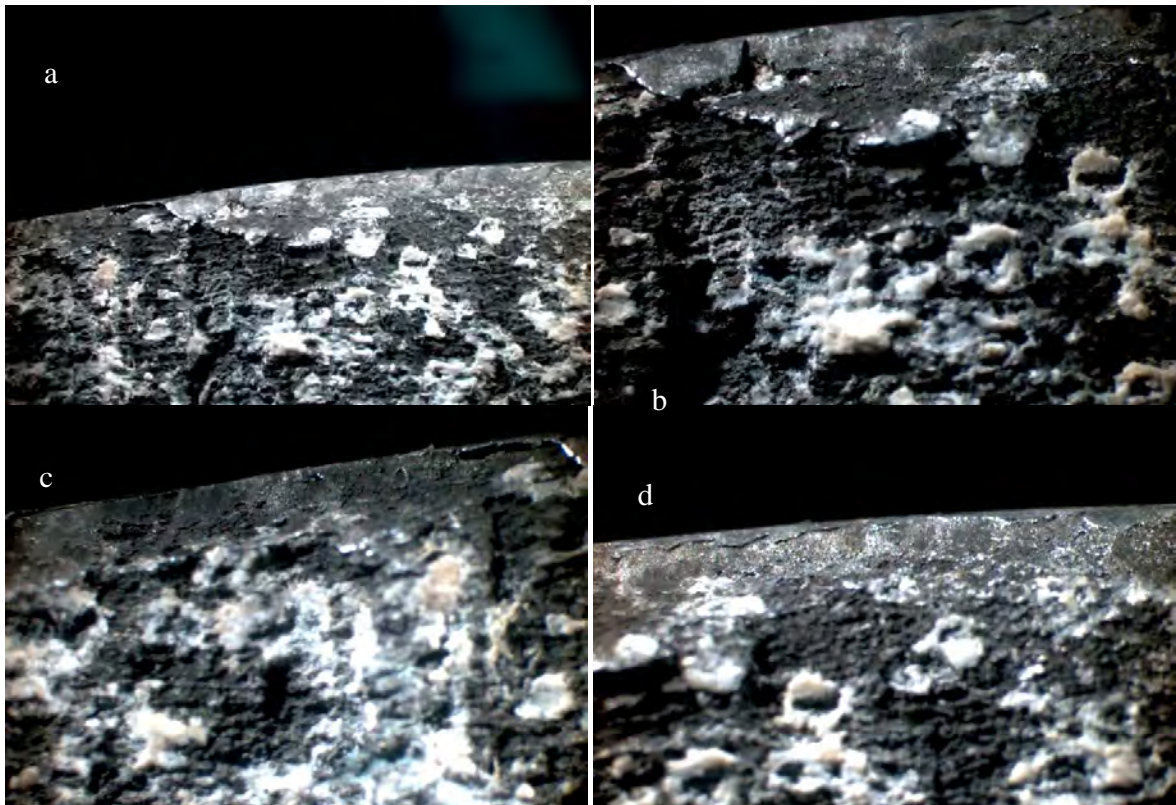
Figura 13: Detalle de inicio de región B, a) 9x, b) 12x. c), d) Detalle de zona de origen, región A, 12x.

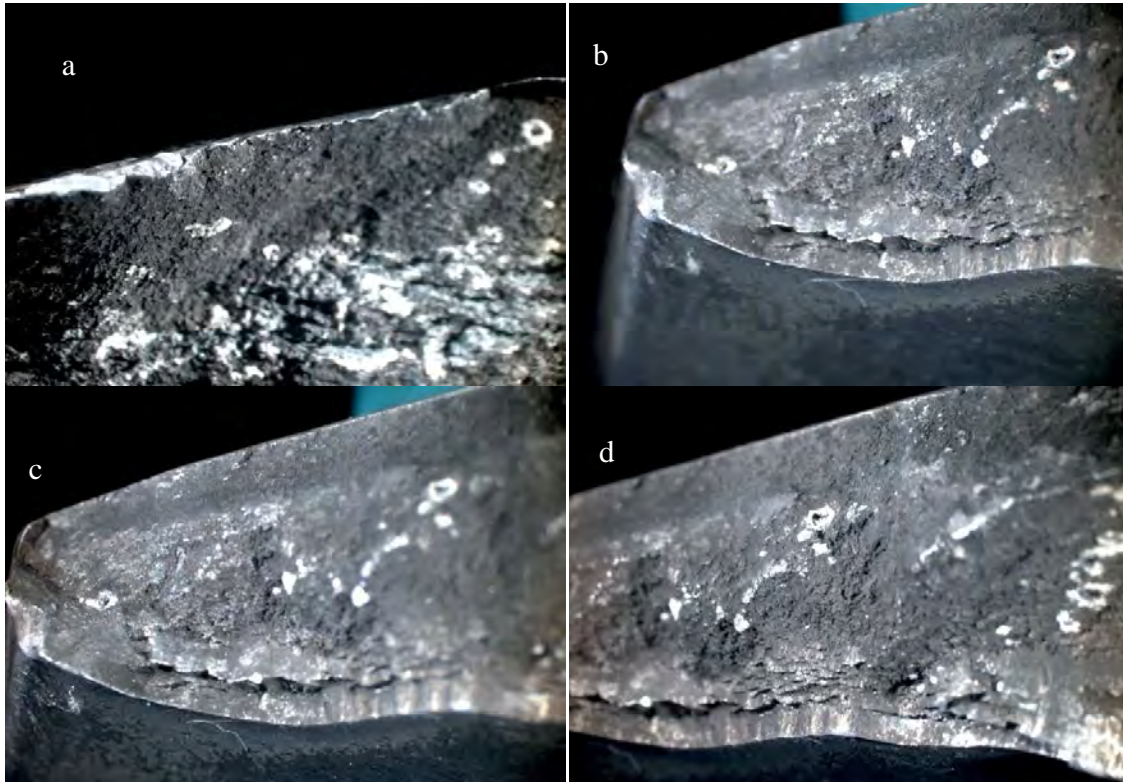
Figura 14: Región C, barrido 6x.

En la Figura 14 se muestra un barrido de la Región C. En la Figura 14 a, así como en el centro de las b, c y d se aprecia una superficie fibrosa típica de la fractura dúctil que se halla en "labios a 45°". En las Figuras 14 b, c y d se marcan mucho los bordes de la superficie de fractura, siendo el superior de aspecto semejante a lo encontrado en la región B y el inferior con muchas marcas perpendiculares al borde. Estas marcas son típicas de roce por contacto entre las superficies de fractura al separarse. Esto suele ocurrir en las zonas que tienen tensiones de compresión y que son las últimas en fracturarse. Que se resalten particularmente los bordes debe estar relacionado con la microestructura metalúrgica generada en el proceso de fabricación que luego se analizará. En las Figuras 15 a y b se aprecia parte del borde de la superficie de fractura región D y se aprecian las mismas marcas generadas por roce que en las figuras 14 b, c y d, confirmando que se trata de las últimas zonas en fracturar. También se aprecia en la Figura 15 c que el borde de la superficie de fractura no sólo resalta sino que llega incluso a fisurarse.

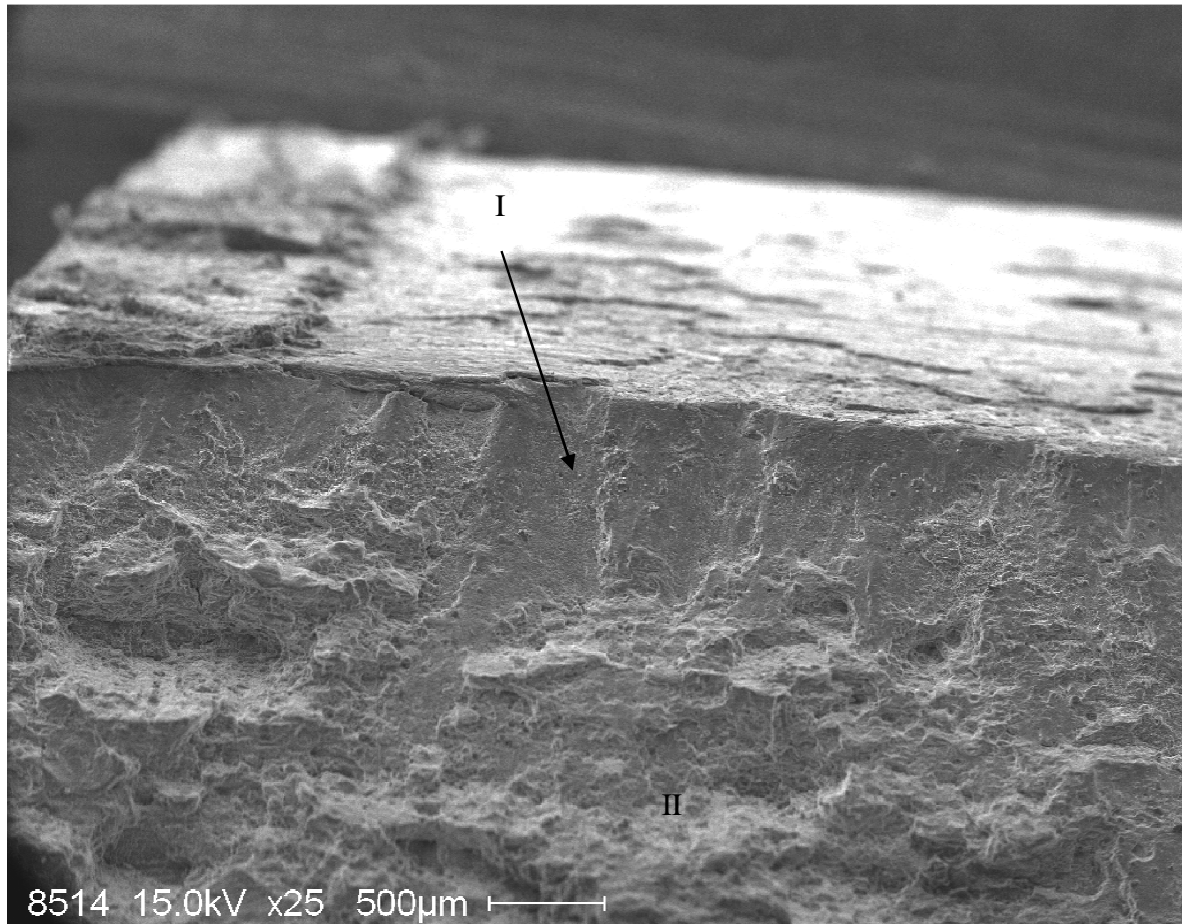
Figura 19: Región A, zona de origen de fractura.

Lo hallado en la superficie de fractura indica una fractura dúctil por sobrecarga, con una pequeña zona (Región A I) iniciadora. La propagación inicial perpendicular al eje de la pala con la formación luego de labios a 45° y un cambio brusco de dirección final, que se asemeja a una delaminación, indica que la aleación y su microestructura dieron una respuesta correcta ante la sollicitación de sobrecarga. Los microhoyuelos hallados en el examen por microscopía electrónica de la región A lo confirman. En particular, el cambio brusco de dirección de propagación de la fractura, de perpendicular al eje a paralelo al mismo, suele observarse en aleaciones direccionales donde la fractoténacidad (resistencia a la propagación de fisuras agudas)

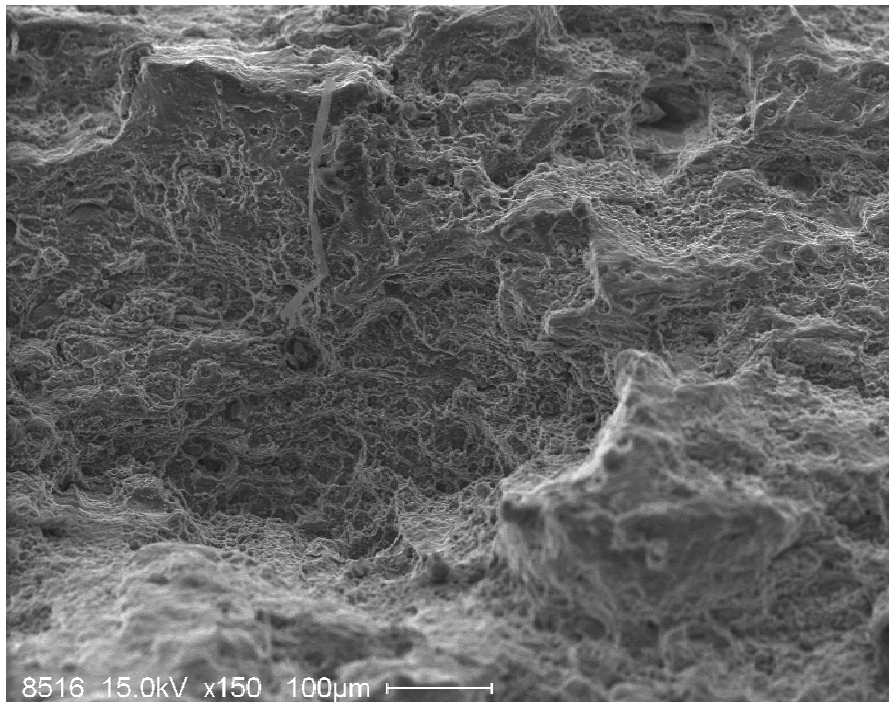
En la Figura 21 también se aprecia parte del interior de la región A, identificada con II en la figura 19. Al observar en detalle esta zona más interna, se nota una superficie de fractura típica de fractura dúctil con coalescencia de hoyuelos (dimples) [2], Figuras 21 y 22. Se notan incluso las microimpurezas de la aleación en el interior de los hoyuelos [2]. En las aleaciones dúctiles, la resistencia a grandes tensiones se manifiesta por su capacidad de deformar sin romperse. En este sentido la matriz de la aleación sometida a grandes tensiones, se deforma formando cavidades esféricas alrededor de microimpurezas (que existen en toda aleación industrial) hasta que no puede ya sostener el esfuerzo y se fractura, dejando la estructura de hoyuelos.

Figura 21: Detalle de la zona II de la figura 19

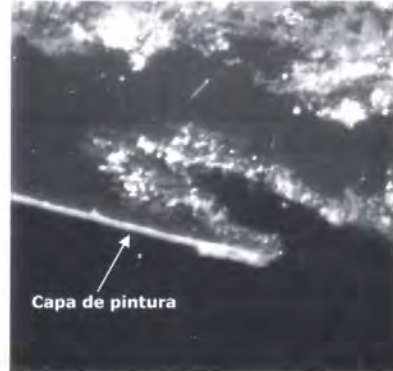
Figura 5. Muestra correspondiente a una zona del Trailing edge (bajo lupa). Se observa el avance del deterioro según la dirección de la cuerda de la sección, haciéndolo por debajo del área superficial pintada. La capa de pintura en la zona señalada por la flecha aparece sin daño mostrando que el avance de la superficie corroída proviene desde el extremo derecho.

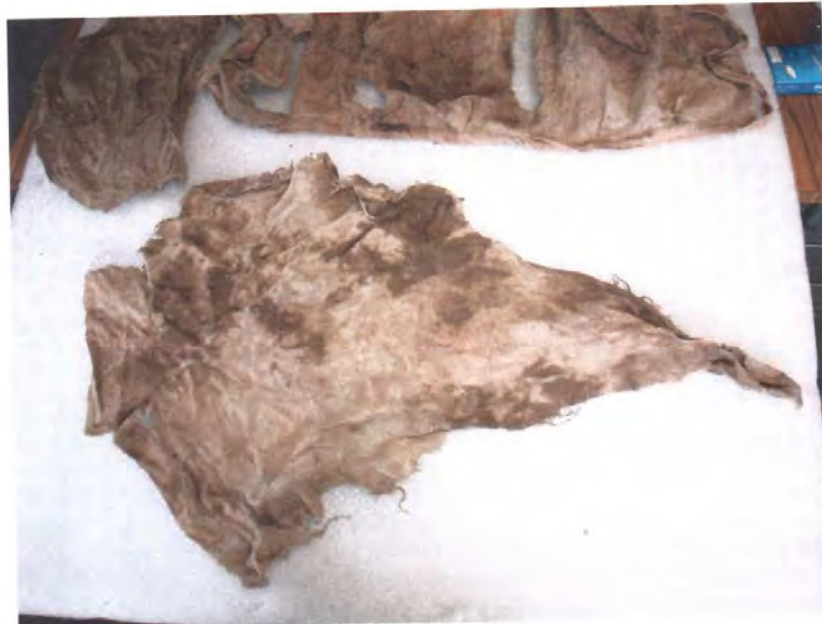
Documento Fotográfico N° 2. Se puede apreciar las prendas con una decoloración y manchas y vestigios de oxidación, lo que hace suponer que estas estuvieron en contacto con metales.

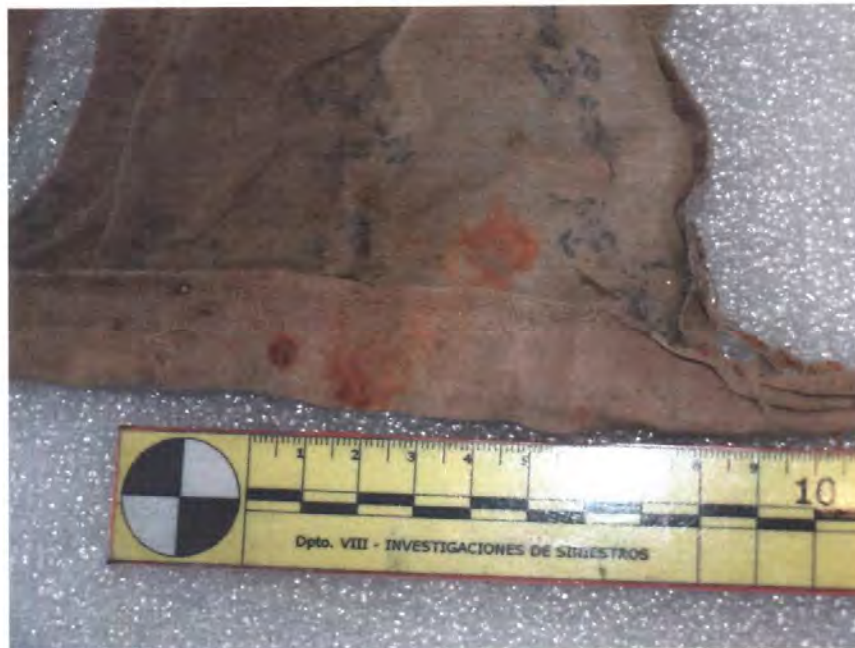
Documento Fotográfico N°4. Se observan manchas en la tela y sus dimensiones, pudiéndose determinar como en otras marcas dejadas por la oxidación de un metal en contacto con esta.

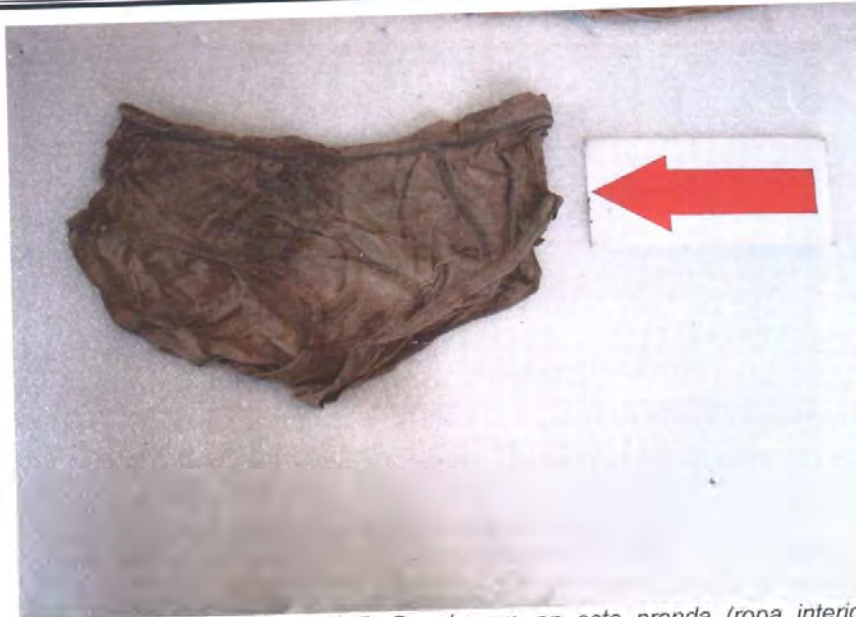
Documento Fotográfico Nº 5. Se observa en esta prenda (ropa interior), las manchas de suciedad y aparentemente oxidación, suponiendo como en las anteriores que estas estuvieron en contacto o en proximidad de metales oxidados.

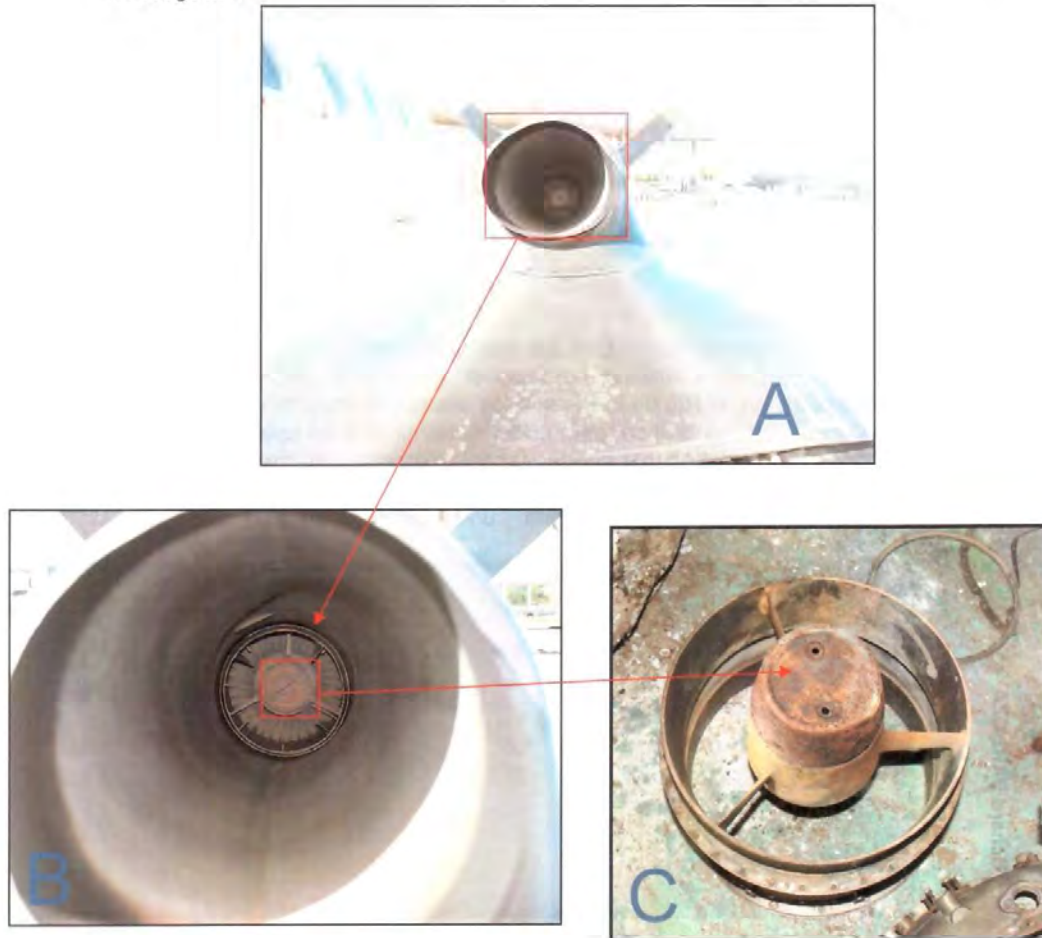
Documento Fotográfico N° 3, 4 y 5. Se realiza un detalle del único componente de la nave que presentaba indicio de exposición a altas temperaturas, (**imagen identificada con letra C**), la que en su posición original se ubica en la salida de la turbina derecha del avion, (**se identifica este escor con las imágenes A y B**), lo que explica dicha exposición al calor, dado que se encontraba expuesta a los gases calientes del escape de dicha turbina.

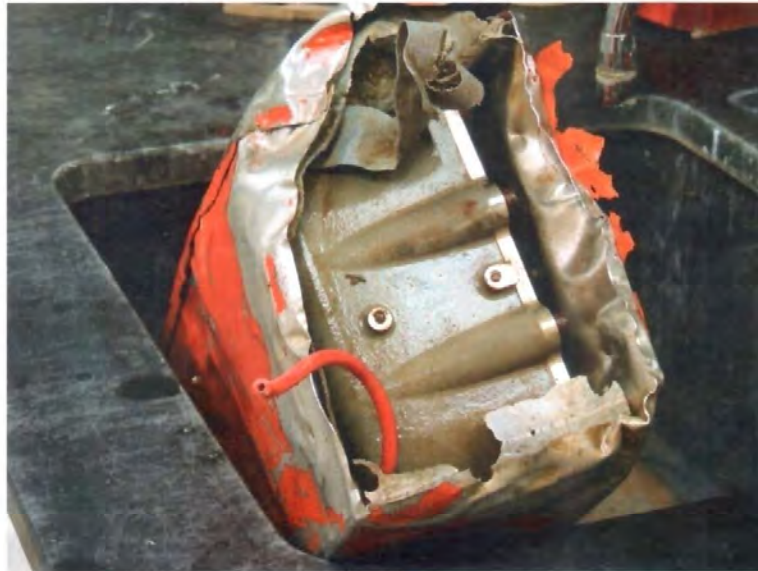
Figure 2. Damage to bottom and right side of recorder.

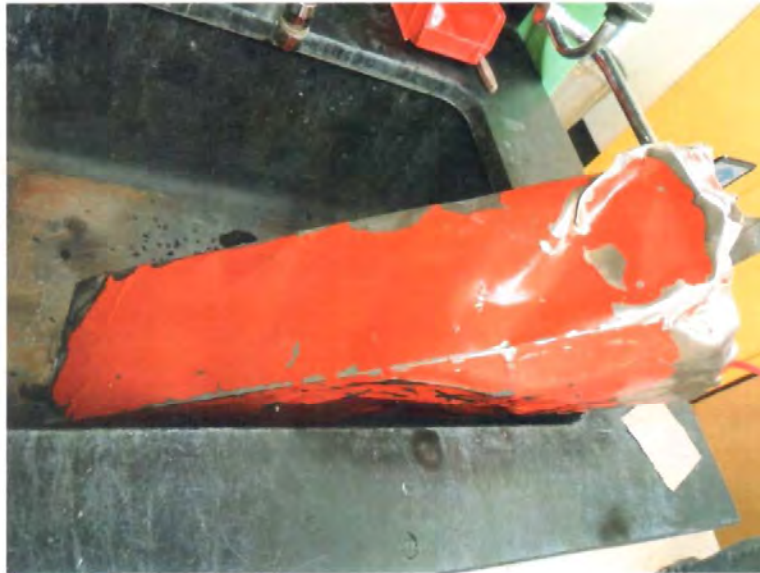
Figure 3. Damage to left side and front of recorder.

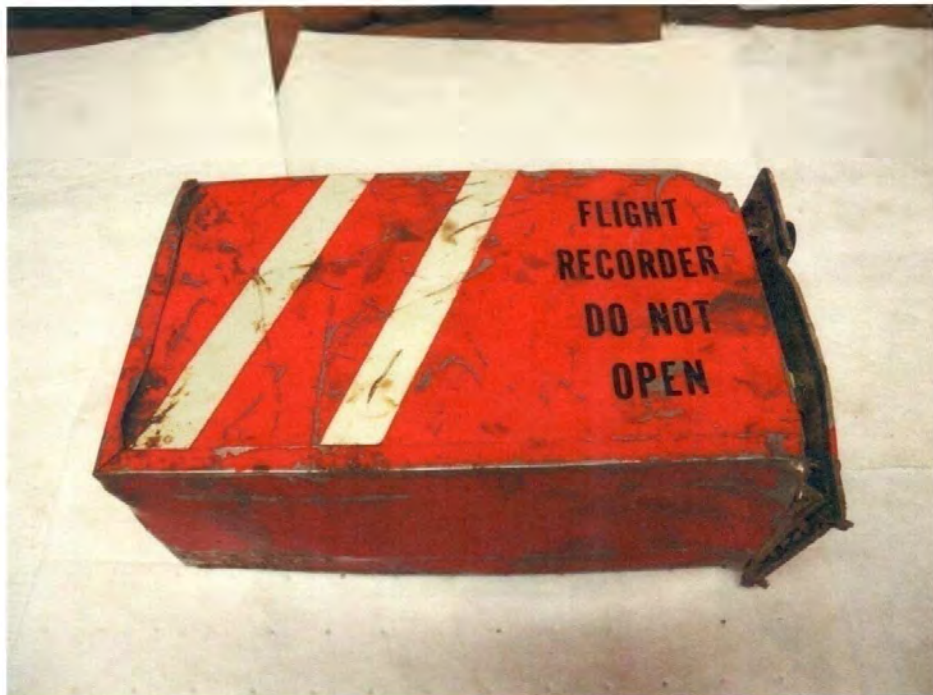
PHOTO 1

Upon arrival at the audio laboratory, it was evident that the CVR had sustained significant impact damage. The unit also showed evidence of long-term submersion in muddy water. The unit was disassembled by breaking the spot welds on the outer casing and reforming the steel frame to allow removal of the tape transport mechanism. The tape was removed from the transport and cleaned by rinsing twice through with fresh water, and once with a commercial cleaner/degreaser. The tape was then air-dried and played back on a Nagra reel-to-reel recorder. Audio data recovered from the tape was digitized using a PC with a multi-channel sound card running a commercial audio production program.
