МЕЖГОСУДАРСТВЕННЫЙ АВИАЦИОННЫЙ КОМИТЕТ
КОМИССИЯ ПО РАССЛЕДОВАНИЮ АВИАЦИОННЫХ ПРОИСШЕСТВИЙ

ОКОНЧАТЕЛЬНЫЙ ОТЧЕТ
ПО РЕЗУЛЬТАТАМ РАССЛЕДОВАНИЯ АВИАЦИОННОГО ПРОИСШЕСТВИЯ

| Тип воздушного судна | Самолет Ан-2 |
| Государственный регистрационный опознавательный знак | RA-33601 |

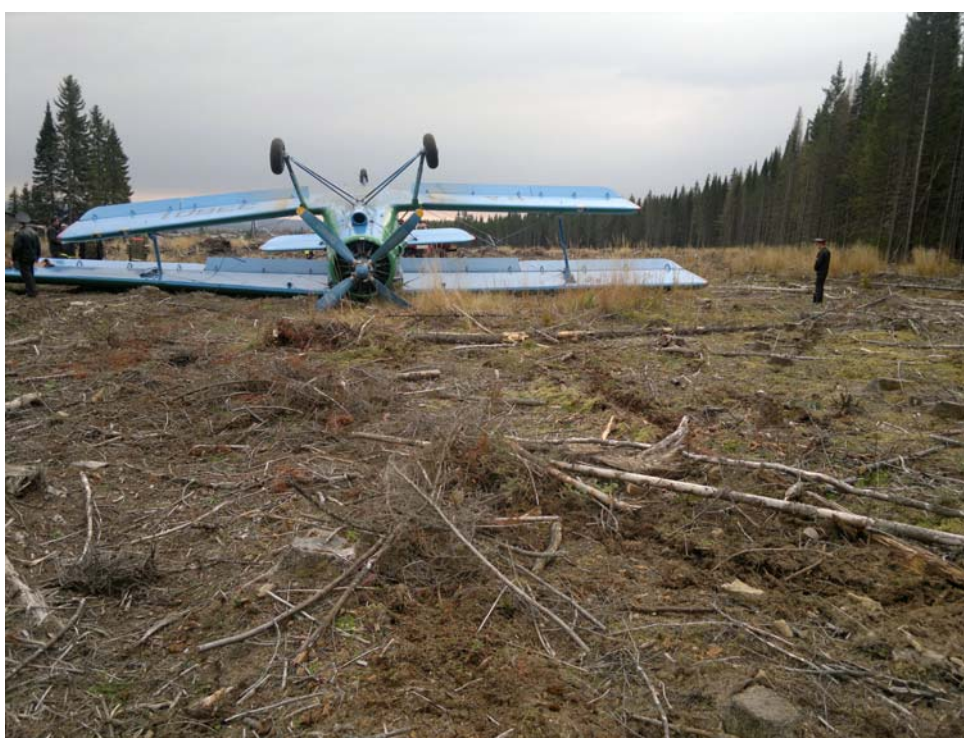
Рис. 1 Общий вид места АП

Фюзеляж, остекление кабины экипажа, шасси, закрылки, элероны, руль высоты, капот двигателя видимых повреждений не имеют. Стойка левой бипланной коробки пробила левое верхнее полукрыло, стойка деформирована, верхний обтекатель стойки сорван с мест крепления. Повреждена нервюра верхнего левого полукрыла, на которой крепится стойка. Расчалки бипланной коробки крыльев слева и справа провисли. Деформированы верхняя часть киля и руля направления самолета.

Законцовки лопастей воздушного винта деформированы, имеют характерный изгиб. В кабине экипажа АЗС-ы, выключатели, переключатели на центральной приборной доске в выключенном положении. Указатели приборов на приборных досках пилотов видимых повреждений не имеют. Переключатель указателя бензиномера на левом пульте в положении «Сумма». Ручка управления 4-ходовым топливным краном на левом пульте

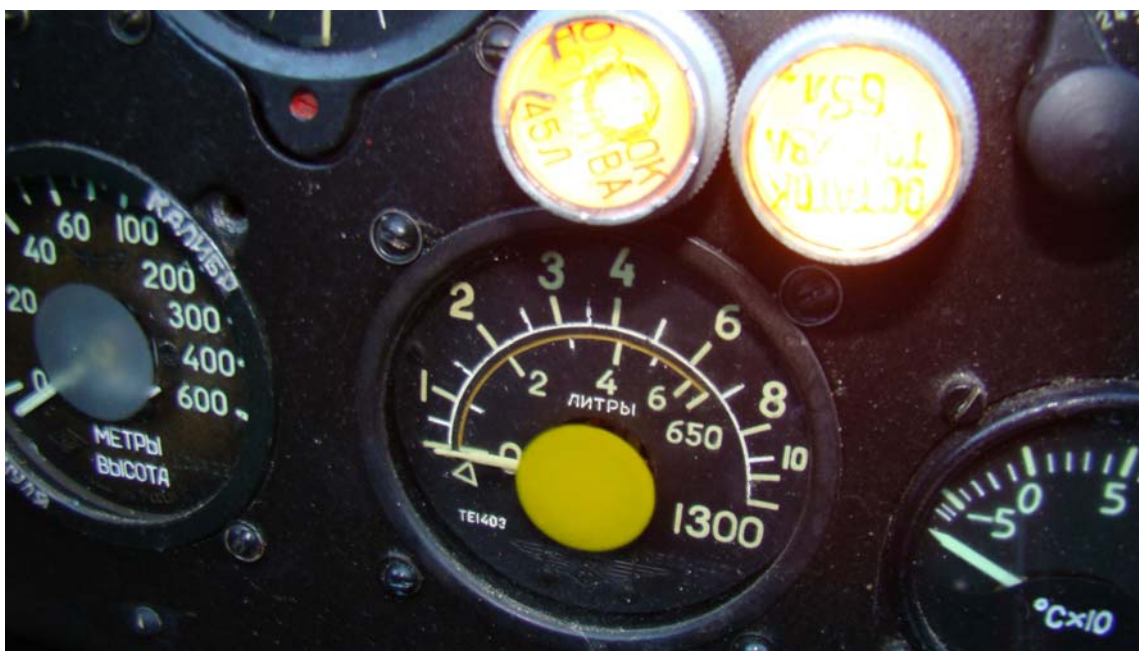
После пролета около 60 км загорелась лампа критического остатка топлива правого полукрыла, до аэродрома Ивдель было около 100 км. В соответствии с трафаретом на светофилтре остаток топлива в правых баках на этот момент составлял 65 литров. Со слов КВС, лампа сигнализации критического остатка топлива в левых баках (45 литров) или не загоралась, или он не обратил на нее внимание.

Рис.2. Показания бензиномера и состояние ламп критического остатка топлива после авиационного происшествия

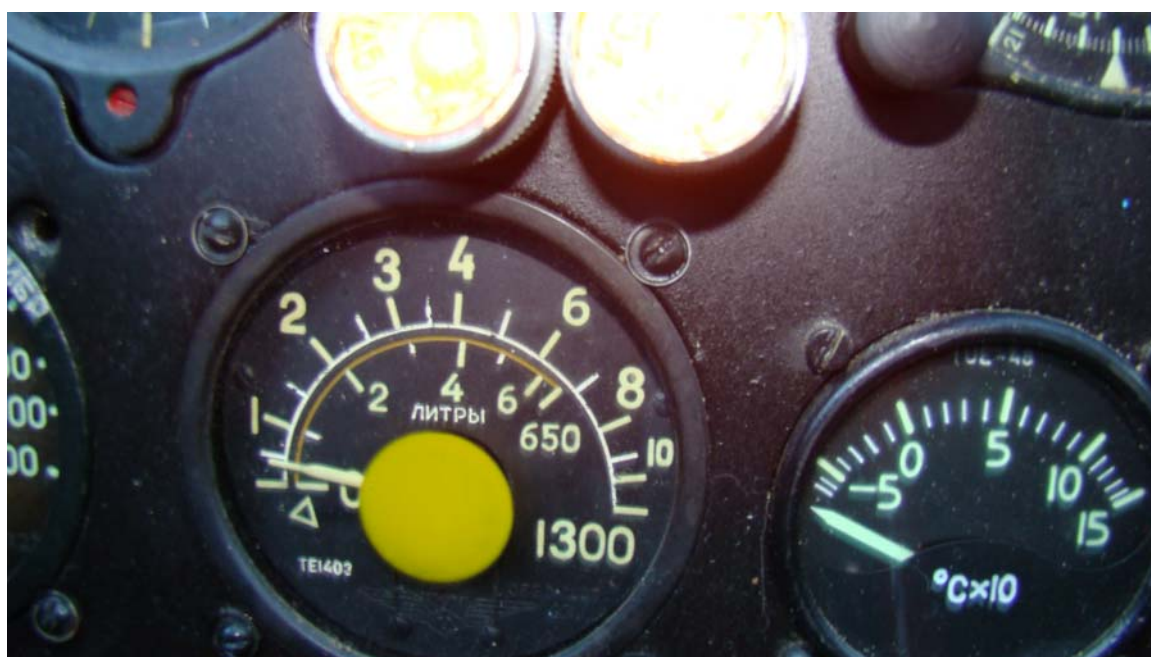
После заправки в правую группу баков 40 литров бензина АИ-95 при установке переключателя бензиномера в положение «Сумма» показания бензиномера – 40 л, в положение «Правые баки» - 40 л, в положение «Левые баки» - 0 литров.

Таким образом, бензиномер СБЭС-1447 на момент проверки исправен.

Рис.3 Показания бензиномера после заправки 40 литров топлива
