**RELATÓRIO FINAL**  
**A - 559/CENIPA/2015**

**PR-PNM**

**EMB-500**

**10OUT2012**

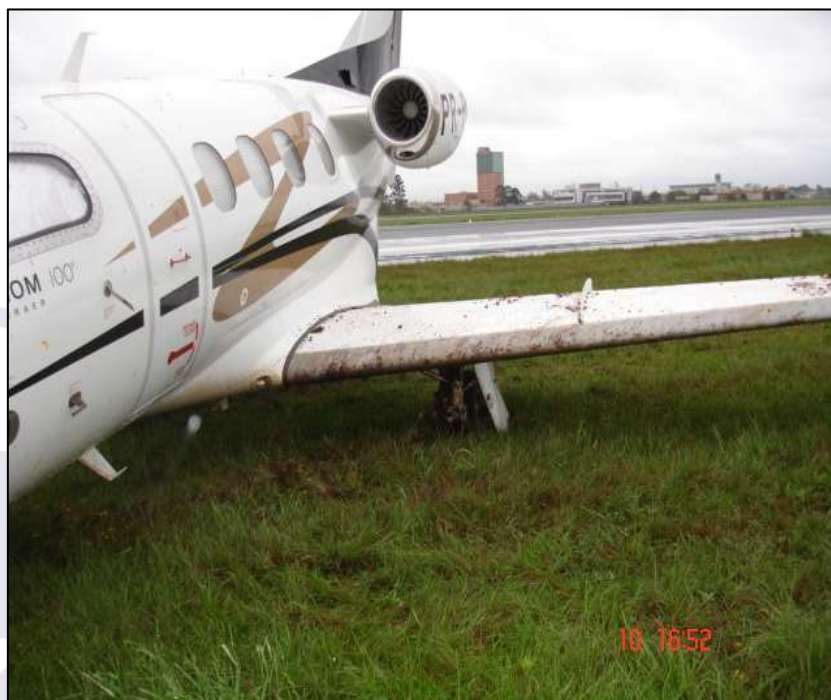
Ao sair da pista, a aeronave percorreu mais 217m até a parada final. No trajeto percorrido fora da pista, a aeronave colidiu a bequilha contra uma caixa de concreto, provocando o colapso do trem de pouso auxiliar. Em seguida, o nariz da aeronave colidiu contra outra estrutura de concreto, provocando um giro no sentido horário até a parada final, na proa 230° aproximadamente.

Figura 1 – Posição da aeronave após a parada.

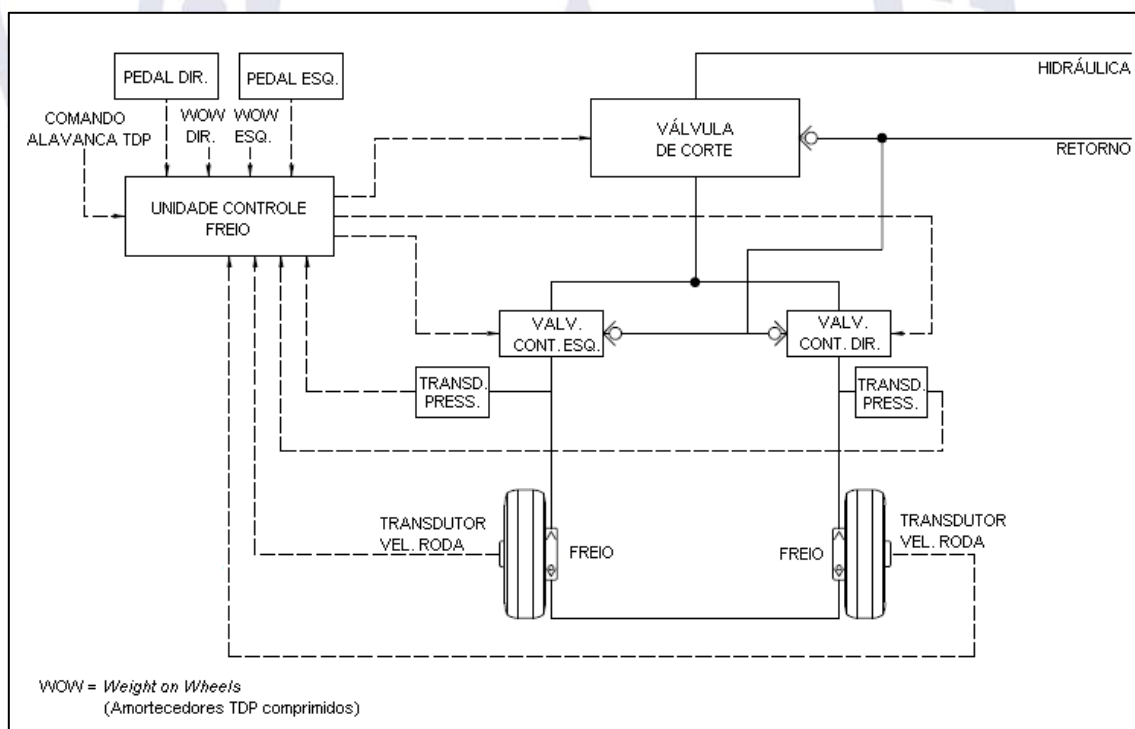
Figura 2 – arquitetura do sistema de freios.

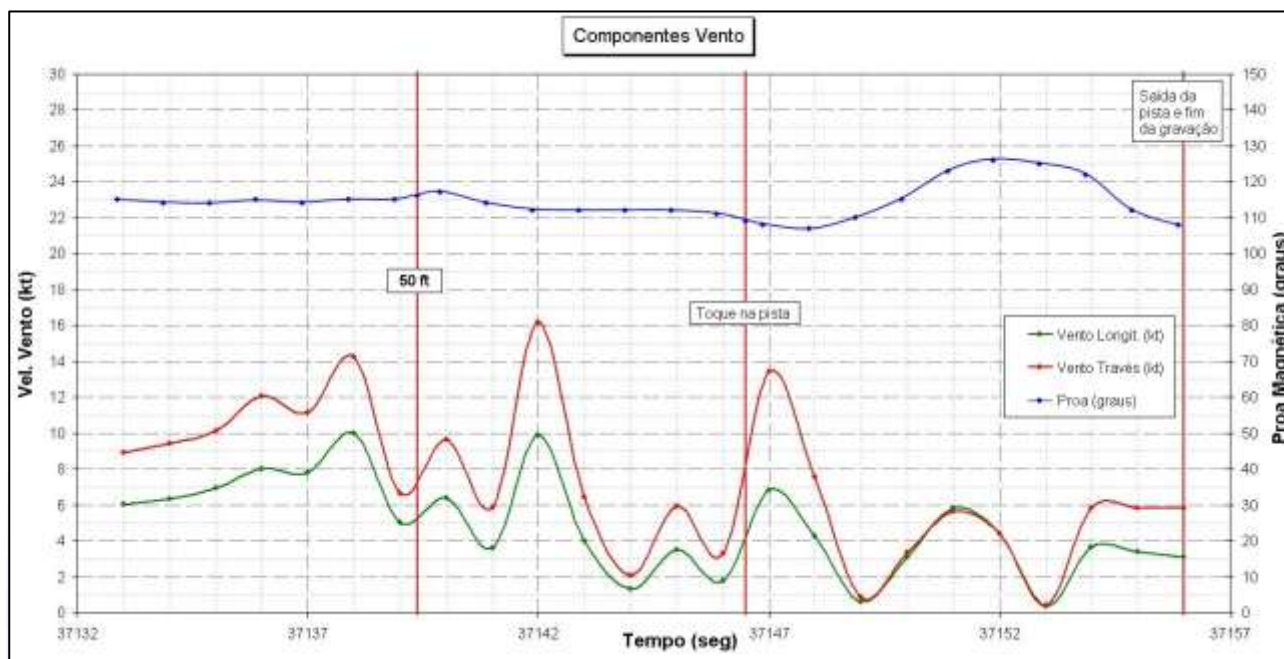
A partir dos dados de velocidade do ar e velocidade no solo, gravados no CVDR, foi possível realizar um estudo das componentes de vento sobre a aeronave (Figura 3). Este estudo demonstra que a aeronave recebeu uma rajada de vento entre os 50ft de altura e o toque na pista e outra rajada logo após o toque.

Apesar de demonstrar a existência de rajadas de 16kt e 14kt de través, dentro dos limites da aeronave, é possível que as componentes de través tenham sido ainda maiores, uma vez que o estudo foi confeccionado considerando que a direção do vento manteve-se constante, com proa 170° magnéticos (aproximadamente 60° em relação à aeronave). No entanto, direções de vento próximas a 90° em relação à aeronave poderiam gerar componentes de vento de través superiores aos 17kt demonstrados pelo fabricante neste modelo de aeronave.

Figura 3 – Estudo das componentes de vento (considerando a direção do vento constante, com proa 170° magnéticos).

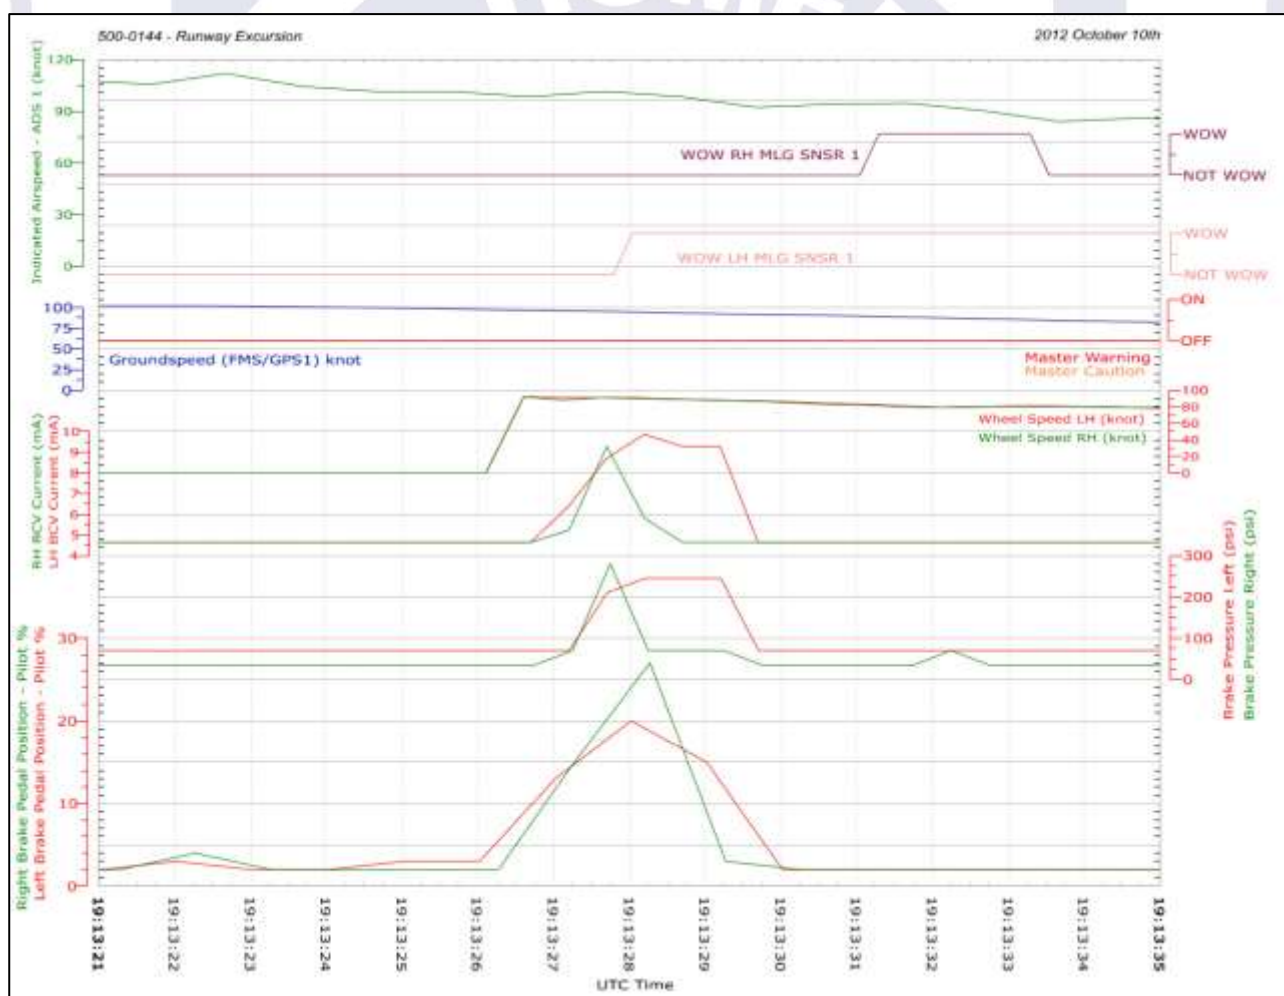
Figura 4 – Componente da pressão no freio no momento do pouso.

Os freios foram acionados por 2,4 segundos, porém, foi utilizada pouca amplitude nos pedais e não houve efetividade no freio direito, pois, durante este tempo, o amortecedor direito não estava comprimido, conforme registrado no parâmetro WOW do gravador de voo, não havendo indicação de peso sobre a roda direita. A atuação do *anti-skid* pôde ser verificada pelo parâmetro de pressão de freio neste momento. Apesar de a solicitação de freio nos pedais ter sido equivalente para ambos os lados, no lado direito observou-se uma queda da pressão logo após o início da aplicação do freio. Atribuiu-se essa queda à atuação do *anti-skid* para evitar o travamento da roda.

Com tal inclinação no eixo de rolagem, o amortecedor direito permaneceu distendido e, desta forma, não houve indicação de WOW na roda direita. Sem indicação de WOW na roda direita, depreende-se que o pneu da roda direita não estava sendo comprimido contra o pavimento. Com isso, essa roda apresentava tendência de parar de rodar mesmo com a aplicação de baixos valores de pressão, fazendo com que a função *anti-skid* atuasse, reduzindo a pressão no freio direito para evitar uma possível derrapagem.
