МЕЖГОСУДАРСТВЕННЫЙ АВИАЦИОННЫЙ КОМИТЕТ
КОМИССИЯ ПО РАССЛЕДОВАНИЮ АВИАЦИОННЫХ ПРОИСШЕСТВИЙ

ОКОНЧАТЕЛЬНЫЙ ОТЧЕТ
ПО РЕЗУЛЬТАТАМ РАССЛЕДОВАНИЯ АВИАЦИОННОГО ПРОИСШЕСТВИЯ

| Тип воздушного судна | Ан-2 |
| Государственный регистрационный опознавательный знак | РА-33589 |

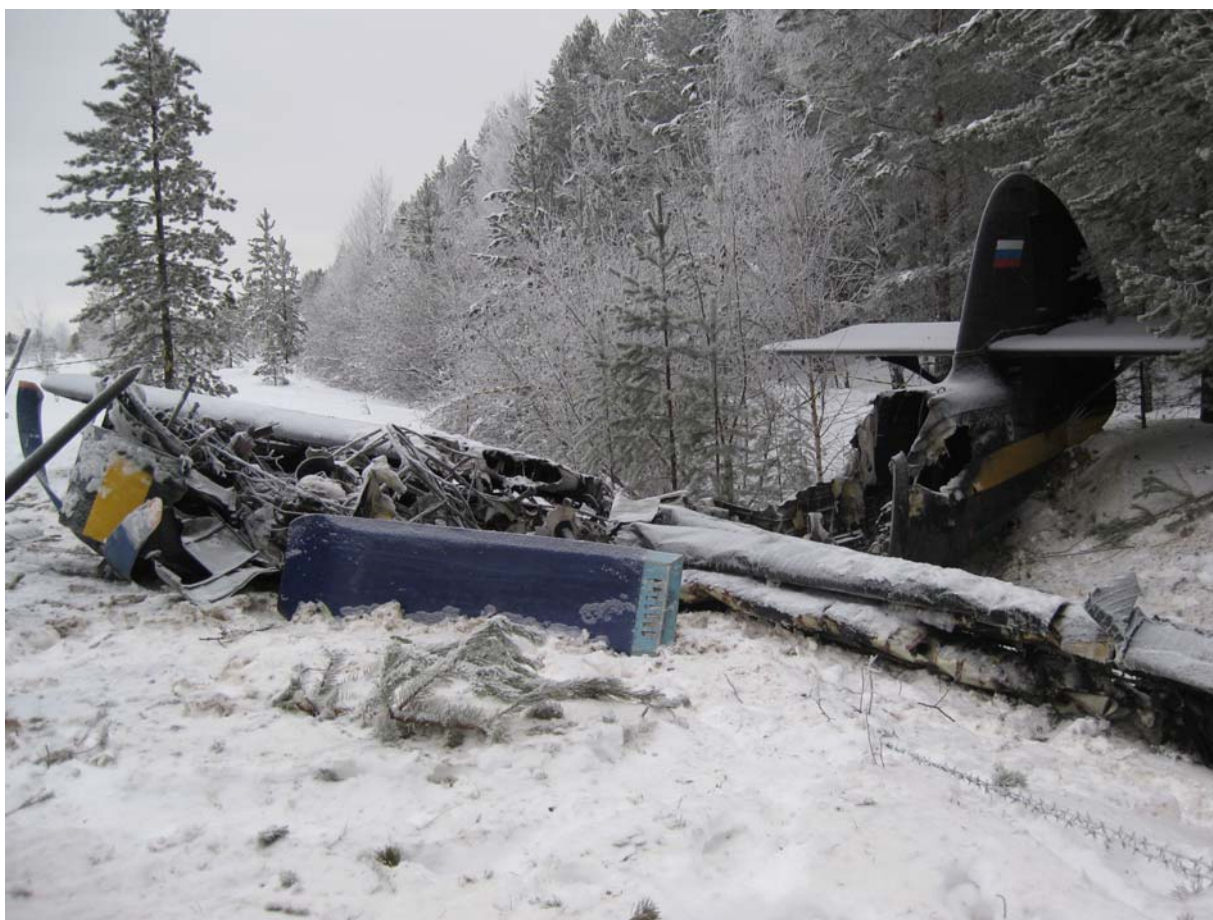
При этом произошло полное выгорание фюзеляжа от двигателя до хвостовой части (до 19 шпангоута). Хвостовая часть фюзеляжа от 19 шпангоута с хвостовым оперением сохранилась.

Крылья (верхнее и нижнее) имеют следы термического воздействия от возникшего на земле пожара, тканевая обшивка полностью уничтожена огнём. Левая и правая бипланные стойки сломаны, верхнее крыло лежит на нижнем.

Рис.1. Вид самолета на месте АП

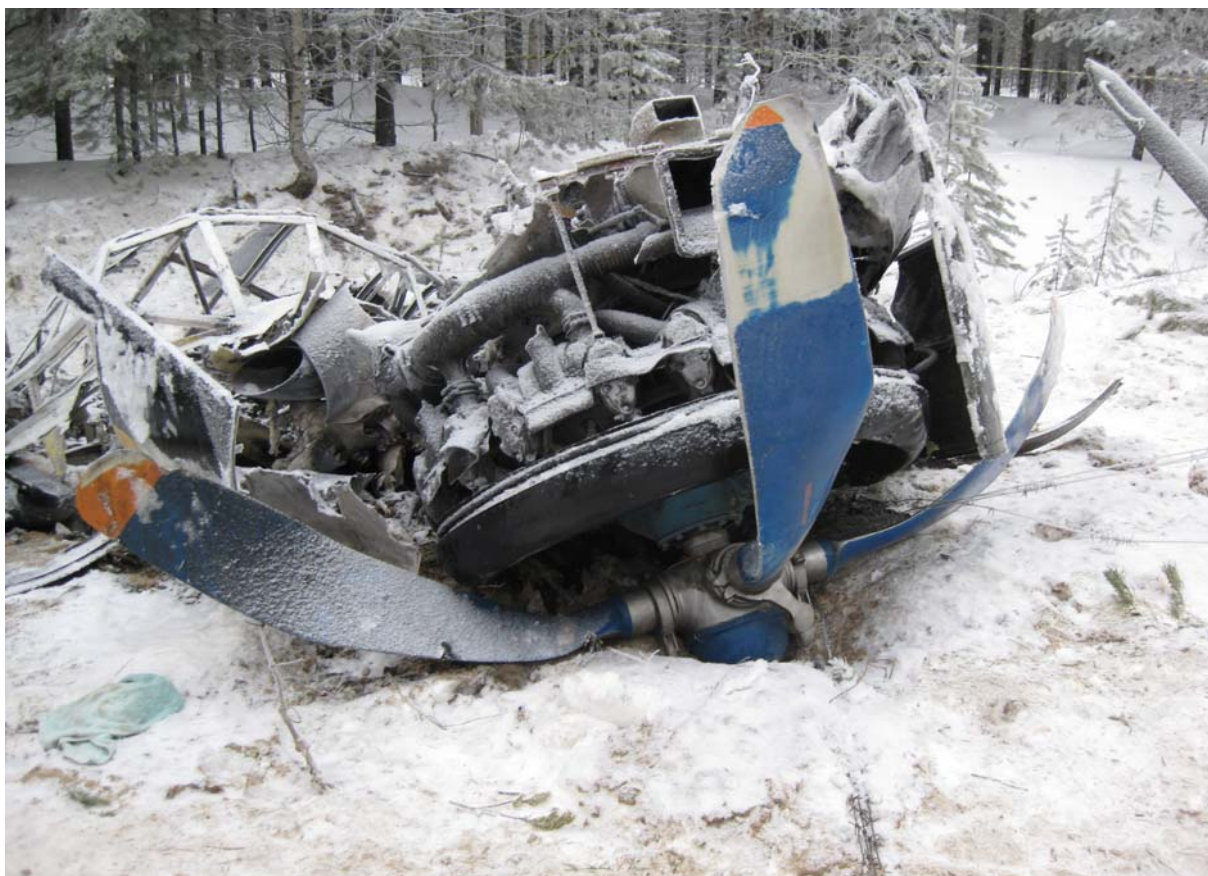
Двигатель отделился от фюзеляжа в момент удара о землю и находится перед самолетом, сломаны все подкосы моторной рамы. Все четыре лопасти воздушного винта деформированы и имеют характерный загиб в виде «тюльпана», что позволяет сделать вывод о том, что в момент удара самолёта о деревья и землю воздушный винт вращался.

Рис. 2. Вид на воздушный винт и двигатель на месте АП

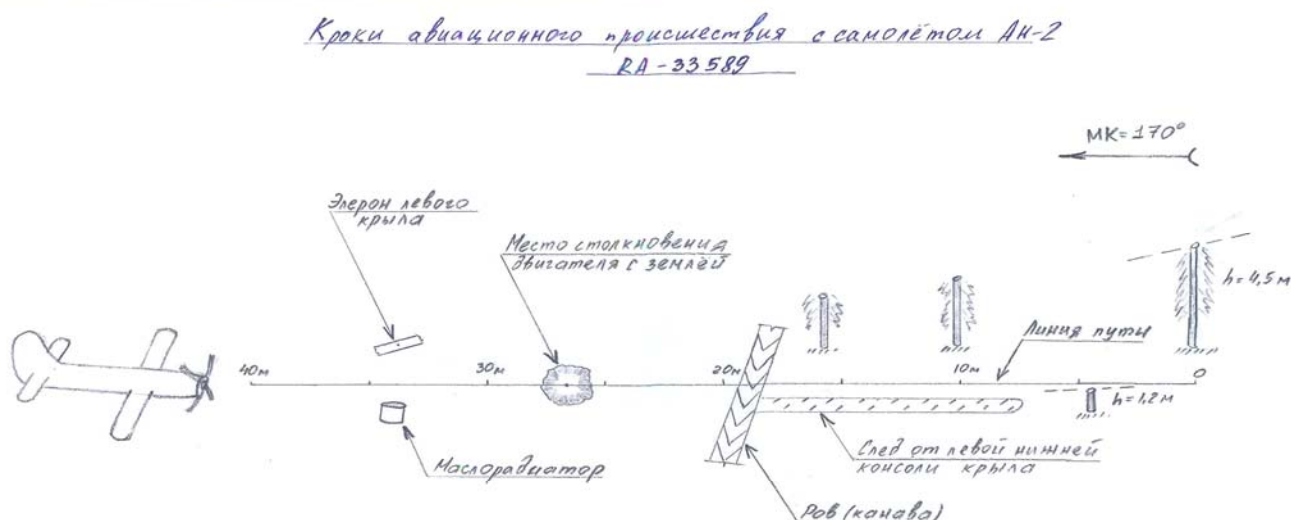
Самолет при падении срезал верхушки молодых деревьев, прочертил левой нижней консолью крыла след на земле протяженностью ≈ 12 м и затем столкнулся носовой частью (двигателем) с землей на удалении ≈ 27 м от первого поврежденного дерева.

Рис. 3. Кроки места авиационного происшествия

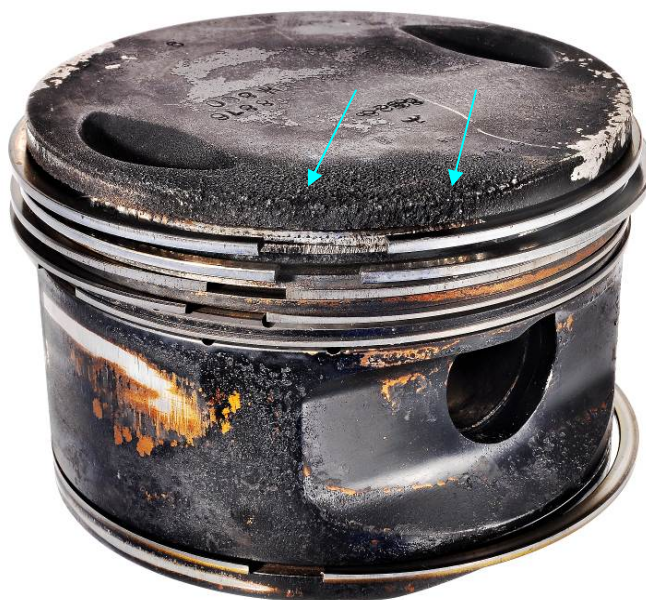
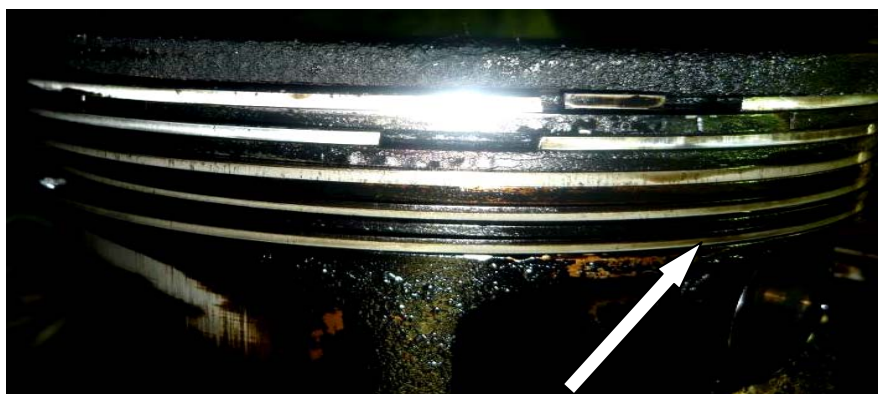
Было установлено, что оплавление днища, разрушения межкольцевой перемычки и газоплотнительного кольца поршня связано с повышенной по сравнению с обычной температурой выхлопных газов.

При исследовании технического состояния поршня цилиндра № 9 на его днище в районе выпускного клапана обнаружен участок оплавления материала, а также интенсивные нагароотложения. Указанный поршень имеет разрушение второго

газоуплотнительного кольца и разрушение перемычки между первым и вторым газоуплотнительными кольцами на дуге окружности, равной примерно 100 мм (Рис 4).

Результаты исследования поршня и его газоуплотнительного кольца показывают, что оплавление днища, разрушения межкольцевой перемычки и кольца поршня связаны с повышенной температурой выхлопных газов.

Рис. 4. Виды (а, б) поршня цилиндра № 9. Стрелками показаны на виде «а» - оплавление материала днища, на виде «б» - разрушение перемычки между первым и вторым газоуплотнительными кольцами.

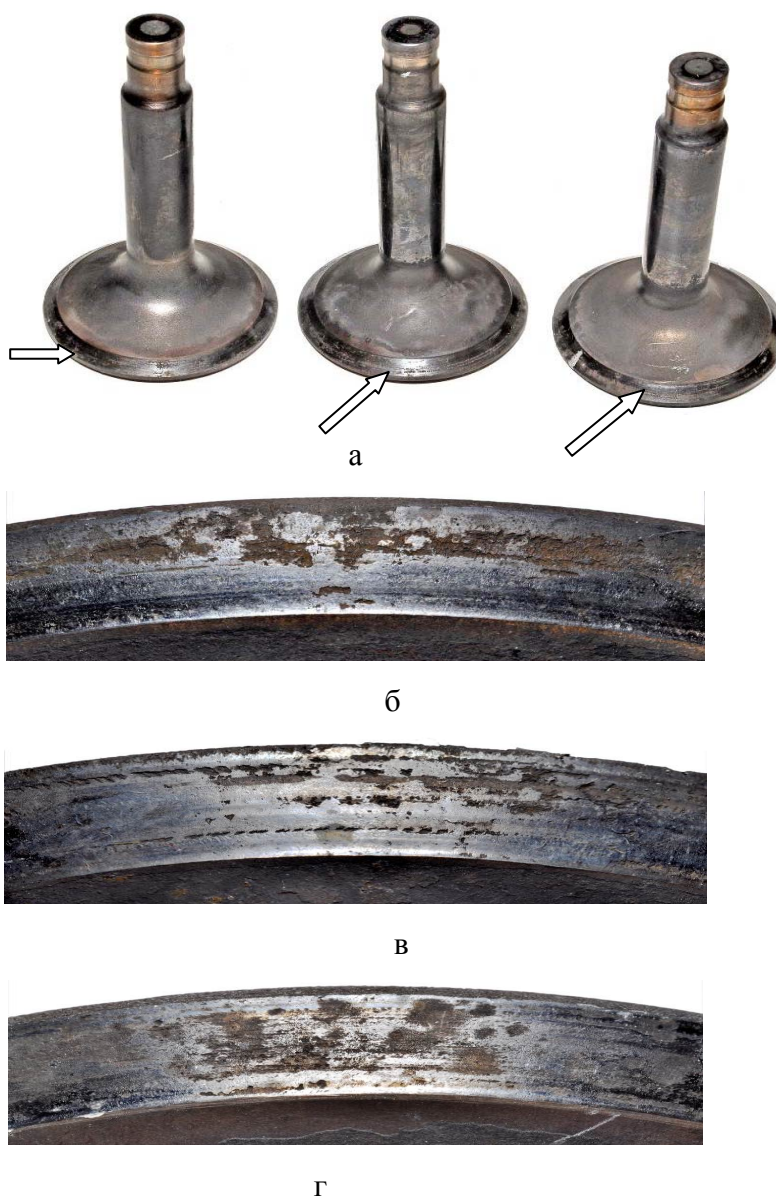
Посадочные поверхности фасок всех трех клапанов выпуска цилиндров №№ 6, 8 и 9 имеют повреждения в виде выкрашивания наружных слоев материала наплавки клапанов. Подобное состояние поверхности фасок имеет место по всей длине их окружностей.

Установлено, что выкрашивание поверхностного слоя наплавки с качеством материала не связано.

Рис. 5. Виды наружных слоев (а) материала наплавки клапанов (показаны стрелками) и участков их повреждений (б, в, г) при большем увеличении.

Учитывая, что ранее при эксплуатации поршневых двигателей на авиационных бензинах подобных повреждений фасок клапанов не наблюдалось, можно предположить, что данный случай повреждения клапанов выпуска явился следствием работы двигателя № K1648876 на автомобильном бензине АИ-95.

Существенное высокотемпературное повреждение деталей цилиндرو-поршневой группы, а также отсутствие у исследуемых клапанов каких-либо признаков нарушения его перемещений в направляющих втулках указывают на то, что причиной выкрашивания материала наплавов на фасках клапанов цилиндров №№ 6, 8 и 9 явилась повышенная по сравнению с обычной температура выхлопных газов.

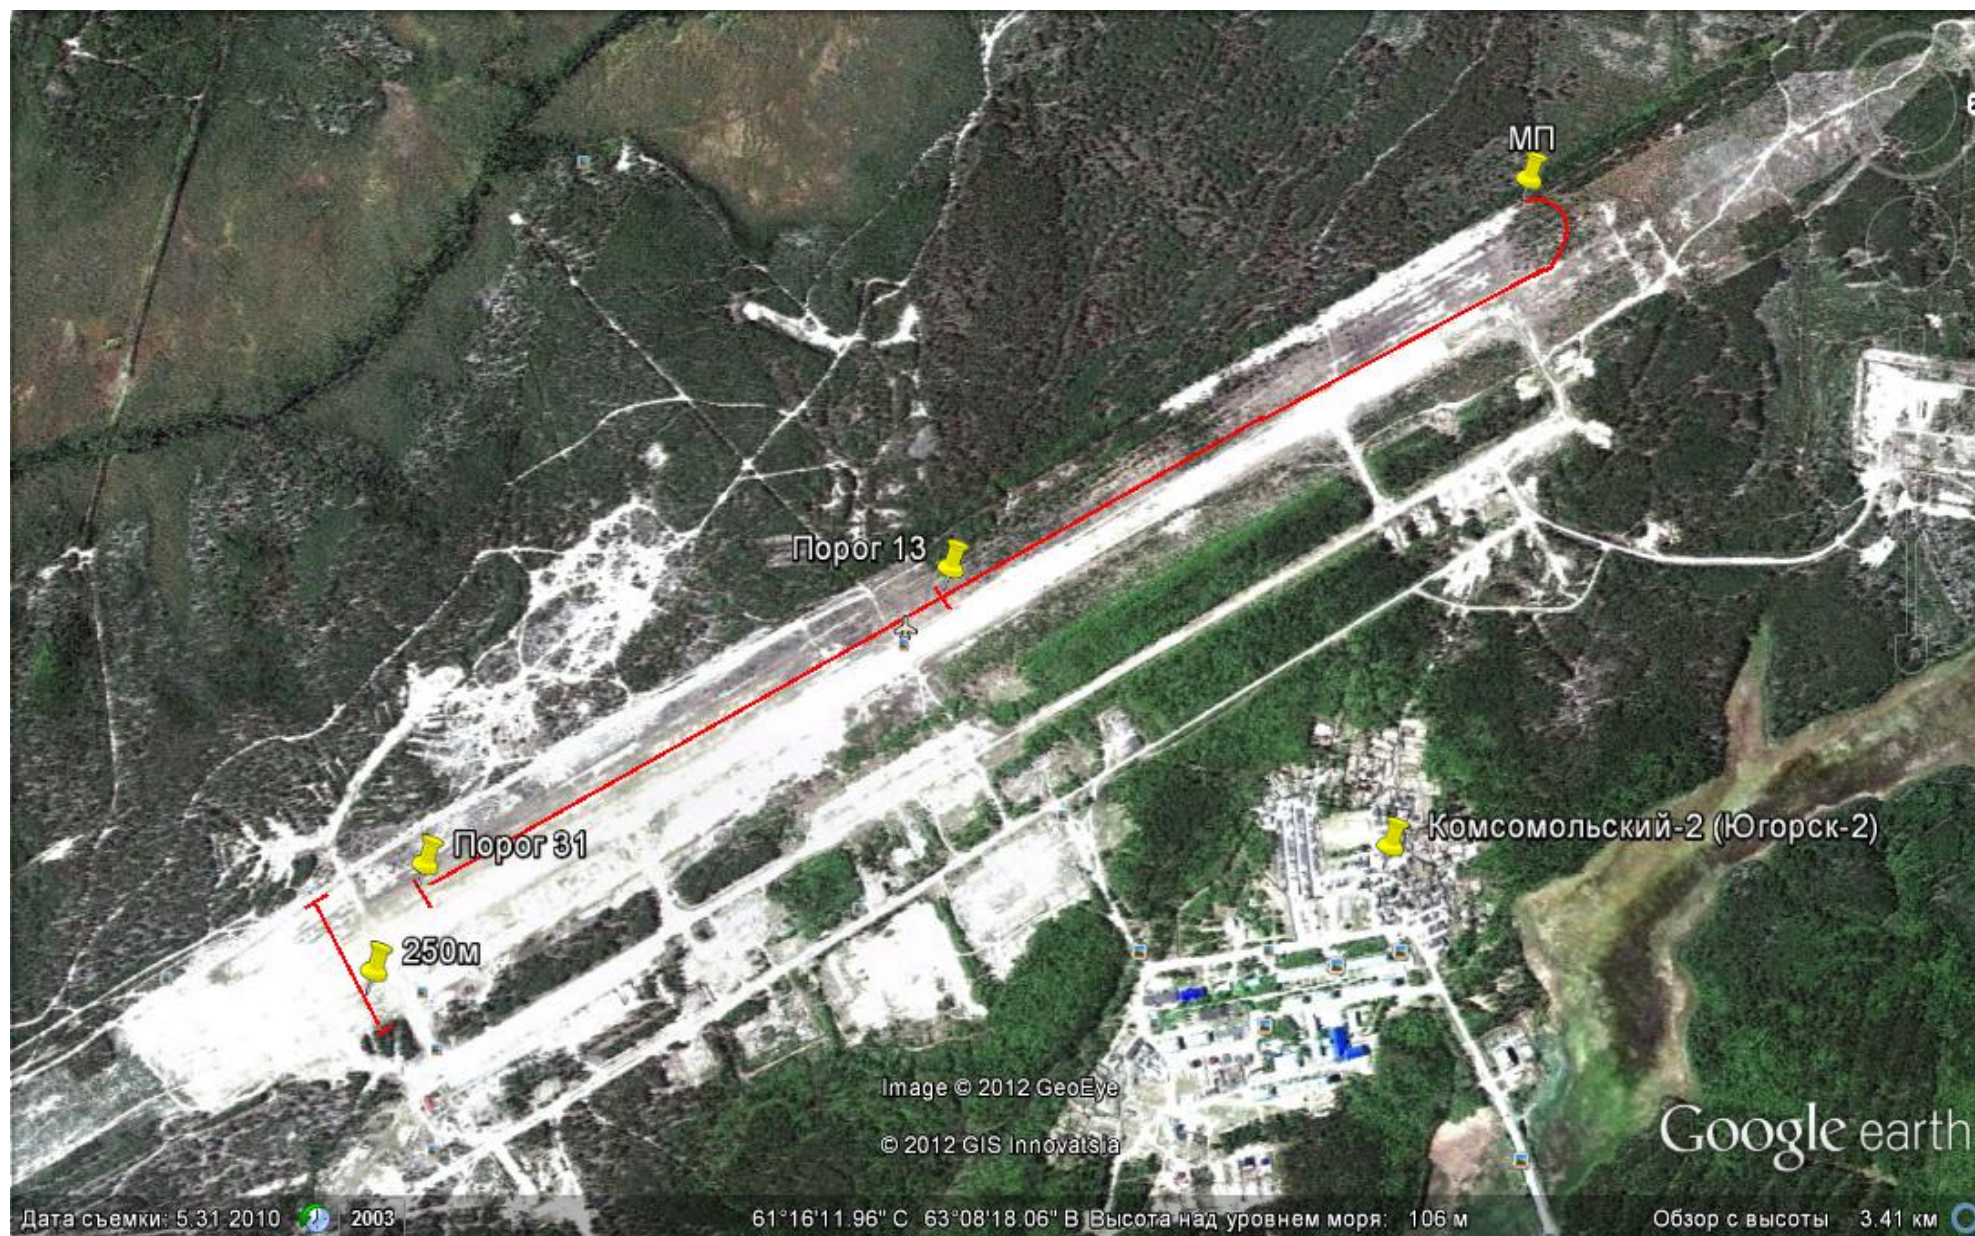
Применительно к рассматриваемому событию, при выполнении вынужденной посадки необходимо было учесть требования п.3, п.4 и п.5 раздела "Отказ двигателя на взлете" Главы 5 РЛЭ Ан-2, которые содержат следующие указания:

- при выполнении вынужденной посадки с высоты 100м и ниже, вынужденную посадку производить в направлении взлета, допускаются небольшие довороты с целью подбора площадки;

Рис. 6. Схема полета самолета после взлета в плане на местность

- за время разворота на 90° с углом крена 30° на скорости 155км/ч самолет теряет около 60м высоты.
