Junta de Investigación de
Accidentes de Aviación Civil

Informe Final

LV-BMD

INFORME FINAL EXPEDIENTE N°083/2013

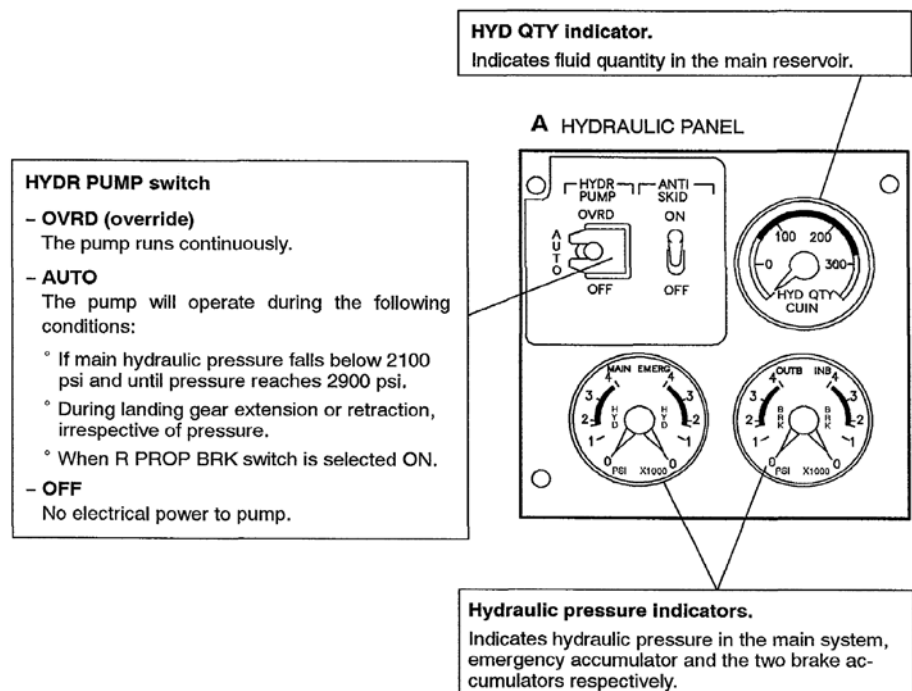
Figura 1. Panel hidráulico

- 1.16.2 El control de la bomba que suministra presión al sistema hidráulico es una llave de tres posiciones localizada en el panel hidráulico. Las tres posiciones de la llave son OVRD/AUTO/OFF, según se detalla la figura 1.

Sin embargo, la llave de control de la bomba hidráulica había sido manipulada previa a la observación de los investigadores de la JIAAC. Como parte de las entrevistas normales en la investigación de accidentes, el mecánico de escala manifestó que, posterior al accidente, accionó la llave selectora de la bomba hidráulica para comprobar su funcionamiento, colocándola en posición OVRD y luego en AUTO. También manifestó que la posición previa a conectarla a OVRD era de AUTO y que al seleccionar “OVRD” la bomba funcionó normalmente.

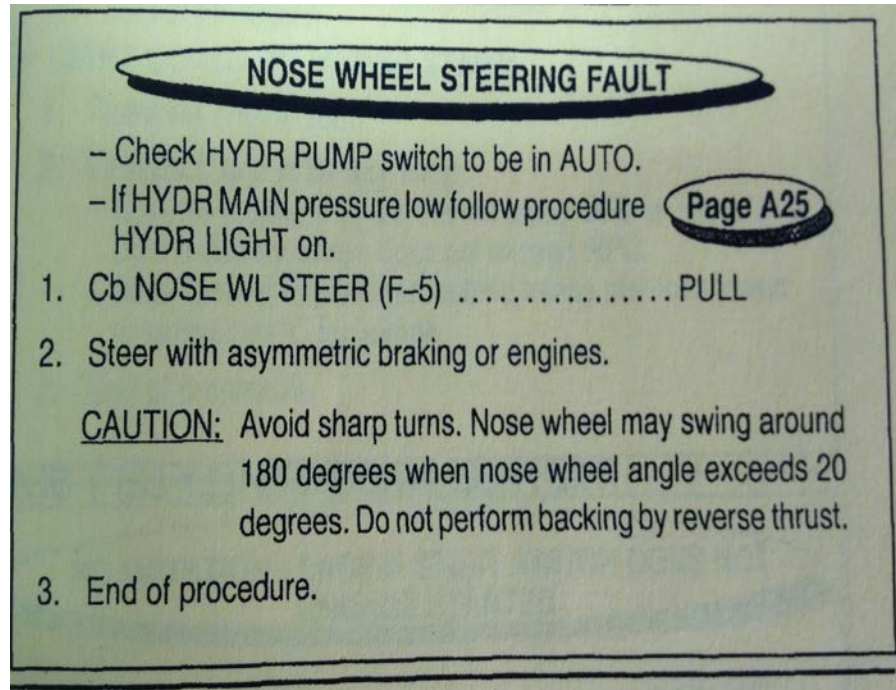
Figura 2. Falla de guiado de rueda de nariz

1.16.7 En caso de falla del control de guiado de la rueda de nariz, el procedimiento suplementario para gestionar la situación indica que como primera acción se debe verificar que la llave de control de la bomba eléctrica que suministra presión al sistema hidráulico esté en posición AUTO. Si la llave de control de la bomba eléctrica está correctamente posicionada en AUTO, se debe verificar la presión hidráulica principal. Si la presión del sistema hidráulico principal está por debajo de su límite inferior, el procedimiento lleva a referirse al procedimiento HYD LIGHT ON en la página A25 del documento. El procedimiento suplementario en caso de falla del control de guiado de la rueda de nariz se completa desconectando el fusible (CB) NOSE

WHEEL STEER y guiando el avión con frenos y potencia diferencial (figura 2). La investigación no obtuvo evidencia que la tripulación haya consultado el procedimiento o lo haya completado.
