## Feu du moteur n° 2 lors de la montée initiale, demi-tour, atterrissage et évacuation d'urgence

<b>Aéronef</b>	Avion ATR 72- 212A immatriculé F-OIQN
<b>Date et heure</b>	12 janvier 2013 vers 03 h 30 <sup>(1)</sup>
<b>Exploitant</b>	Air Tahiti
<b>Lieu</b>	Aérodrome de Tahiti Faa'a (Polynésie Française)
<b>Nature du vol</b>	Transport public
<b>Personnes à bord</b>	Commandant de bord (PF), copilote (PNF), 2 PNC, 53 passagers
<b>Conséquences et dommages</b>	Moteur n° 2 endommagé
<i>Note : les éléments suivants sont issus de données enregistrées dans le FDR et le CVR, des témoignages de l'équipage et des pompiers ainsi que des vidéos de l'incident.</i>

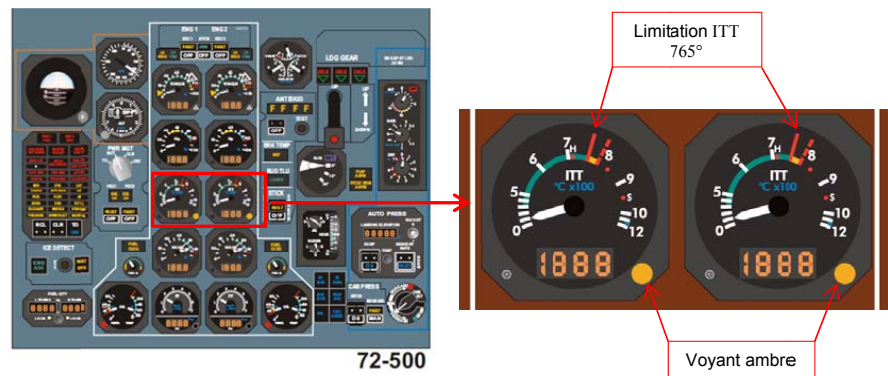
Les indicateurs ITT comportent un arc vert jusqu'à 765 °C puis un arc ambre jusqu'à 800 °C.

Figure 1 : indicateurs ITT

Une ITT supérieure à 800 °C génère :

- l'allumage d'un voyant ambre en bas à droite de cet instrument ;
- une alarme ENGINE OVERTEMP<sup>(7)</sup>, qui est inhibée<sup>(8)</sup> avant le décollage par la sélection du bouton TO INHI et tant que les trains d'atterrissage sont verrouillés bas. Lorsque la condition de déclenchement disparaît pendant la phase d'inhibition, l'alarme n'est pas générée.

Lors de l'incident, l'ITT a dépassé 800 °C alors que les trains étaient verrouillés bas. L'alarme n'a pas été générée parce qu'elle était inhibée pendant le décollage et que la condition de déclenchement avait disparu au moment de la rentrée des trains.

Compte tenu du nombre de vérifications à effectuer lors du circuit visuel du copilote, il peut être difficile de détecter ces anomalies. L'allumage du voyant ambre de l'indicateur ITT pouvait permettre une détection plus facile mais la brièveté de cette alarme a contribué à la non détection de cette défaillance avant V1.

Depuis l'incident, Air Tahiti a modifié la procédure de décollage en intégrant cet item.

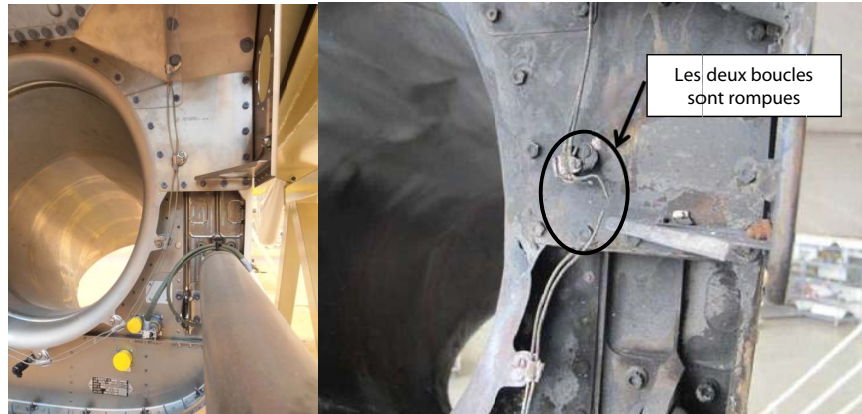
Le voyant rouge ENG FIRE s'allume au CAP lorsque la température dépasse 258 °C sur les deux boucles ou sur une seule boucle si l'autre est en défaut<sup>(9)</sup>. Le voyant reste allumé tant que la température mesurée dans la nacelle est supérieure à 258 °C ou si un court-circuit se produit sur une des deux boucles.

Figure 2 : système de détection incendie d'un avion en production (photo de gauche) et du F-OIQN après l'incident (photo de droite)

- que les aubes des deux étages de turbine de puissance PT1 et PT2 sont rompues et, de façon plus générale, que les parties tournantes de l'ensemble turbine de puissance sont détruites (arbres et paliers) ;
- qu'au moins une des deux boucles du système de détection incendie est en circuit ouvert.

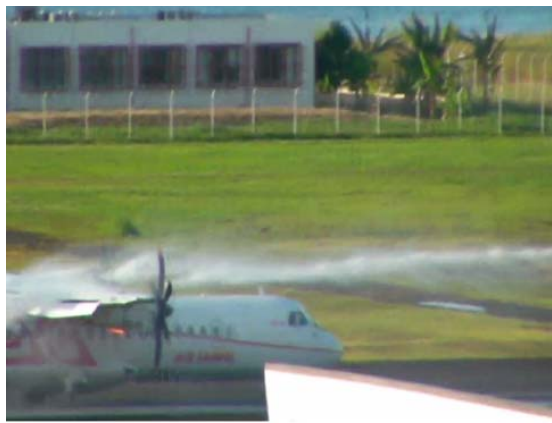
L'analyse des vidéos-amateur de l'incident n'a pas permis de déterminer si le moteur était toujours en feu lors de l'approche et de l'atterrissage. Lors de l'intervention des pompiers, immédiatement après l'arrêt de l'avion, un feu est nettement visible sur le moteur n° 2.

Figure 3 : feu sur le moteur n° 2 lors de l'intervention des pompiers

Une aube PT1 ou PT2 du moteur n° 2 a probablement rompu lors du roulement au décollage entraînant des variations anormales des paramètres du moteur puis un incendie lors de la montée initiale. L'incendie résulte de la rupture du circuit de lubrification engendrée par des vibrations importantes consécutives à la rupture de l'aube.
