CENTRUL DE INVESTIGAȚII ȘI ANALIZĂ PENTRU SIGURANȚA AVIAȚIEI CIVILE (CIAS)

RAPORT FINAL

privind investigația de siguranță a aviației civile
în legătură cu accidentul produs în vecinătatea
localității Ciochiuța, oraș Strehaia, Județul Mehedinți

Nr. A14-01

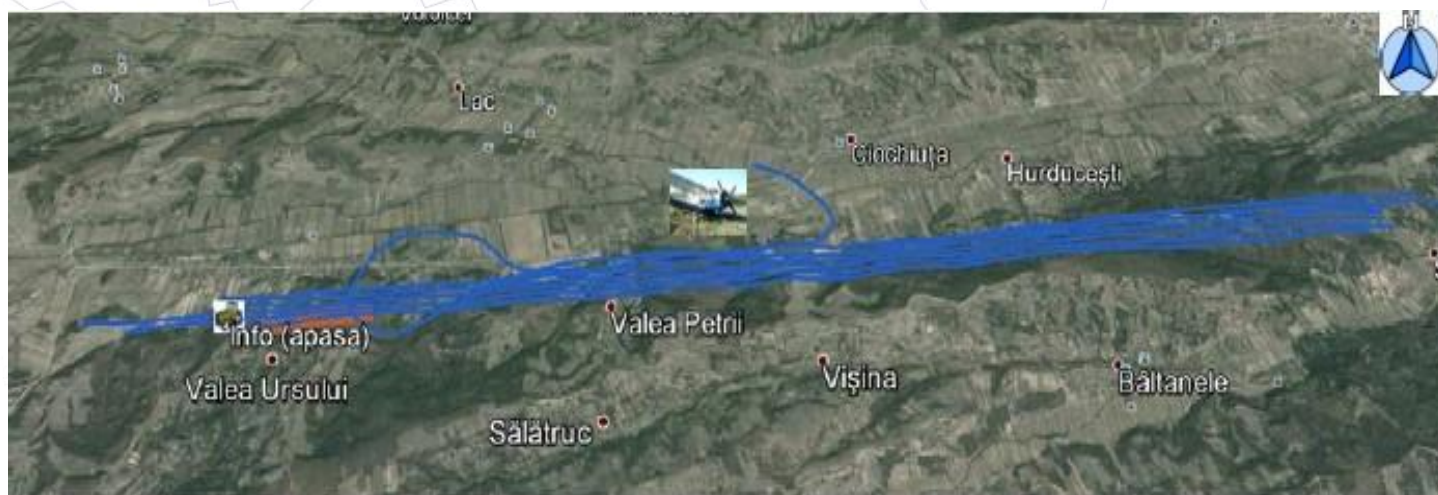
După efectuarea mai multor treceri în zbor peste zona stabilită pentru a fi tratată, la aproximativ 50 minute după decolare, la ora 07.20 UTC, ora 10.20 LT, echipajul a sesizat scăderea presiunii în circuitul de alimentare cu combustibil, moment în care pilotul a decis să se întoarcă de urgență la terenul de zbor de pe care a decolat.

În timpul executării virajului de 180°, pe partea stângă, motorul s-a oprit. Pilotul a scos aeronava din viraj și a aterizat de urgență pe terenul aflat pe direcția de zbor din acel moment.

Fig. 1 - Profil zbor conform GPS

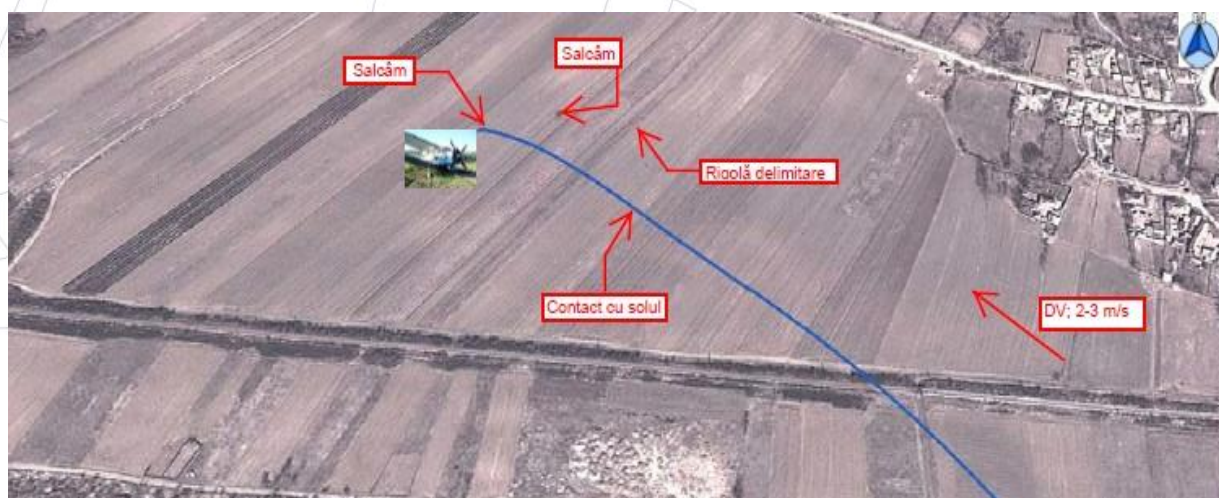
Având în vedere condițiile mai sus menționate, aterizarea s-a produs cu vânt de spate de 2 - 3 m/s. După contactul cu solul, avionul a rulat 130 m, traversând, aproximativ perpendicular, parcele de teren agricol cultivat, separate de rigole. Rulajul pe un asemenea teren a provocat cedarea trenului de aterizare principal stânga, având drept consecință contactul planului inferior stâng cu solul. Ca urmare a contactului planului inferior stâng cu solul, aeronava s-a rotit pe această parte și a acroșat niște arbuști, oprindu-se în punctul de coordonate 44° 36' 5,62" N și 23° 6' 30,52" E.

Fig. 2 - Profilul aterizării

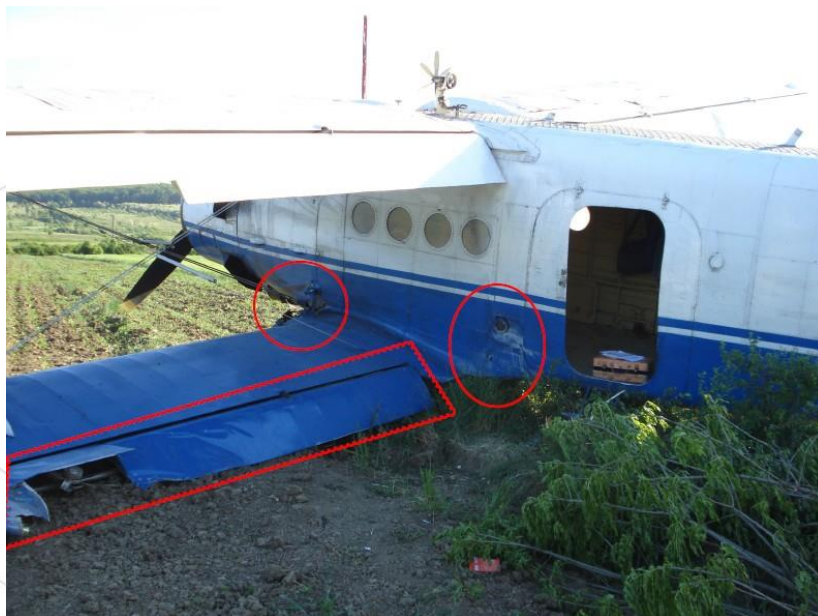
Fig. 3 – Aeronava văzută din partea stângă

- Jamba, contrafișele și buloanele de prindere ale trenului de aterizare principal stânga, deteriorate (fig. 3 și 5);
- Bordul de atac al planului inferior drept, înfundat până la lonjeron, în dreptul jambei roții (fig. 4 și 6);
- Hobanele de susținere din partea stângă, îndoite ușor (fig. 5);
- Flapsul stâng deteriorat (fig. 3).

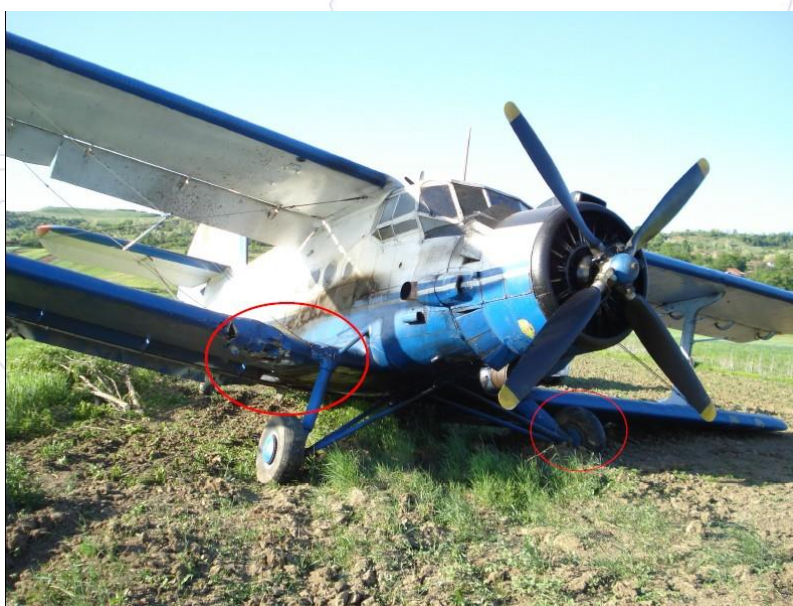
Fig. 4 – Aeronava văzută din partea dreaptă

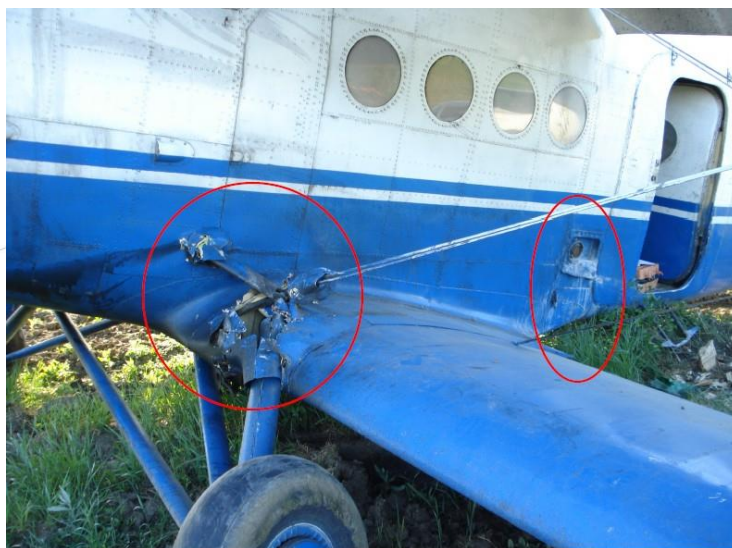
Fig. 5 – Avarii în zona aripii inferioare stânga

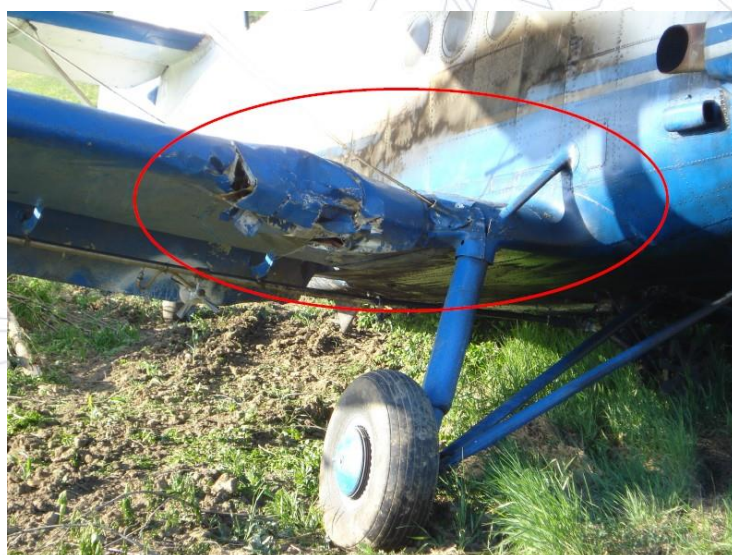
Fig. 6 – Avarii în zona aripii inferioare dreapta

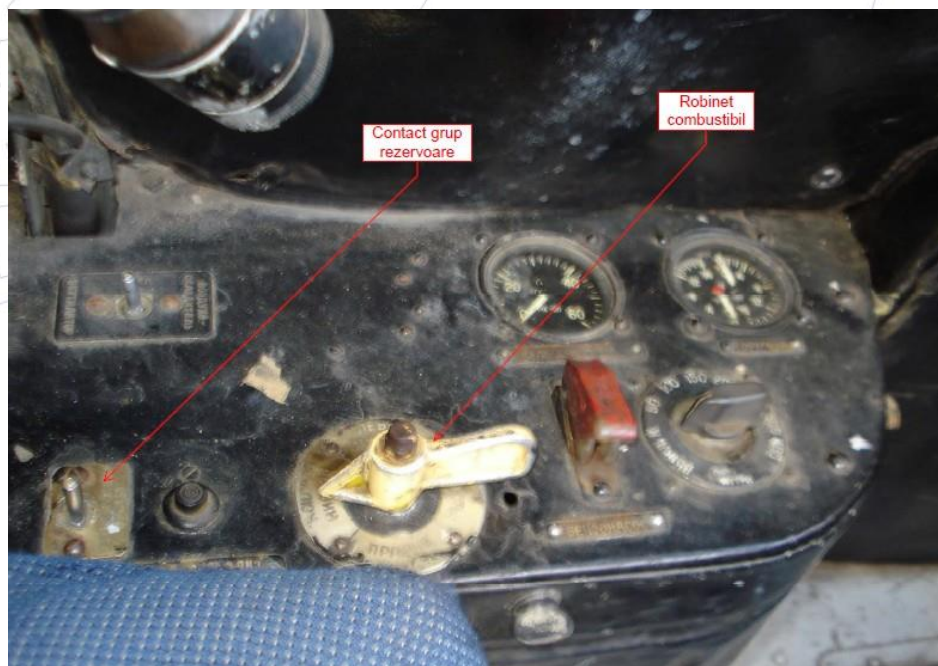
Fig. 7. Localizarea contactului grup rezervoare și robinet combustibil

Din analiza modului de pregătire a cabinei pentru decolare, rezultă că pilotul nu a verificat corespondența între poziția robinetului de alimentare cu benzină și a contactului „grup rezervoare”. Robinetul de alimentare cu benzină are rolul de a stabili sursa de alimentare cu combustibil al motorului, iar contactul „grup rezervoare” stabilește ce informație va fi afișată pe indicatorul litrometrului, aflat pe tabloul de bord. În funcție de poziția acestui contact, pilotul citește cantitatea de combustibil totală, aflată la bordul aeronavei, sau cantitatea din fiecare grup de rezervoare. De asemenea check-list-ul aflat la bordul aeronavei avea un format de prezentare pe coli de hârtie A4, tot documentul fiind pus într-o folie de protecție și aspectul documentului indica ca rolul său se reducea strict la prezentare ca documnt obligatoriu la bord.

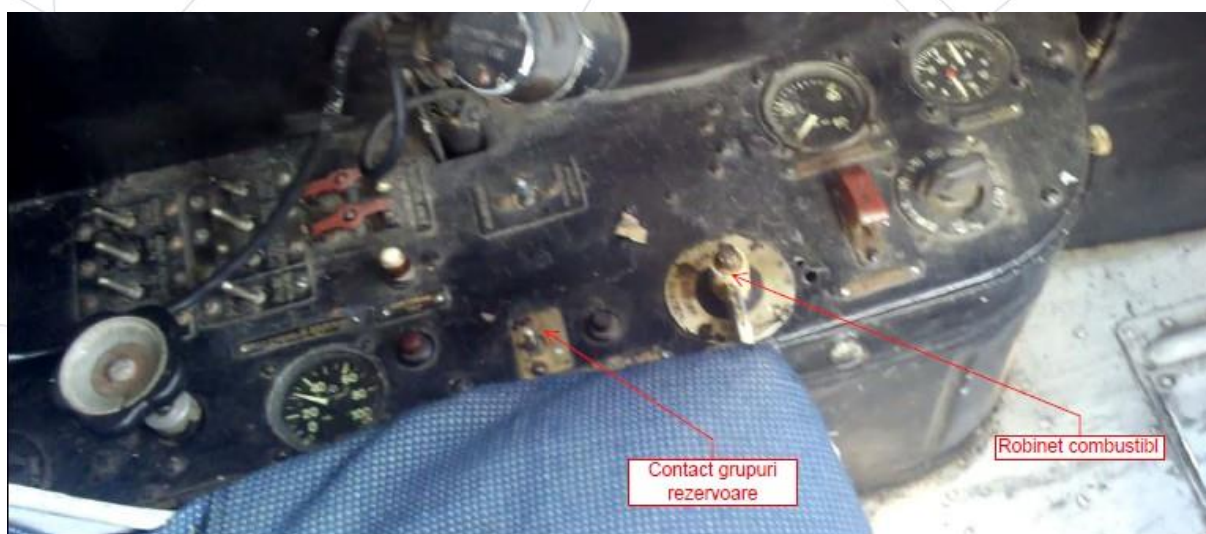
După aterizarea de urgență, soldată cu deteriorarea aeronavei, s-a putut constata că robinetul de alimentare era în poziția corespunzătoare alimentării din grupul de rezervoare din stânga, în vreme ce indicatorul litrometrului indică cantitatea totală de combustibil aflată la bordul aeronavei. Pilotul primea indicația că aeronava avea suficient combustibil, deși, în realitate, motorul era alimentat numai

din grupul de rezervoare din stânga. Drept urmare, consumându-se toată benzina din acest grup de rezervoare, motorul s-a oprit.

Fig. 8 - Poziție robinet și contact la momentul opririi motorului

Oprirea motorului în zbor ca urmare a lipsei de combustibil din grupul de rezervoare de consum.

În mod normal, în funcționare, dacă robinetul este pe poziția „grup rezervoare stânga” și comutatorul „grup rezervoare” în poziția de mijloc, aeronava se alimentează din grupul de rezervoare din stânga, dar litrometrul de pe tabloul de bord indică cantitatea totală de combustibil aflată la bord. De aceea, ar trebui ca, în cazul în care robinetul de combustibil este, de exemplu, pe poziția „deschis” corespunzătoare grupului de rezervoare din stânga, și comutatorul grup rezervoare să se afle tot pe poziția pentru grupul de rezervoare din stânga, astfel încât litrometrul să indice cantitatea din grupul de rezervoare respectiv.

Este important, ca atunci când se impune, în timpul zborului, pilotul să treacă temporar contactul „grup de rezervoare” pe mijloc, pentru a ști cu exactitate cantitatea totală de combustibil de la bord. Dar, după aceea, să revină pe poziția corespunzătoare grupului de rezervoare din care consumă și care este indicată de poziția în care se află robinetul de combustibil.
