KÖZLEKEDÉSBIZTONSÁGI
SZERVEZET

ZÁRÓJELENTÉS
2013-166-4P
LÉGIKÖZLEKEDÉSI BALESET
LHFM
2013. június 19.
An-2R
HA-MDP

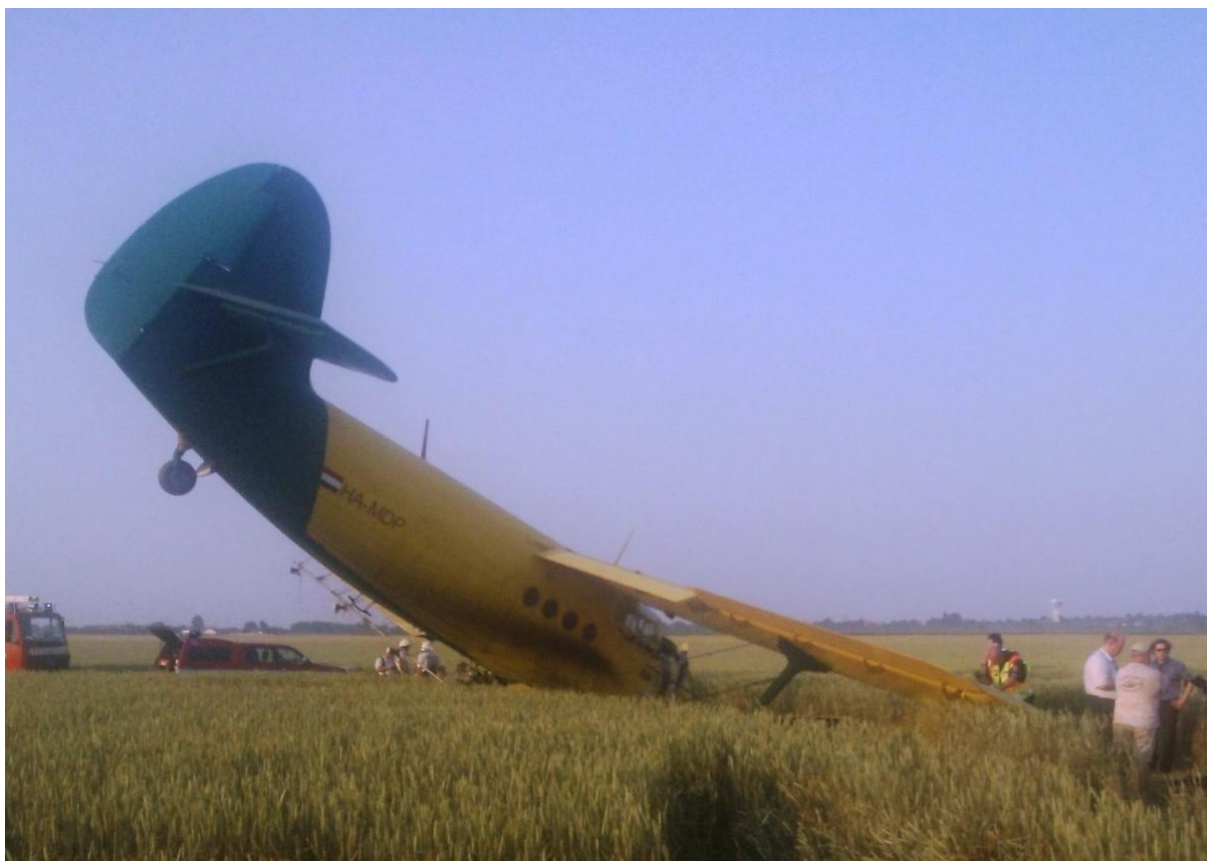
A repülőgép helyzete az esemény után

Az ütközés következtében a motor részben leszakadt, a légcsavar jelentős mértékű maradandó alakváltozást szenvedett, a jobb főfutó kitört, a jobb alsószárny és a fékszárnyak törtek. Jelentős mértékben sérültek a mezőgazdasági szórócsövek és azok tartókonzolyjai, valamint kisebb mértékben sérült a bal alsószárny és a jobb felsőszárny is. A kenőolajrendszer sérülése miatt kenőolaj folyt a kipufogócsövekre, ami belobbanva tüzet okozott. A beavatkozásnak köszönhetően a tűz nem okozott további jelentős károkat.

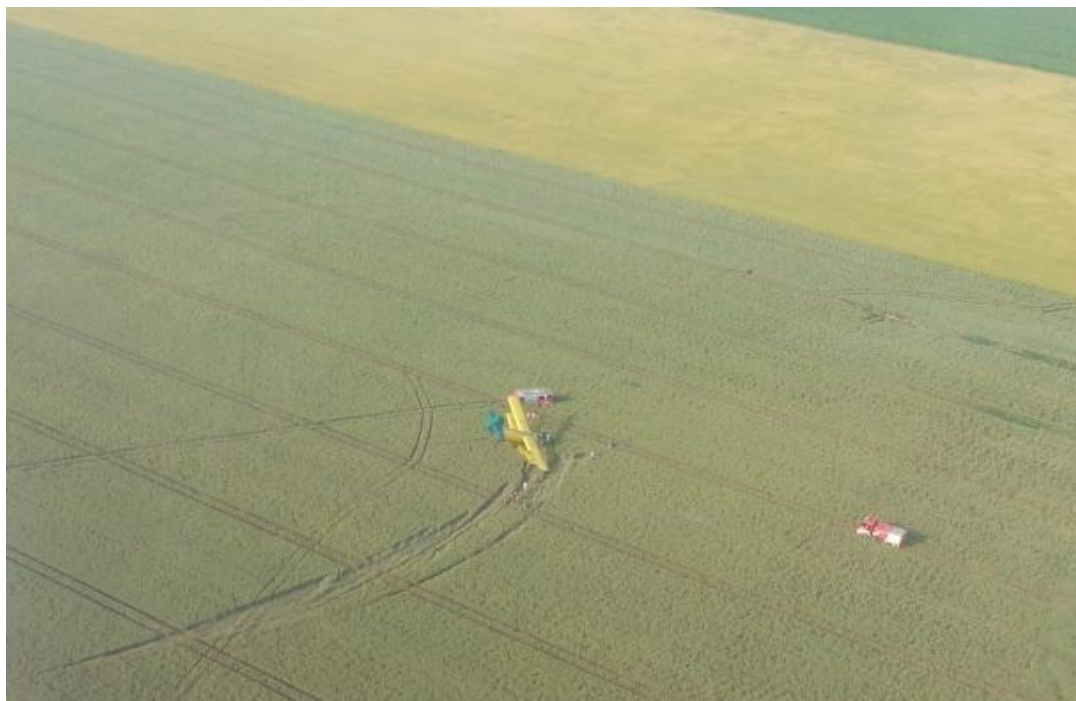
A nyugalomba kerülést követően a repülőgép orra 087°-os irányba állt, az orr részen, a kitört főfutón és a jobboldali alsó szárnyon támaszkodva. Alkatrészei nem szóródtak szét. A helyszínen nem volt fellelhető arra utaló nyom, hogy a repülőgépről a földetérést megelőzően alkatrészek váltak volna le.

A repülőgép helyzete a földetérés után
(a vizsgálat során a KBSZ rendelkezésére bocsátott felvétel)
