# 飛航安全調查委員會

## 調查報告

中華航空公司 CI 5621 班機

於距馬公機場西南方約 41 哩巡航時艙壓異常緊急下降

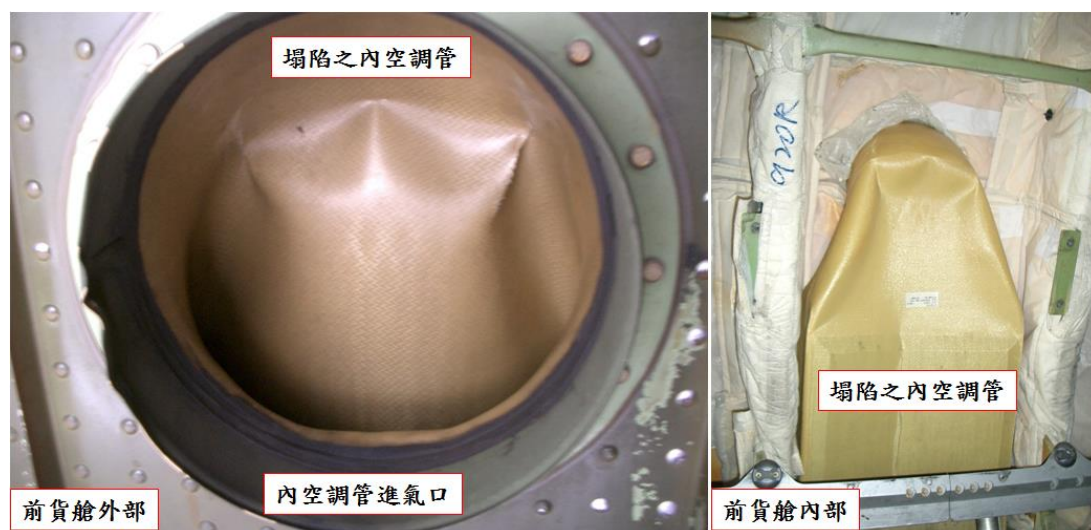
圖 1.6-3 前貨艙空調配送系統之內空調管塌陷圖

該次執行管路溫度感測器更換，其空調管路脫落狀況與本次事故（民國 102 年 9 月 8 日）類似，都有自止回閥與內空調管接合處脫離狀況發生，唯獨不同的是內空調管有塌陷狀況；當時航機未發生艙壓異常事件，圖 1.6-3 顯示內空調管呈現向機外方向塌陷之狀況，可能是因為塌陷變形的內空調管管壁堵塞住了管口，限制艙壓空氣的漏洩，故未發生艙壓異常狀況。

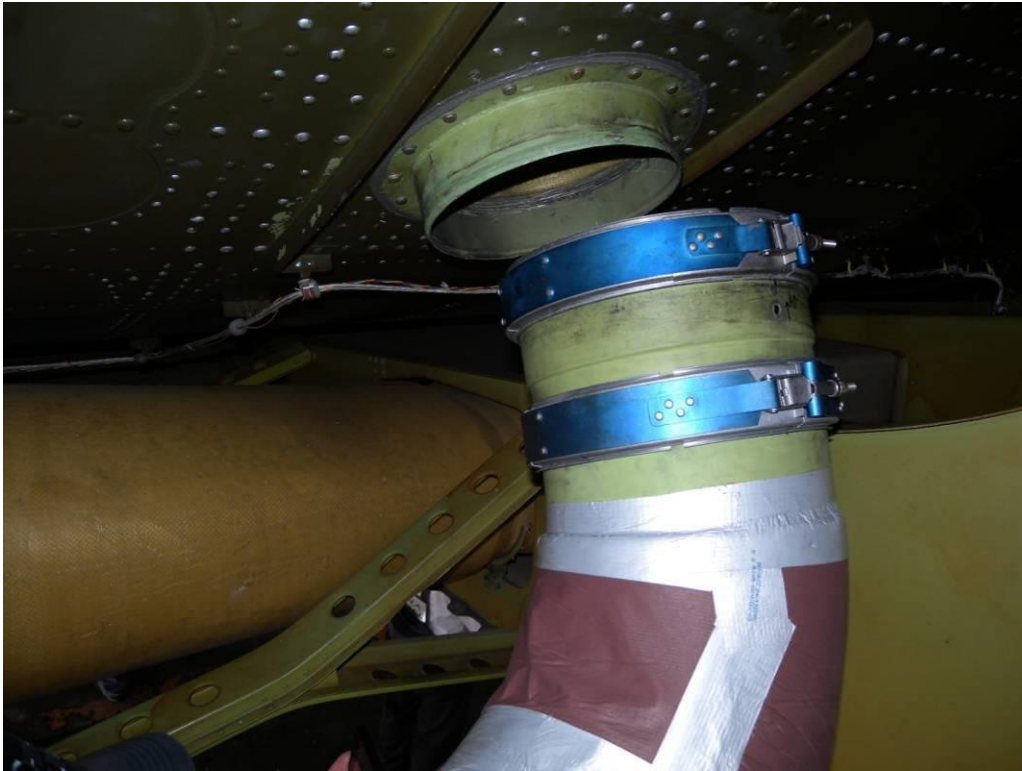
圖 1.16-1 脫落之 3 號空調機空調管

在機門及外流閥全部關閉狀況下，華航維修員於駕駛艙內分別啟動 1、2 及 3 號空調機，開始建立艙壓，至機艙內部壓力大於機外壓力 4 psi ( $\Delta P$ ) 時，由位於機外之維修員檢查各機門均無空氣洩漏，檢查各空調管路時發現，供應至前貨艙之 3 號空調機空調管自止回閥與機身加壓艙耦合處脫落（如圖 1.16-1），機艙內空氣自機身開口洩出。

駕駛艙內之華航維修員遂將 3 號空調機關閉，此時觀察 Upper EICAS DU，機內、外壓力差值，由原 4 psi 逐漸下降，艙壓高度起初以約 200 呎/分速率上升，之後以約 400 呎/分至 500 呎/分之速率持續上升，致艙壓高度無法維持。調查小組同時檢查脫落之 3 號空調機空調管，與機身耦合之空調管止回閥門不在部位，經華航維修員搜尋空調管脫落部位區域，於緊鄰之機腹附近找出已斷為兩截之鉸鏈銷及 2 片脫落之止回閥閥門。

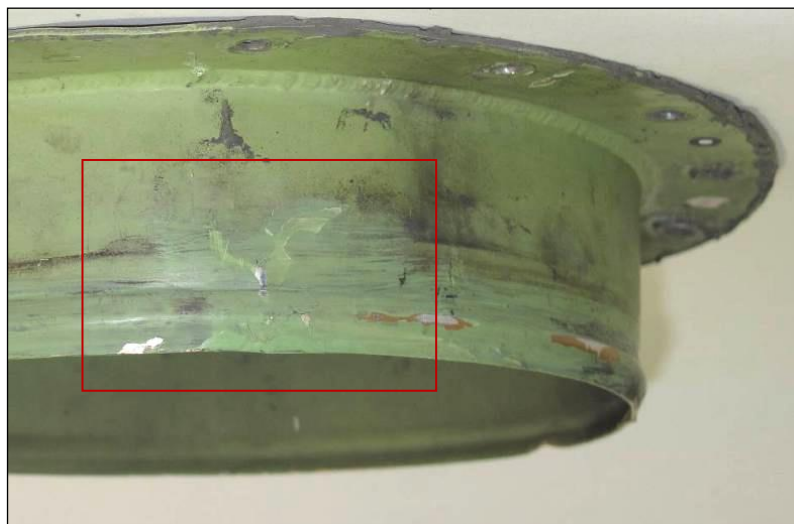
圖 1.16-4 凸緣部分區域呈現鈹金修理痕跡

1. 內空調管進氣口被拆下修理後，凸緣部位圓管材料向外凸起，使凸緣原先之凸起呈現平坦形狀，導致修妥裝機後，管夾無法扣住內空調管進氣口凸緣。(1.6.4.1, 1.16.3, 2.2.1, 2.2.4)
2. 飛機維修手冊管夾上磅震擊程序無輕敲管壁之施作說明，致使管夾外扣環緊度可能未達應有之穩定扭矩值，使管夾無法扣緊內空調管進氣口凸緣，在航機飛航運作及空調機開啟使用狀況下，管夾緊度不足以承擔流體壓力作用於空調管路之順時針扭矩及機身震動的交互影響，導致空調機管路自止回閥與機身加壓艙接合處脫落，前貨艙內部空調氣體自機身開口處持續洩漏，導致發生艙壓高度過高警

以對頭熔接方式加工，即將鋁材彎成圓管狀後再銲接而成；凸緣位於內空調管進氣口下緣處，凸緣係鋁材加工壓製而成，部分區域呈現鈹金修理痕跡，如圖 1.16-4 紅框區域。從側視角度觀察凸緣之幾何形狀，經鈹金修理後之凸緣突出幾何形狀較為平坦，如圖 1.16-5 (a) 所示；檢視凸緣其它區域，其幾何形狀仍保持完好，如圖 1.16-5 (b)。

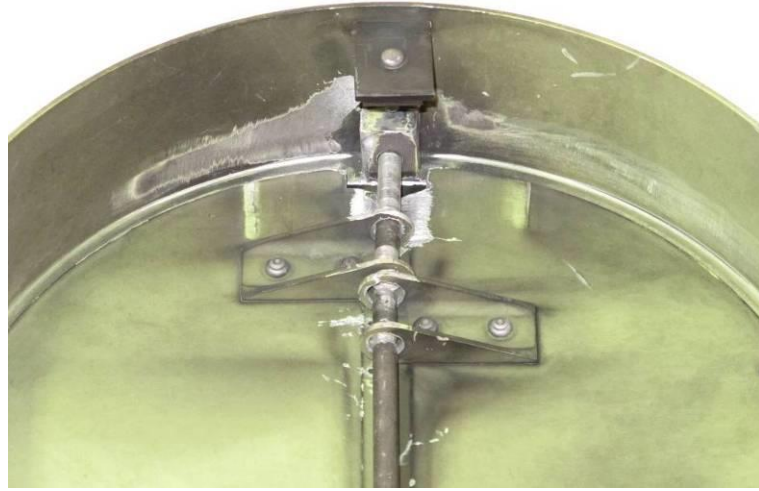
圖 1.16-7 止回閥撞擊摩擦痕跡

圖 1.16-6 為止回閥之照片，止回閥為金屬材質，管壁厚度約 2 公釐 (0.08 吋)；實際施力於止回閥及外空調管管壁，發現止回閥較不易變形，內空調管進氣口則因厚度較薄，施力於管壁容易發生彈性變形。止回閥上下緣均有凸緣之設計；檢視止回閥凸緣之幾何形狀應為成型加工製成；檢視止回閥內壁及止回瓣，發現有撞擊摩擦痕跡，如圖 1.16-7 所示；鉸鏈銷則呈現受力折斷情況，如圖 1.16-8。

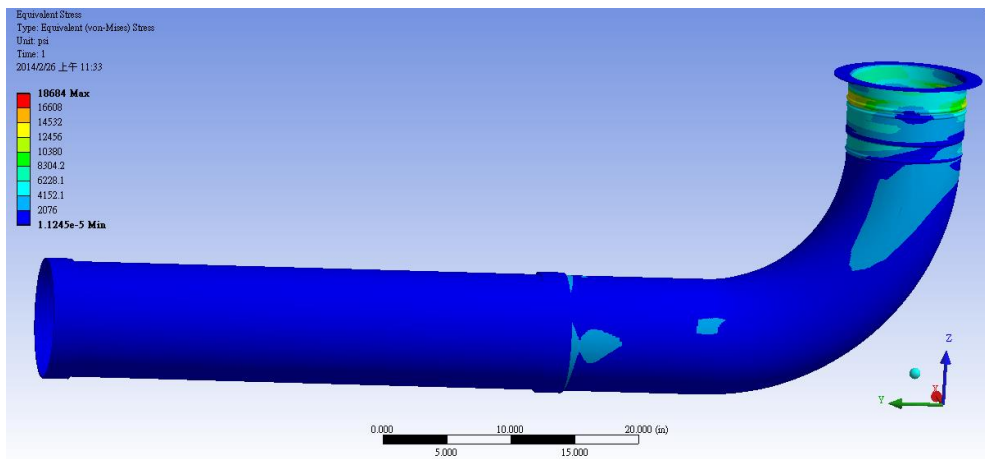
圖附錄 8-3 空調管路之應力分佈

使用 ANSYS 有限元素分析工具，首先匯入空調管路模型，之後設定邊界條件，包括：扣環及內空調管進氣口上方 16 個螺栓孔將整個空調管路固定，空調管路流體壓力係施加負載於整個空調管路之內部壁面，外空調管重量僅 10.6 磅，與流體作用力（千磅）相比可忽略不計；然後進行求解計算，求得空調管路之應力分佈如圖附錄 8-3 所示。

依據圖 1.6-7，止回閥上、下緣各有一只管夾固定，由圖附錄 8-3 可見，相較於止回閥下緣與外空調管相接部位，止回閥上緣與內空調管進氣口相接處有較大應力分佈；內空調管進氣口附近之應力分佈如

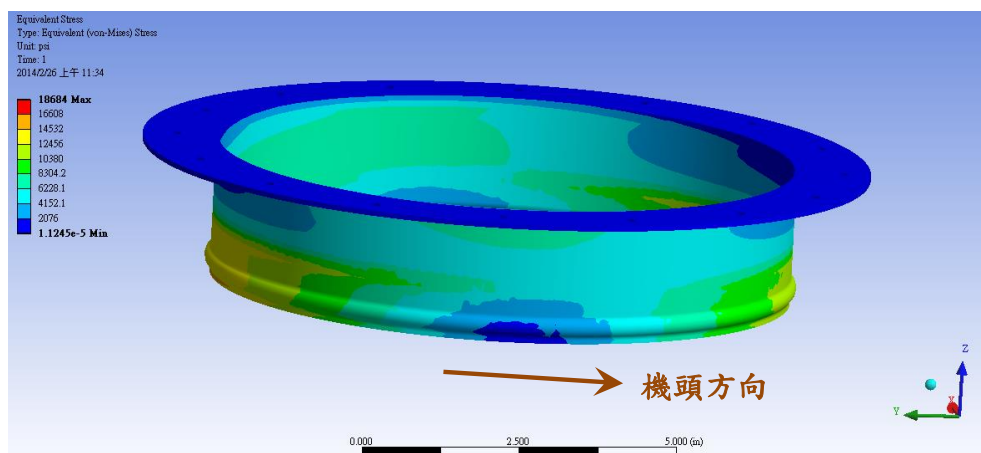
圖附錄 8-4 內空調管進氣口之壓力分佈

圖附錄 8-4 所示，最高應力約為 7,500 psi，位於內空調管進氣口附近沿機身方向之凸緣處，如圖附錄 8-4 中以黃色標示之區域。
