**COMISIÓN INVESTIGADORA DE ACCIDENTES  
E  
INCIDENTES DE AVIACIÓN**

**INFORME FINAL**

**No. 565**

**EMBRAER EMB110P1**

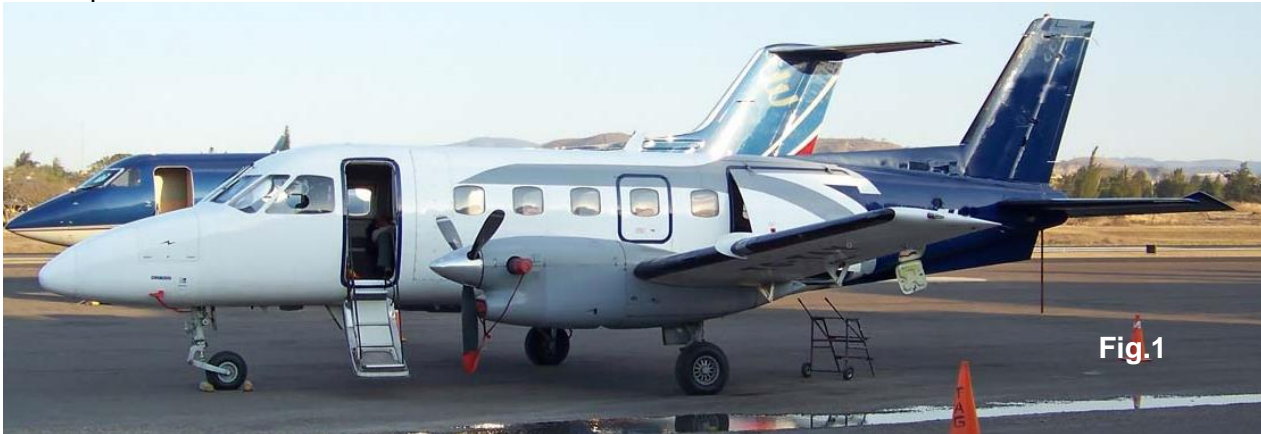
Fig.1

La operación de la puerta, se muestra a través de una serie de calcomanías, pegadas adyacente a los respectivos controles.

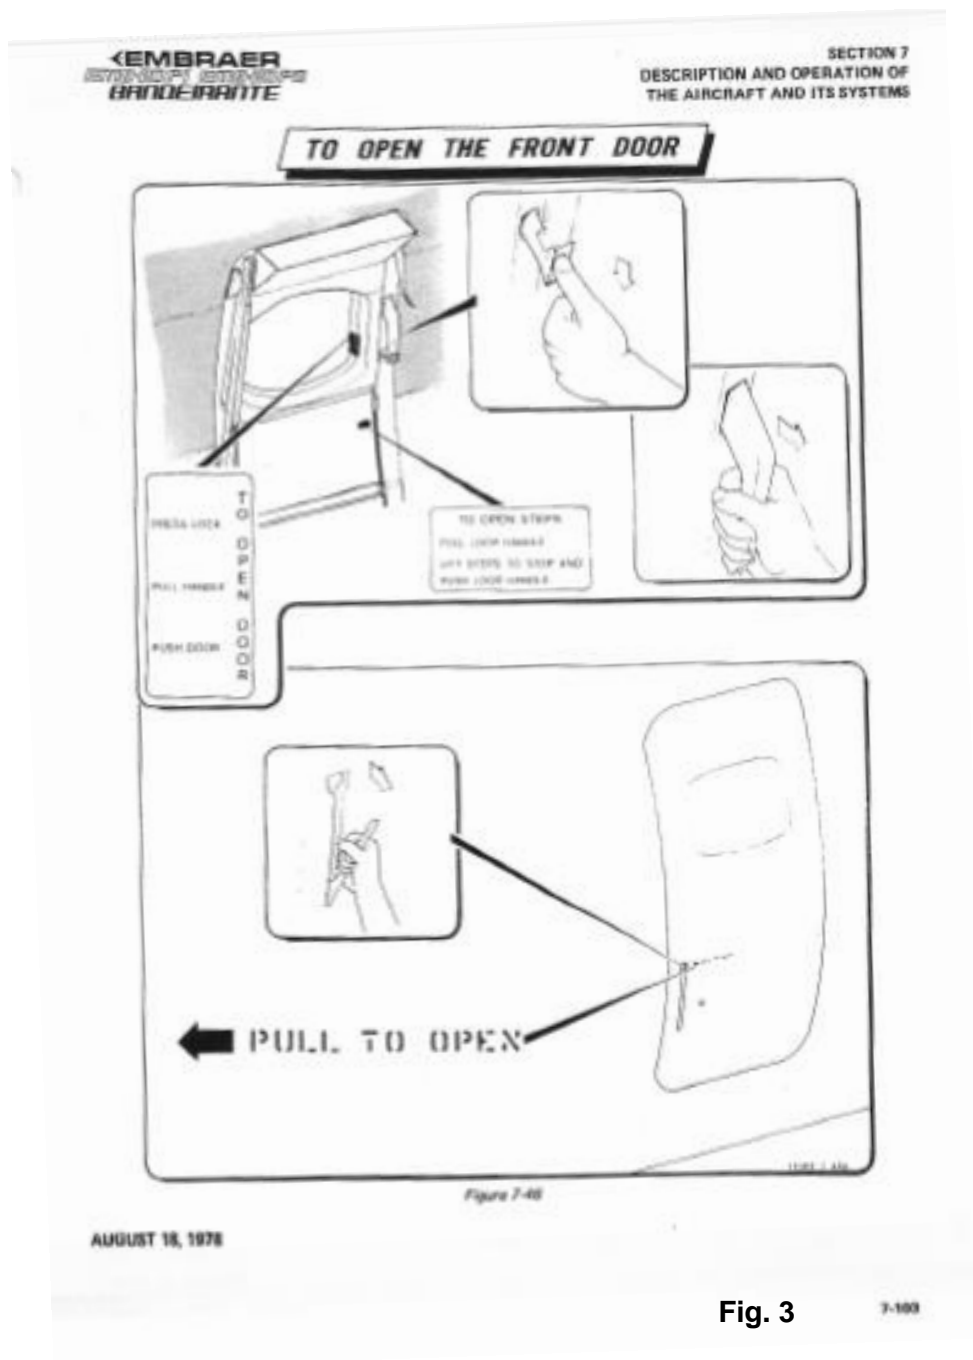
Fig. 2

Uno de los manuales de la aeronave describe las puertas, ventanas y salidas de emergencia. (Fig.2 3)
