Junta de Investigación de  
Accidentes de Aviación Civil

# Informe Final

**MATRÍCULA: LV-WLT**

Fecha: 14/09/2014

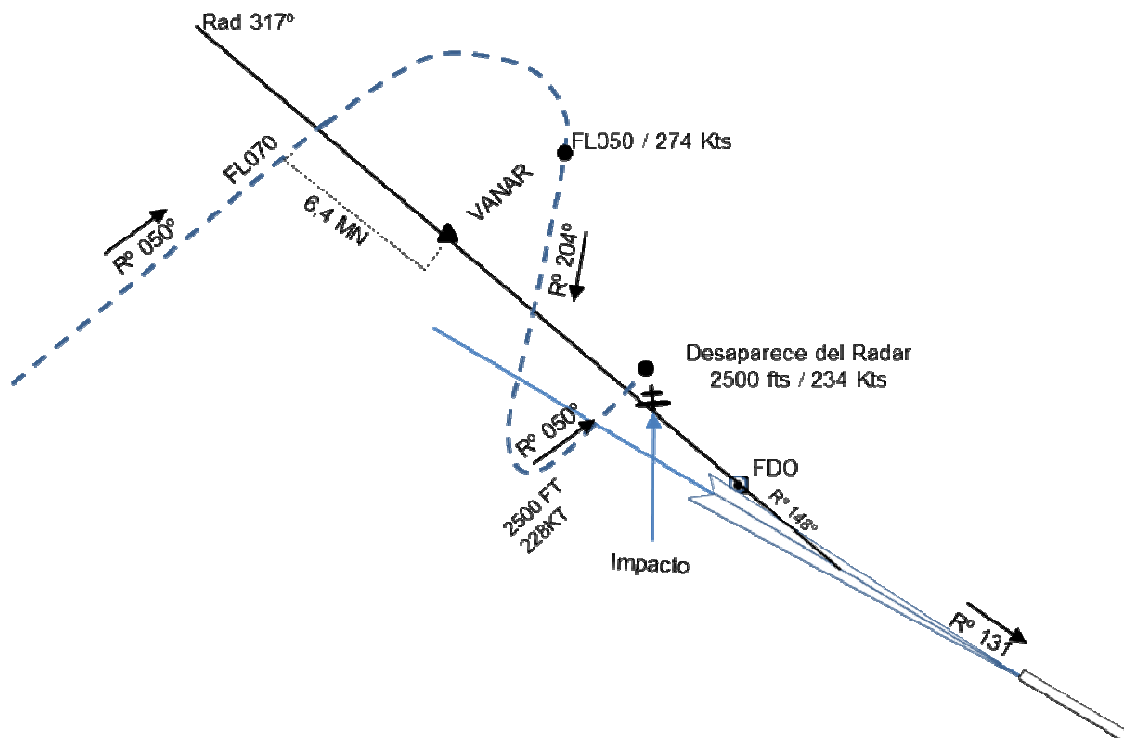
FIGURA N° 1

La Figura N° 1 describe la senda aérea recorrida por la aeronave, desde aproximadamente el momento de la transferencia del control BAIRES, a la torre de control de Aeroparque. El cuadro N° 1 incluye tiempo, altitud de vuelo y velocidad terrestre. Las figuras N° 2 y N° 3 incluyen los diagramas de altitud y velocidad terrestre de la aeronave. El dato de velocidad es particularmente relevante, dado que sustancia que en ningún momento la GS fue inferior a la máxima para comenzar a configurar la aeronave para la aproximación (200 kt). Toda la información fue obtenida de grabaciones del radar de BAIRES.

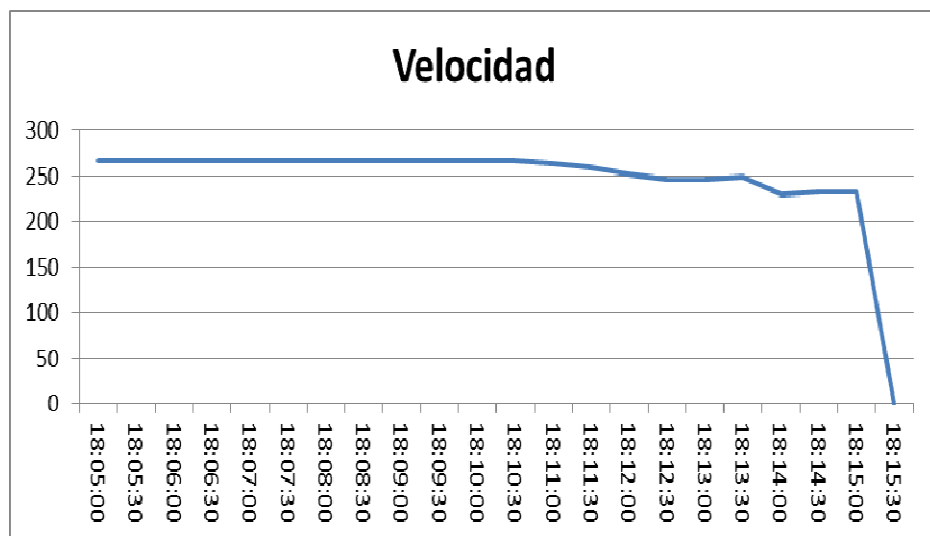
Figura N° 3

<sup>3</sup> No obstante que la descripción de la trayectoria de LV-WLT, el cuadro no. 1 y la figura no. 3 hacen referencia a GS, el valor de viento a 3000 pies de altitud según el Pronarea (ver 1.7.7) indica viento cruzado (110/20kt) a las trayectorias de intercepción, por lo a efectos de la narrativa en esta sección así como al análisis en la próxima sección, la GS y la IAS pueden considerarse similares.
