Incident grave

du Dornier 328

et de l'Embraer 190

survenu le 7 mars 2016

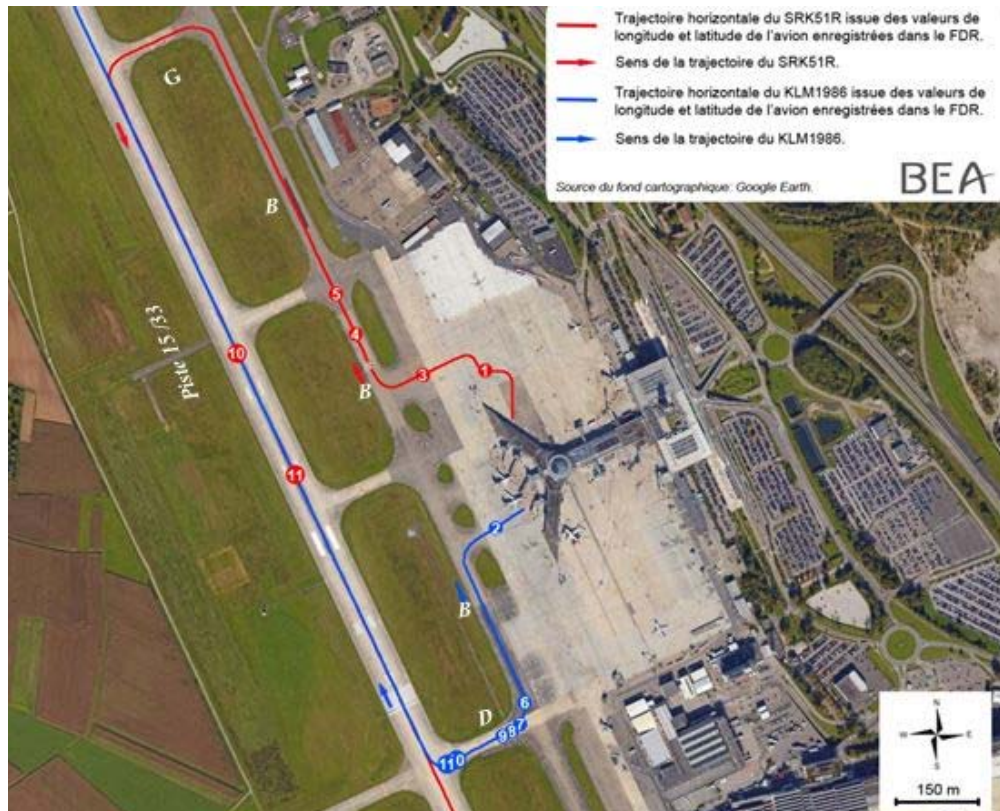
Figure 1 : trajectoires horizontales du SRK51R et du KLM1986

⁽⁵⁾Les points 1 à 11 sont représentés sur la figure 1 ci-après.

À 10 h 08 min 51 s, l'équipage du vol KLM1986 collationne « *Line up and wait runway 33 DELTA* » (**point 9**), sans réponse du contrôleur.

À 10 h 09 min 02 s, l'équipage du vol KLM1986 pénètre sur la piste 33.

À 10 h 09 min 14 s, l'équipage du vol SRK51R annonce qu'ils ont décollé « *We are airborne, we are airborne, don't worry* » (**point 11**).

La séparation verticale entre les deux aéronefs est de 380 ft au moment du croisement.

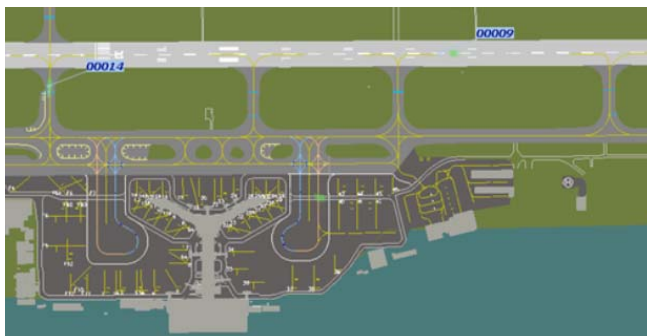
Figure 3 : extrait du rejeu de l'évènement : le SRK51R (00009) est au roulage sur la piste 15 et le KLM1986 (00014) est sur la voie de circulation DELTA
