МЕЖГОСУДАРСТВЕННЫЙ АВИАЦИОННЫЙ КОМИТЕТ
КОМИССИЯ ПО РАССЛЕДОВАНИЮ АВИАЦИОННЫХ ПРОИСШЕСТВИЙ

ОКОНЧАТЕЛЬНЫЙ ОТЧЕТ
ПО РЕЗУЛЬТАТАМ РАССЛЕДОВАНИЯ АВИАЦИОННОГО ПРОИСШЕСТВИЯ

Вид авиационного происшествия	Авария
Тип воздушного судна	Самолёт Ан-2
Государственный и регистрационный опознавательные знаки	РА – 54828
Собственник	ООО «Авиапартнёр»
Пользователь	ООО «Техносервис-А»
Авиационная администрация места авиационного происшествия	Приволжское МТУ Росавиации
Место происшествия	РФ, Республика Татарстан, Заинский район. Координаты места АП: 55°20'15,6" сш, 051°56'22,13" вд
Дата и время	03.04.2016, 04 ч 32 мин UTC, (по местному времени – 07 ч 32 мин), день

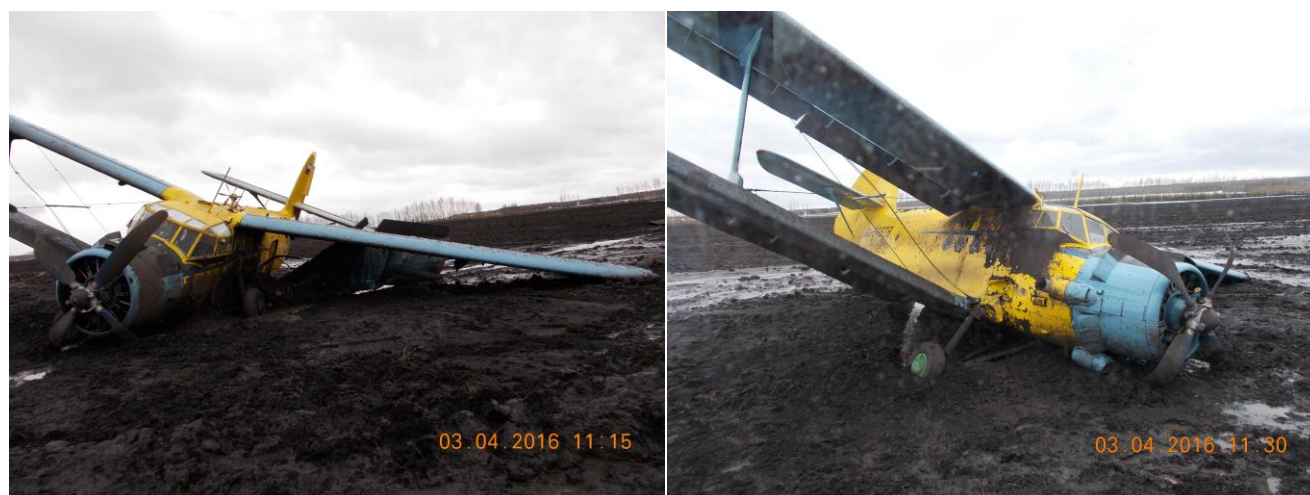
Рис. 1. Состояние воздушного судна после АП

Передние стойки шасси сорваны с мест крепления к фюзеляжу.

Левое нижнее полукрыло сорвано с места крепления.

Туннельный распылитель оторван от фюзеляжа, находится в 5 метрах от следов первого касания.

Двигатель внешних повреждений не имеет, подтекание масла из двигателя отсутствует. Лопасти воздушного винта имеют изгиб в сторону фюзеляжа.

При вынужденной посадке на размокшую грунтовую поверхность поля самолёт получил значительные повреждения.

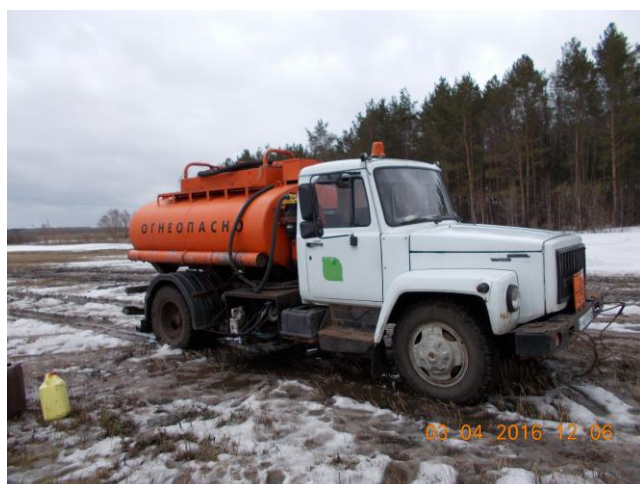
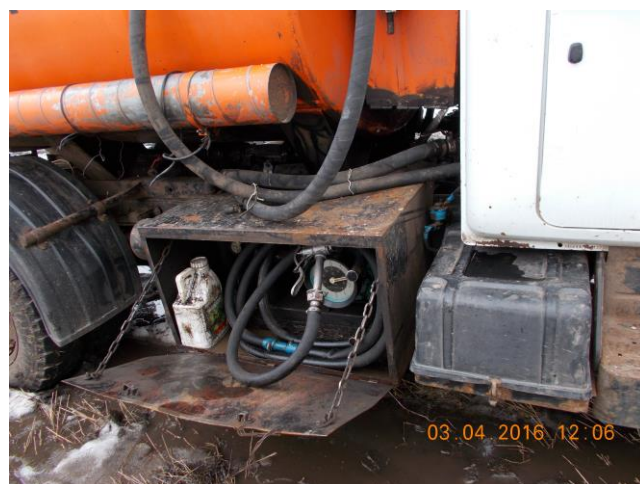
Рис. 3 Бензовоз ООО Агрофирмы «ЗАЙ» на посадочной площадке

Из объяснения водителя бензовоза ООО Агрофирма «ЗАЙ» от 06.04.2016 было установлено, что заправка самолёта топливом осуществлялась из бочек, которые экипаж привёз на борту в количестве 3 штук: «2 апреля 2016 года ... По приезду (на площадку) меня встретил, проверил и принял бензин, опломбировал бензовоз борттехник самолёта, затем я ему показал и объяснил как заправлять через счётчик в бочки. Автомашину-бензовоз я под ответственность борттехника оставил на поле и уехал домой. На поле я приехал на следующий день после падения самолёта».

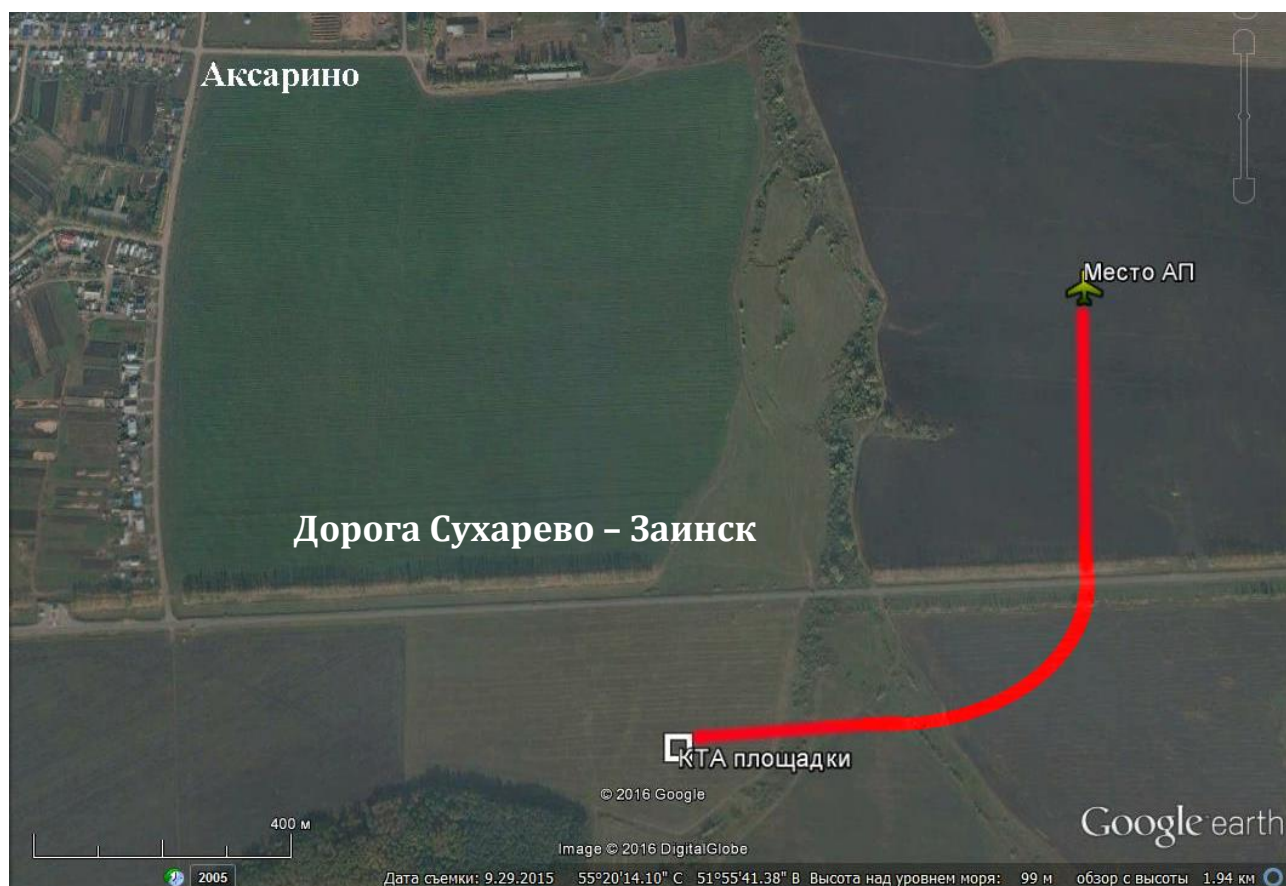
Рис. 4 Линия пути самолёта Ан-2 в аварийном полёте

03.04.2016 на посадочной площадке, помимо экипажа самолёта Ан-2, находились водитель машины с удобрениями и тракторист бульдозера, участвующий в загрузке удобрения в самолёт. Водитель автомашины в своём объяснении от 05.04.2016 отмечает: «Самолёт взлетел и при повороте налево в сторону севера начал снижаться и упал на поле».

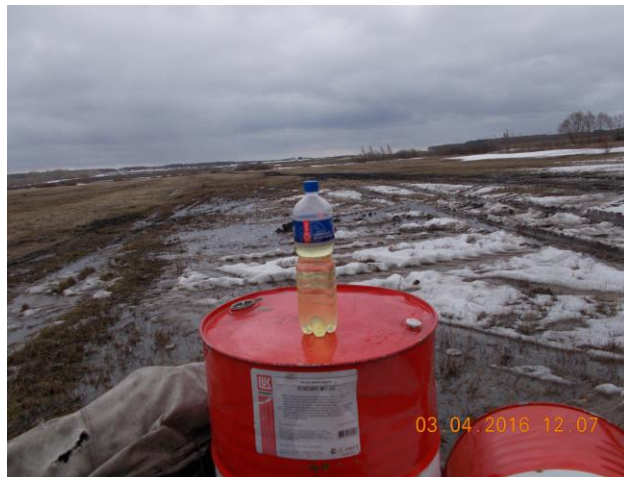
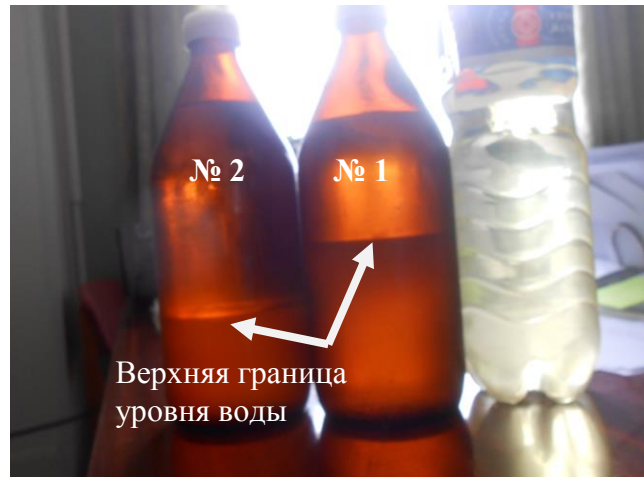
Рис. 5 Проба топлива из бензозаправщика Рис. 6 Пробы топлива из топливных баков ВС

При проведении процедуры слива топлива из баков самолёта Ан-2 RA-54828 комиссия обратила внимание на значительное количество воды в топливе, что стало основной версией причины остановки двигателя в полёте (рис 6).

- Представленные на исследование жидкости двух проб, взятых из топливных баков аварийного самолёта, являются бензином с водой в соотношениях 42% бензина и 58% воды в первой пробе и 65% бензина и 35% воды во второй пробе.
- Представленная на исследование жидкость, взятая из бензовоза, доставлявшего топливо со склада до посадочной площадки, является бензином. После перемешивания жидкости и её отстаивания, расслоения жидкости не наблюдалось.
- Октановое число бензина у всех взятых проб составляет $92,6 \pm 0,2$ пункта по исследовательскому методу и $84,2 \pm 0,2$ пункта по моторному методу, что соответствует марке бензина типа Аи-92.
