INFORME FINAL ACCIDENTE

COL-16-35-GIA

**Aterrizaje forzoso en terreno
montañoso**

Cessna C-208B, Matrícula HK3804

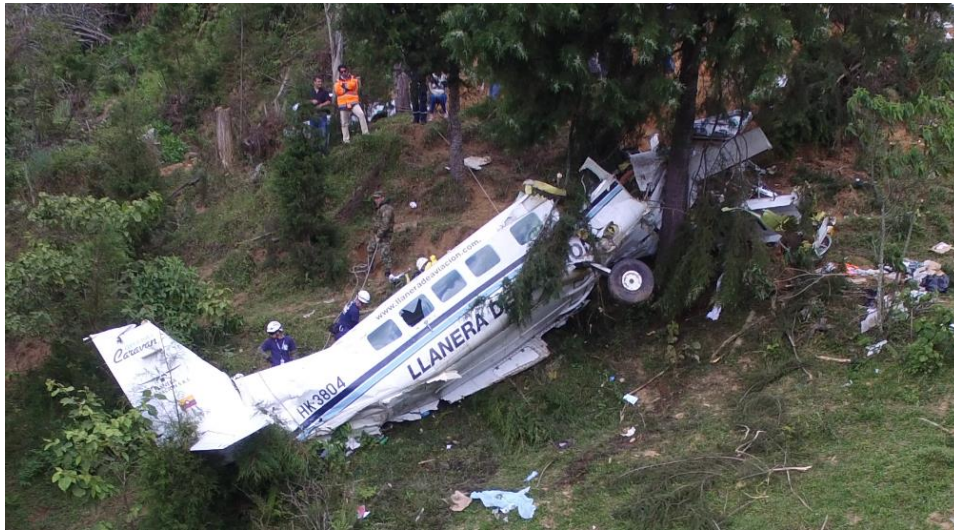
Fotografía No. 1 – Estado final de la aeronave HK3804

DESTRUIDA. A consecuencia del impacto contra el terreno la aeronave presentó daños importantes en toda su estructura quedando destruida.

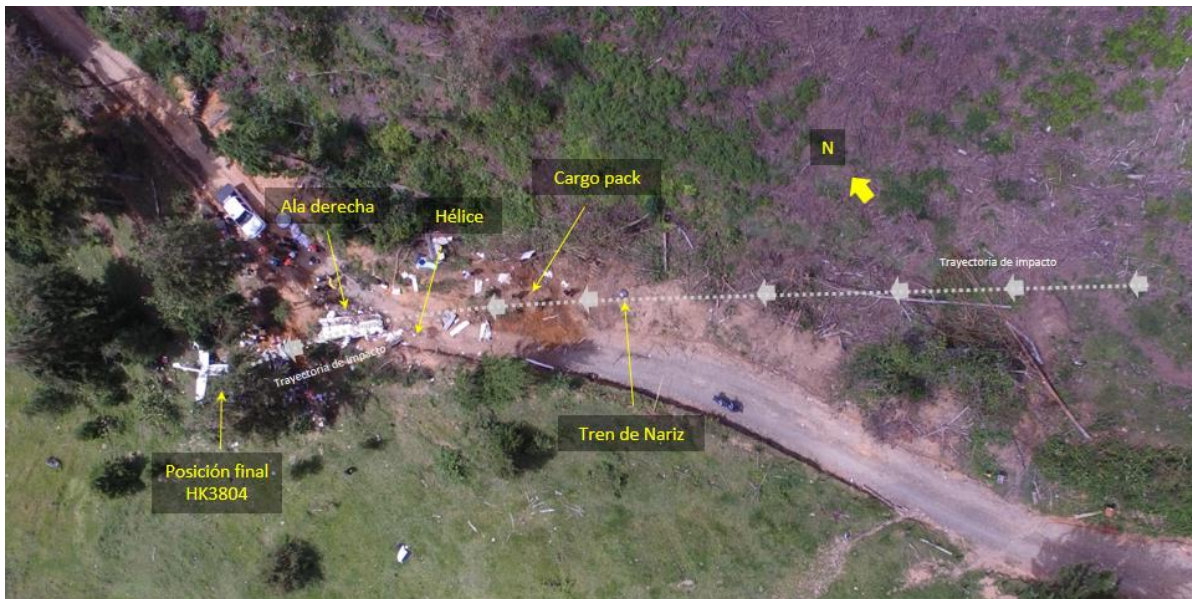
La aeronave quedó ubicada en una pendiente montañosa prominente, en coordenadas $N06^{\circ}12'52.09''$ - $W75^{\circ}39'18.28''$, con un rumbo final de 088° , a una elevación de 7,200pies. Se presentó separación del cargo pack y del ala derecha durante la secuencia de colisión; así mismo, la separación parcial del ala izquierda y daños significativos en la sección de cabina de mando. Las superficies estabilizadoras verticales y horizontales no presentaron afectaciones importantes en su estructura. No hubo evidencias de falla estructural antes del impacto.

Durante la secuencia de colisión, la aeronave describió un impacto contra el terreno con un rumbo de 260° aproximadamente, y una actitud de bajo ángulo y baja velocidad. El primer impacto se produjo en la cuesta de un terreno montañoso de pendiente baja en coordenadas $N06^{\circ}12'52.27''$ - $W75^{\circ}39'17.17''$, a una elevación de 7,236 pies. Allí se produjo la colisión de la sección ventral de la aeronave (Cargo Pack), produciéndose la expulsión de la carga.

Posteriormente, a 16 metros, se evidenció el impacto de la hélice, de la parte frontal de la aeronave y del ala derecha. En este impacto, se produjo la separación de la hélice y el desprendimiento del ala derecha. La aeronave continuó con la inercia del impacto y chocó finalmente a 18 metros con la sección frontal izquierda contra un árbol ubicado en coordenadas $N06^{\circ}12'52.09''$ - $W75^{\circ}39'18.28''$. Este impacto final provocó el cambio de rumbo abrupto de colisión que finalizó en rumbo 088° hasta finalmente detenerse.

Fotografía No. 2 – Panorama general del sitio del accidente

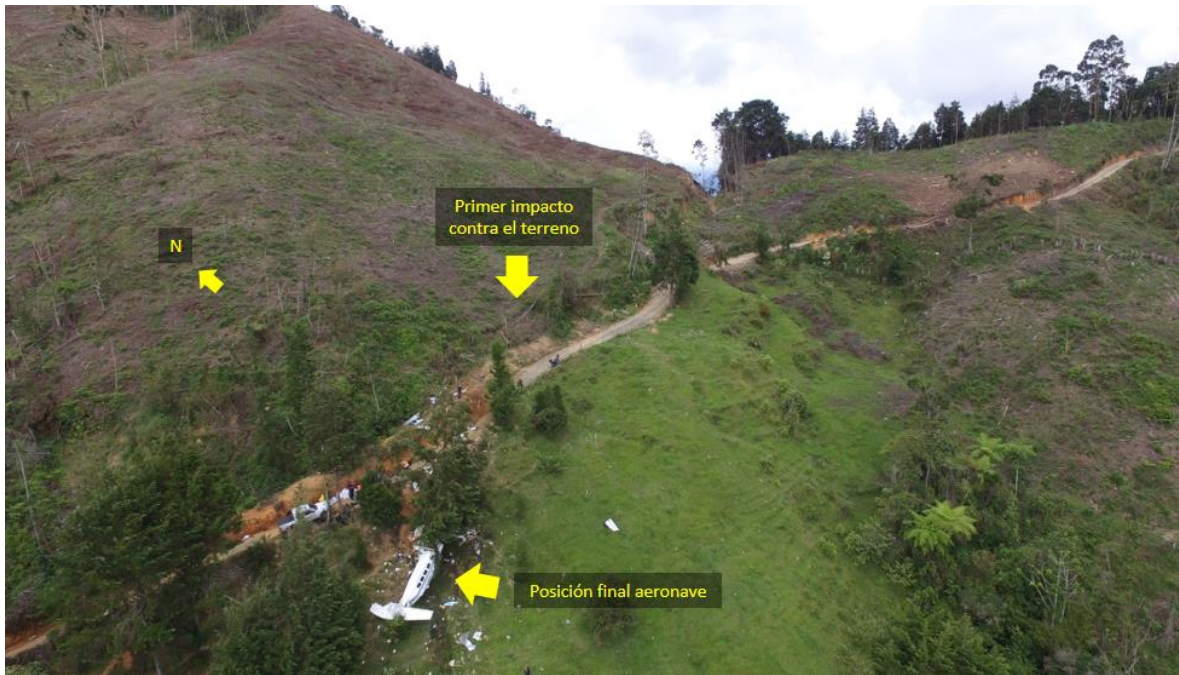
Fotografía No. 3 – Vista lateral del sitio del accidente

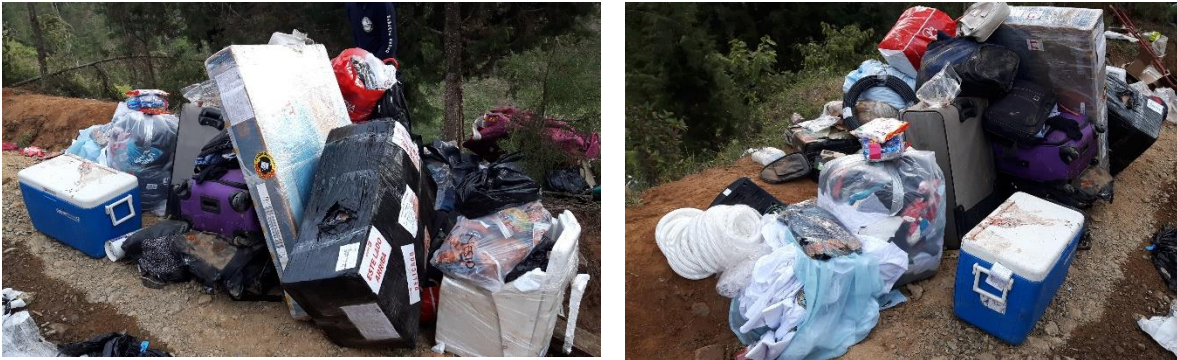
Dentro de los restos hallados en la aeronave se encontró carga a bordo, la cual fue documentada gráficamente. La carga recuperada según el informe provisto por el organismo de Búsqueda y Salvamento Aeronáutico BRAC, acumulaba un peso aproximado de 650 Kgs.

Fotografías No. 4 y 5 – Carga recuperada de la aeronave HK3804

Se determinaron deficiencias en los valores del manifiesto de Peso y Balance realizado. Dentro del proceso investigativo, se encontró en la información factual que, en el Peso y Balance realizado para ejecutar la operación, no fue incluido el peso de la carga, la cual fue documentada dentro de los restos de la aeronave accidentada.

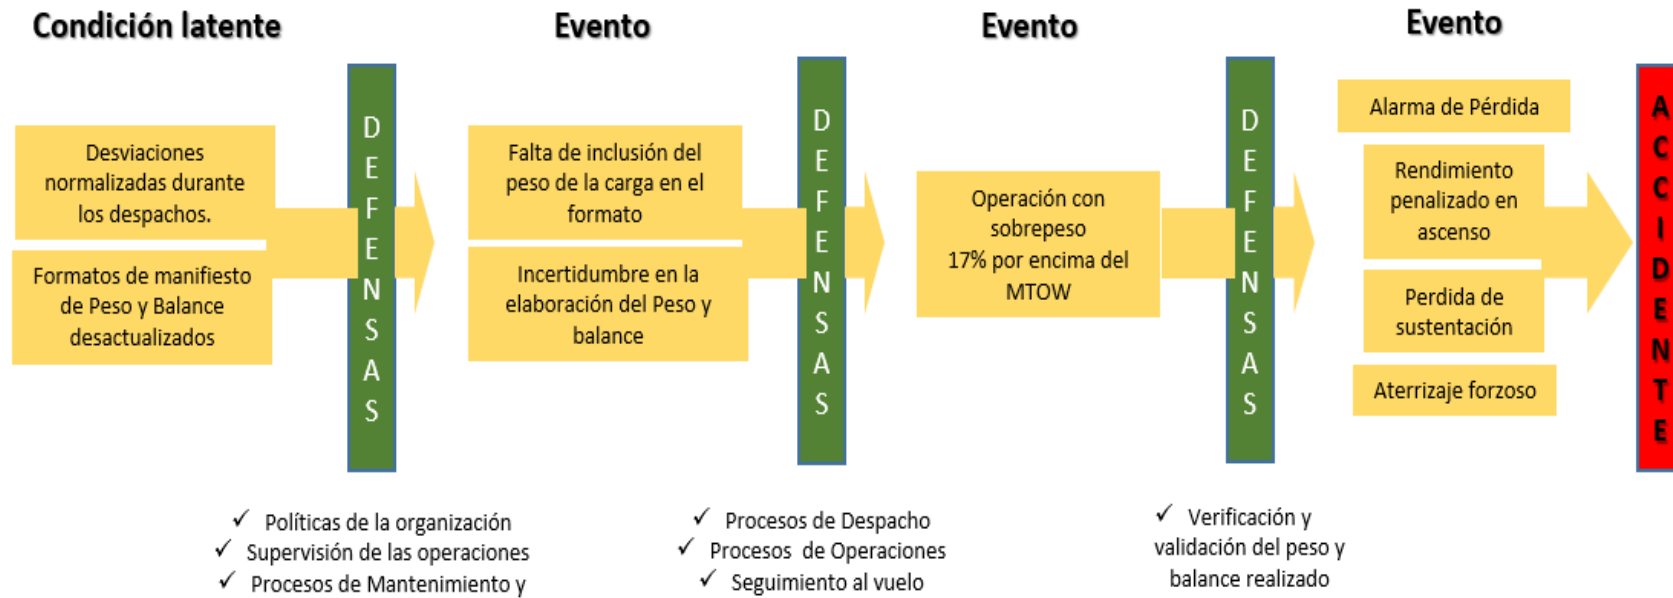
Al romperse otra defensa, se dio la pauta para operar bajo las condiciones de sobrepeso. Este error operacional presentaba una última defensa que recaía en la tripulación y que consistía en realizar una verificación, validación e identificación relacionada con la falta de sumatoria de la carga en el manifiesto de Peso y Balance. Aunque fuese un último recurso, ésta fue otra defensa rota que abrió la puerta para la materialización de los peligros de alarma de pérdida y una operación crítica de la aeronave durante el ascenso inicial, que conllevó a un aterrizaje forzoso y al accidente.

Figura No. 2 – Cadena de eventos accidente HK3804
