飛航安全調查委員會

調查報告

德安航空公司 DA7511 班機

於蘭嶼機場 13 跑道落地時偏出跑道航機
遭受實質損害

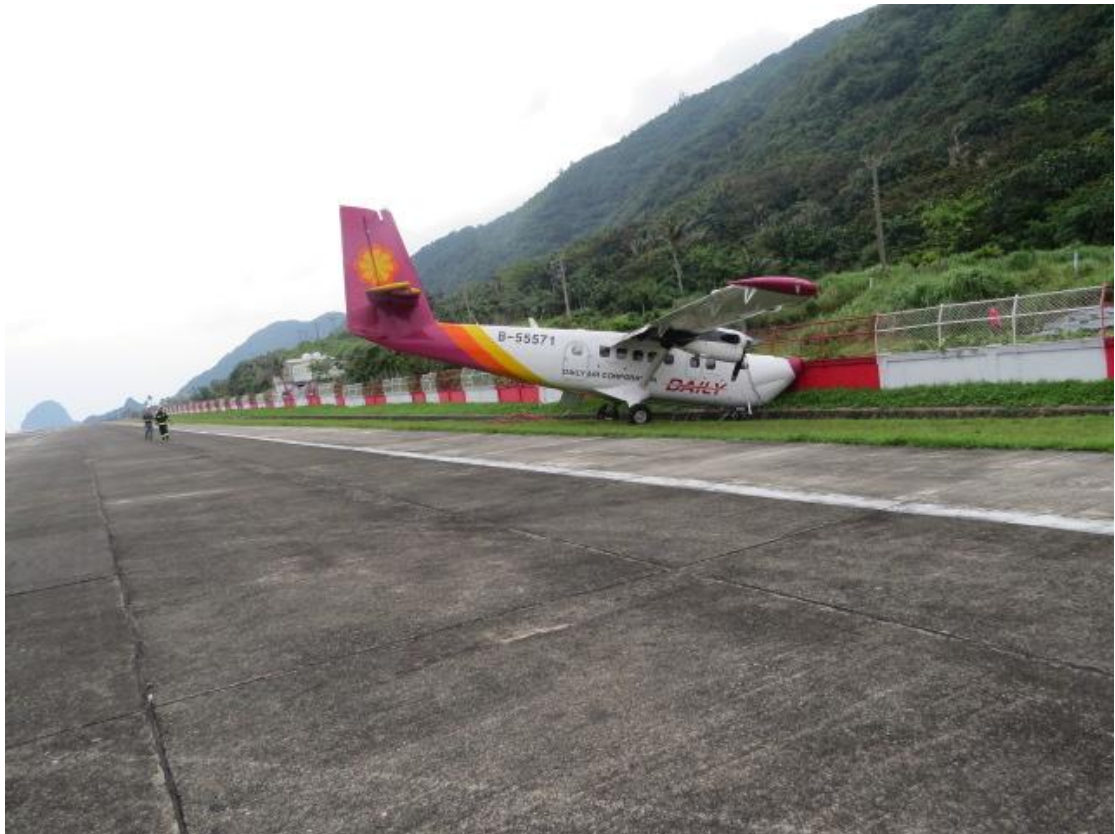
圖 1.1-1 事故機與事故現場

該機落地使用 20 度襟翼，進場速度（ V_{REF} ²）設定值為 79 浬/時，1632 時於蘭嶼機場 13 跑道落地，航向約為 132 度。減速滾行過程中該機開始左偏，機場監視錄影畫面顯示該機曾向右修正，但仍於距離 13 跑道頭約 1,830 呎處向左偏出跑道邊線進入草地，隨後並急劇左轉致左翼、左發動機及機首撞擊機場圍籬，鼻輪陷入未加蓋之排水溝渠，最終停止位置距離 13 跑道頭約 2,050 呎處，事故現場如圖 1.1-1。

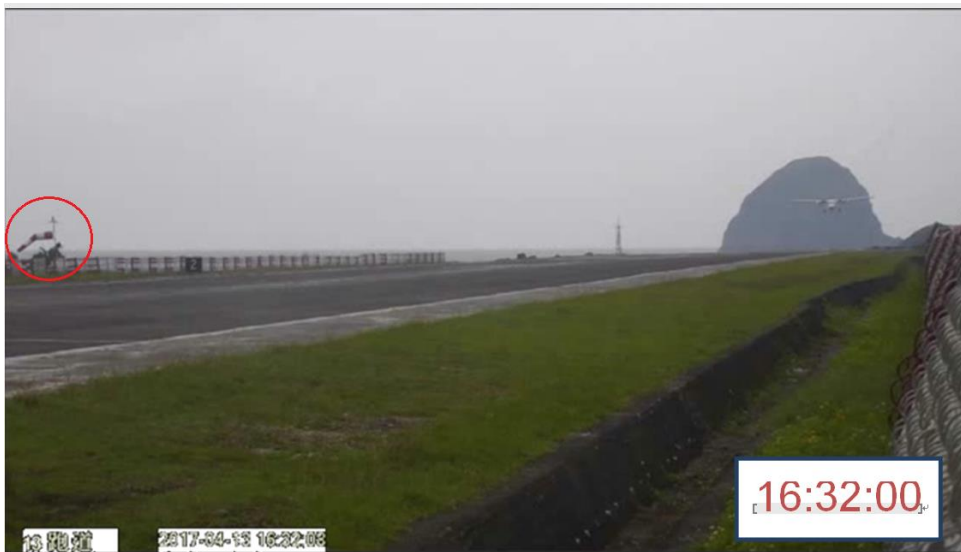
圖 1.7-7 事故當時蘭嶼機場跑道中段風向袋之監視錄影畫面

另蘭嶼機場於跑道中段設有一風向袋 (windsock)，其位置如圖 1.7-4 所示。依蘭嶼機場監視錄影攝得之畫面 (如圖 1.7-7、圖 1.11-8 及圖 1.11-9) 推算，1632:08 時 (該機無線電高度約 70 呎) 至 1632:17 時 (該機左右主輪觸地)，顯示風向約為 040 度轉 280 度，風速估計為 6 至 9 浬/時；1632:18 時至 1632:31 撞擊機場旁護欄時，風向約為 300 度轉 040 度，風速估計為 3 浬/時。由此影像紀錄顯示機場跑道有水平風切發生。

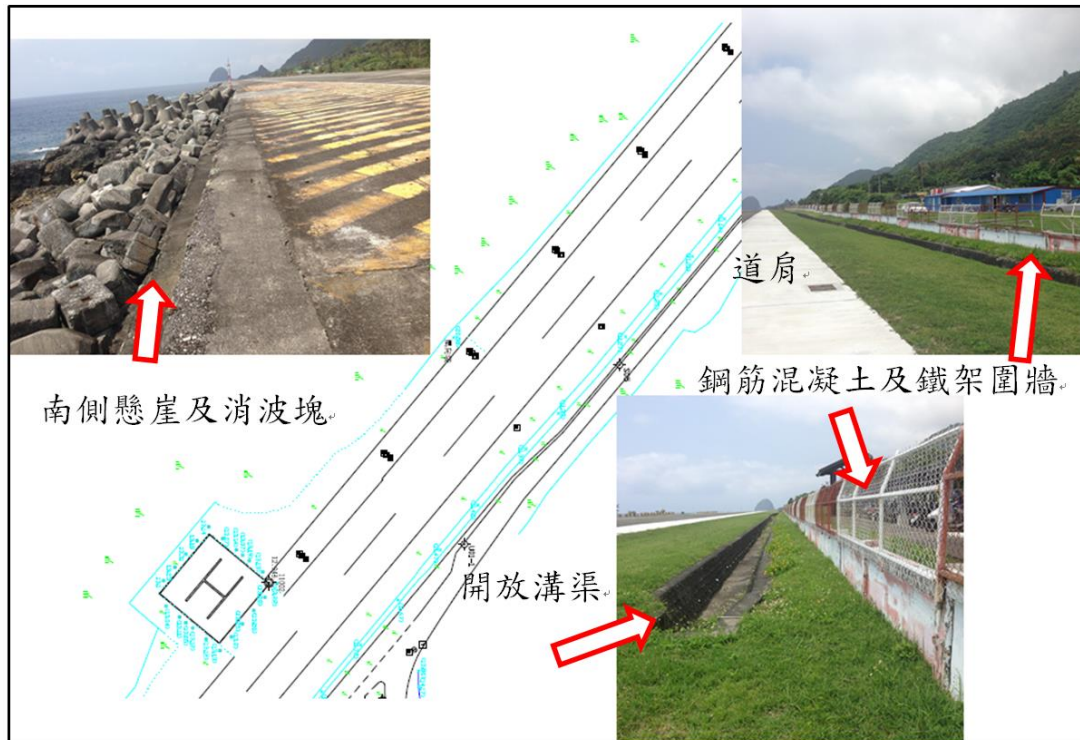
圖 1.10-3 機場鋼筋混凝土圍牆及未加蓋溝渠位置圖

自跑道中心線標線北側 25 公尺處有一縱向平行跑道之水泥及鐵架結構圍牆，係為機場界圍，高約 2 公尺。

自跑道中心線標線南側 22~25 公尺處為海岸懸崖峭壁。如圖 1.10-3 所示。

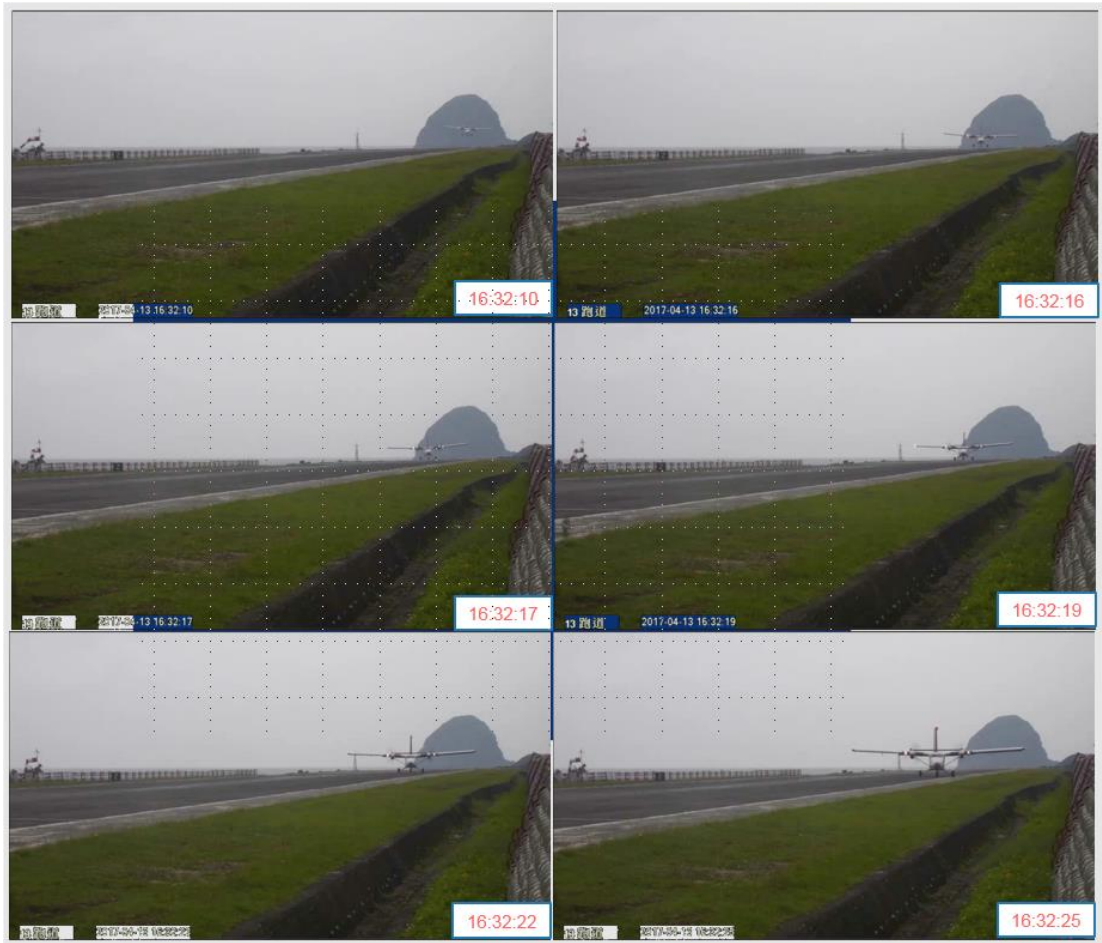
圖 1.11-8 13 跑道號監控錄影截圖（最後進場至落地偏左期間）

1632:22 時 左右主輪偏於跑道中心左側

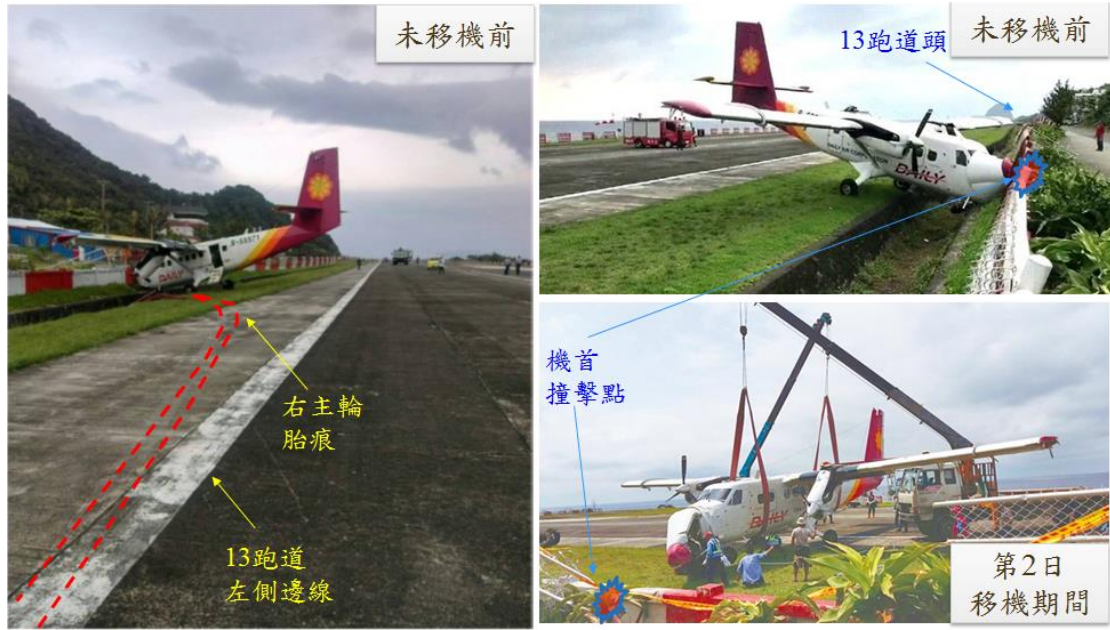
圖 1.12-1 事故機外觀圖

現場飛機外觀如圖 1.12-1，該機鼻輪滑入一排水溝渠¹¹而受損。該機偏出 13 號跑道邊線後之左/右主輪胎痕分布圖，如圖 1.12-2 所示。現場量測資料包括：該機遺留在跑道之胎痕、螺旋槳碎片、機首撞擊圍籬點及機場監控錄影機架設點（跑道邊線外側 40 呎），結果詳圖 1.12-3。量測結果顯示，該機於 1,830 呎處向左偏出 13 號跑道邊線；該機機首及左機翼明顯與機場左側圍籬有撞擊痕跡，飛機停止位置距 13 號跑道頭 2,050 呎，座標東經 121 度 32 分 3.95 秒、北緯 22 度 1 分 42.37 秒，磁航向 42 度。

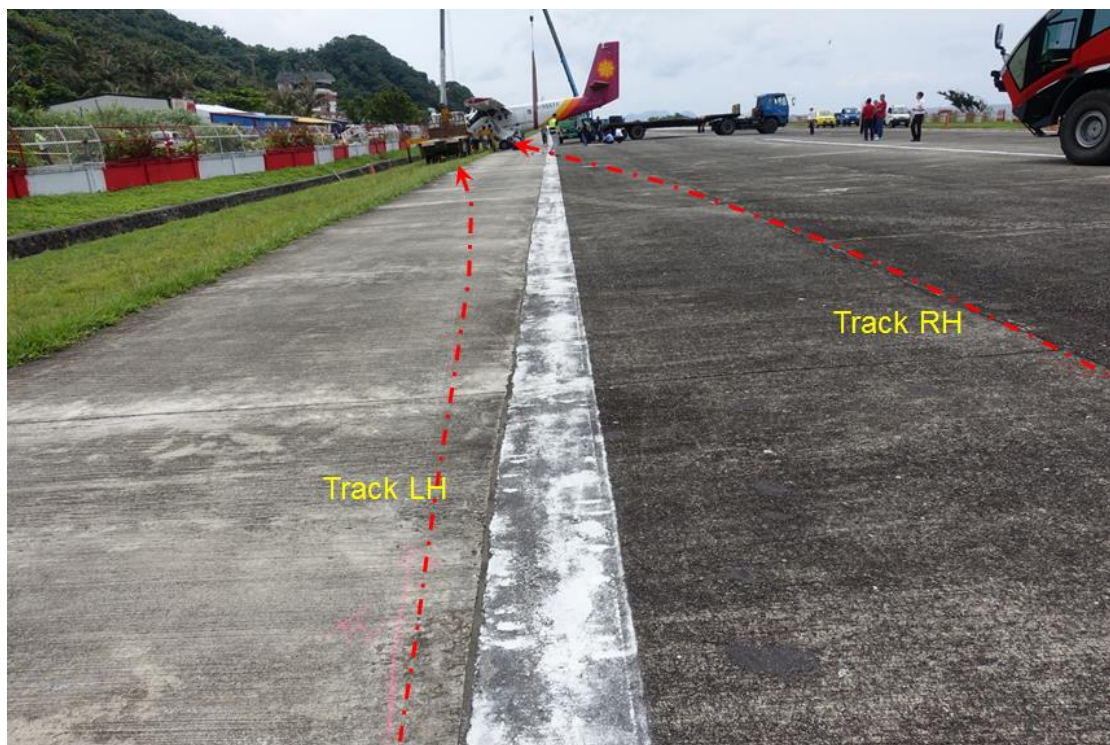
圖 1.12-2 事故機偏出 13 號跑道邊線後之左/右胎痕分布圖

根據量測結果，該機左主輪胎痕起始點距 13 跑道頭 1,830 呎，位於跑道中心線左側 36 呎，行進方向為 126 度並持續向左偏至 112 度，事故現場量測項目詳表 1.12-1。

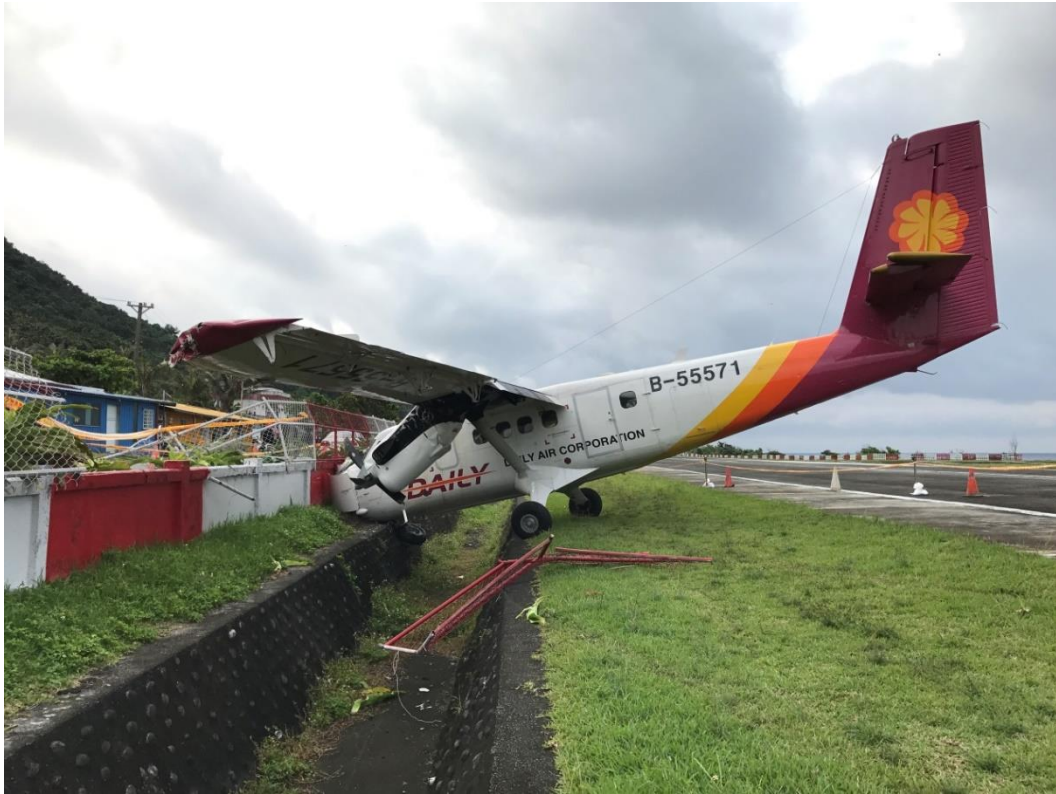
圖 1.12-4 事故機偏出跑道後撞擊機場圍籬

事故機於蘭嶼機場 13 跑道落地滾行時向左偏出跑道後，鼻輪起落架落入跑道排水溝渠如圖 1.12-4 所示；該機機首撞擊排水溝渠及地面，造成機鼻至機身站位（station）60 間之結構損壞以及鼻輪起落架支柱向後彎折，詳圖 1.12-5；機身站位 60 結構隔艙（bulkhead）相接之結構及機身蒙皮受擠壓變形，如圖 1.12-6 所示；左螺旋槳撞擊跑道水泥牆（如圖 1.12-7）損壞，並造成左發動機突然停止運轉（sudden stoppage）；左翼翼面、翼尖及翼前緣撞擊鐵絲圍籬，損壞如圖 1.12-8 所示，駕駛艙內部完整（如圖 1.12-9），左動力手柄位置在往前位置 MAX，右動力手柄位置在 IDLE，如圖 1.12-10 所示。

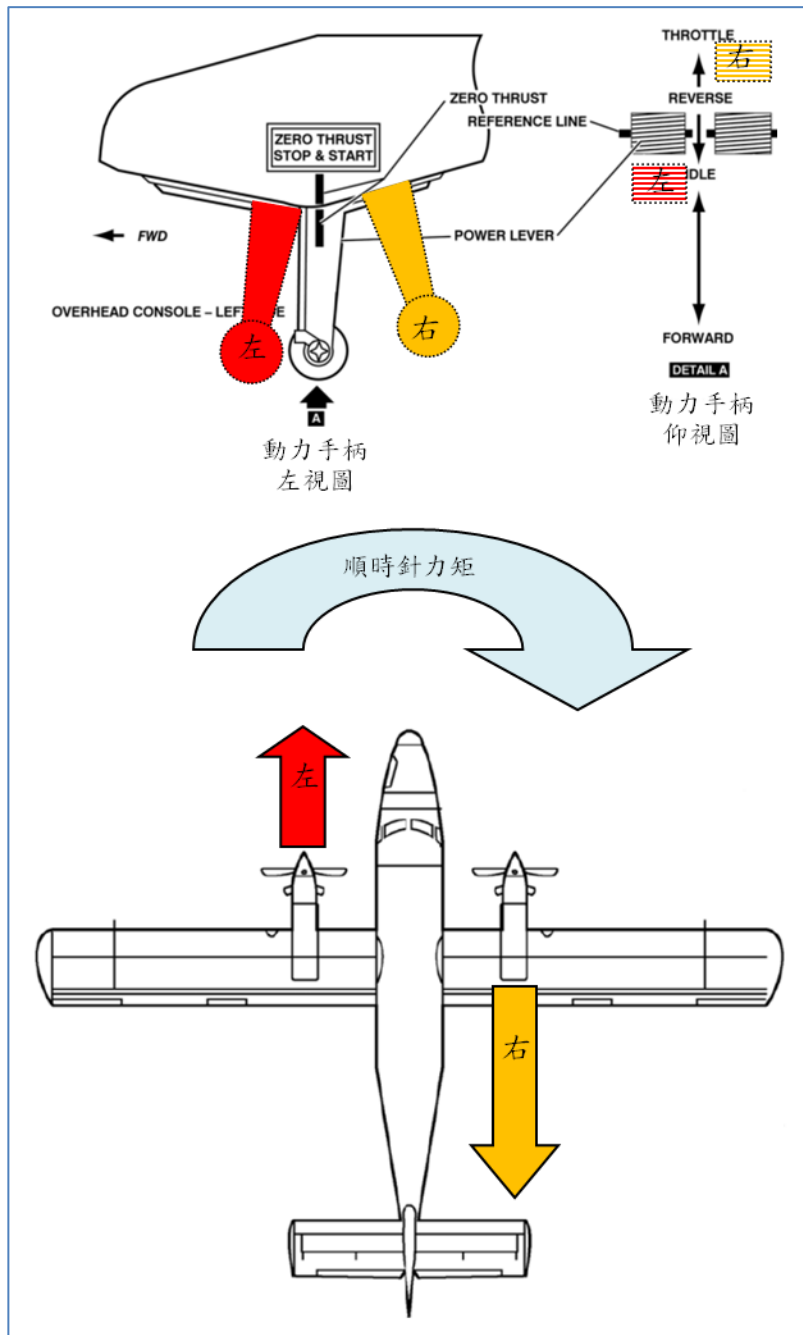
圖 2.2-1 模擬正駕駛員所述落地後動力手柄操作之情形

依據正駕駛員所述內容，模擬動力手柄最後操作情形，如圖 2.2-1

所示；於左發動機提供正推力、右發動機提供反推力情況下，該機機頭應受順時針方向力矩之作用而向右偏轉，進而使該機右轉，然而正駕駛員說法與實際航機之地面滾型路徑不一致。

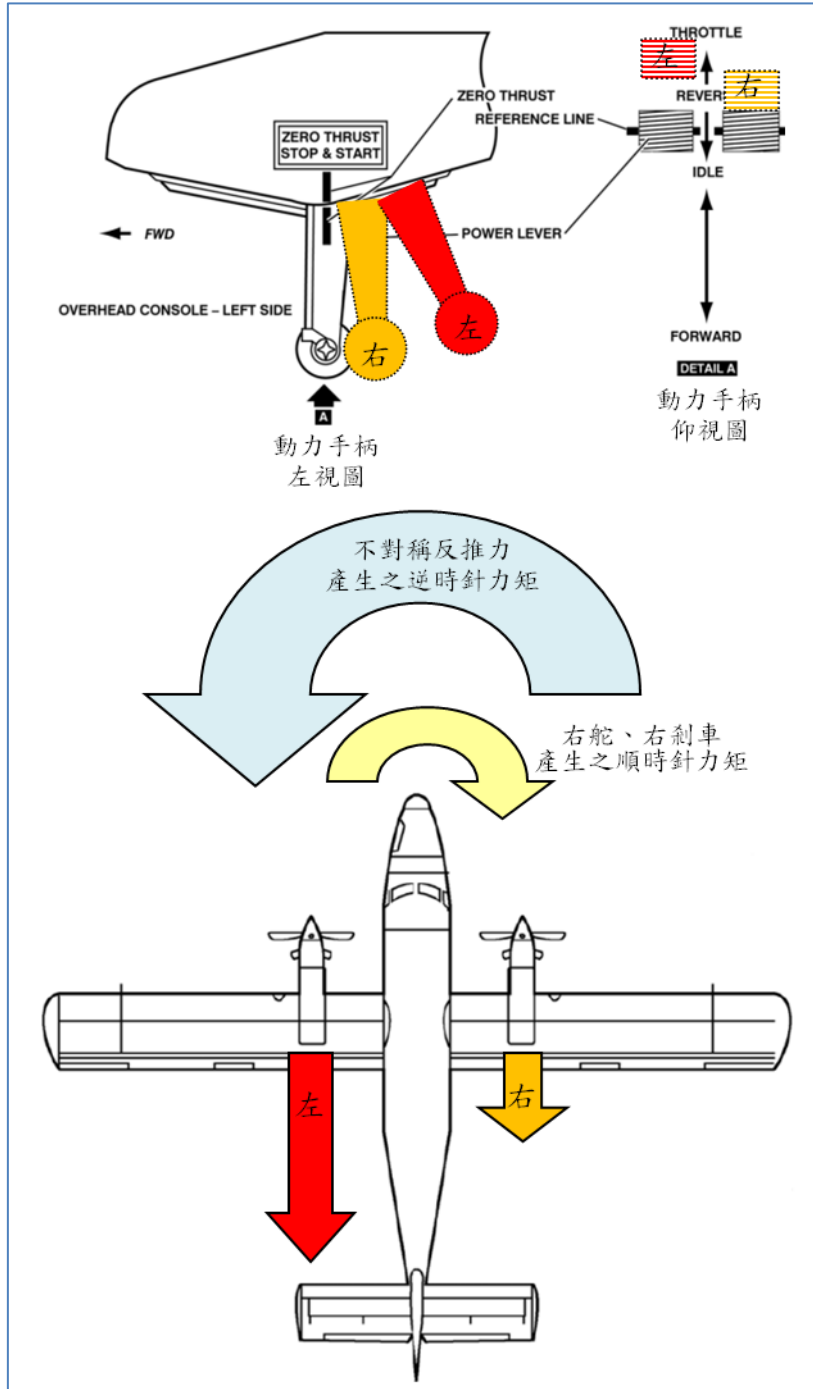
圖 2.2-2 FDR 數據顯示之落地後動力變化情形示意

於左側反推力大於右側反推力情況下，該機機頭應受逆時針方向力矩之作用而向左偏轉，進而使該機左轉，示意圖如圖 2.2-2 所示。FDR 記錄資料顯示之現象與實際航機於地面滾型之路徑一致。

13 跑道監控錄影資料與 FDR 資料經時間同步後發現，該機落地後隨即呈現航向偏左趨勢，畫面顯示方向舵曾於減速滾行過程中向右擺動，隨後左、右發動機進入反推力模式，之後左側反推力增加，該機於左側反推力增加後持續左偏，航機在接近跑道邊線時，駕駛員使用右煞車，航機一度稍向右偏，但隨之又向左偏，至鼻輪及主輪先後偏出跑道邊線時，左側反推力更近乎增加至最大，此時該機突然急遽左轉，並隨即撞擊機場圍籬而受損停止。

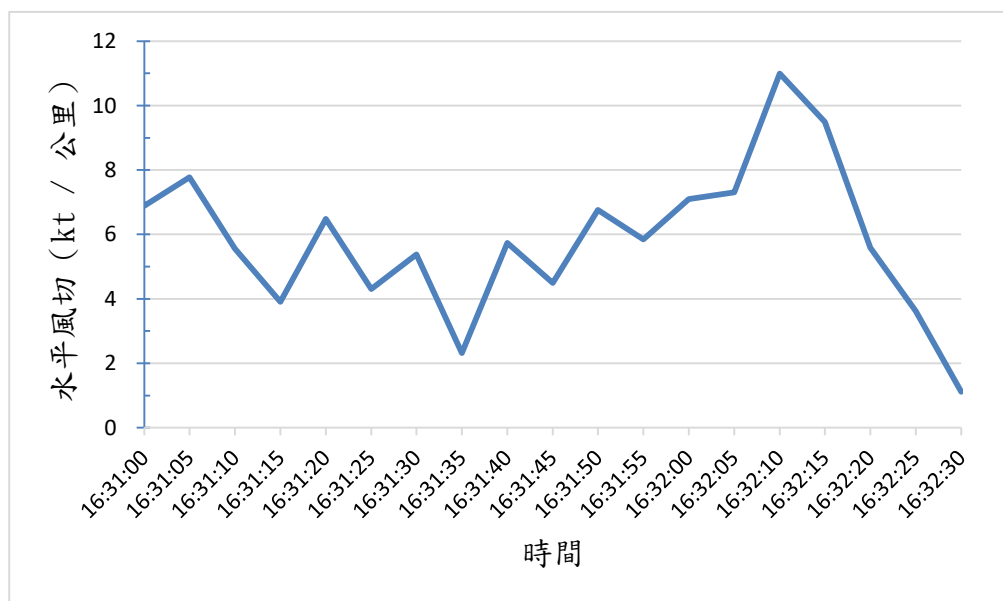
圖 2.7-1 蘭嶼機場 AWOS 紀錄計算之水平風切變化圖

蘭嶼地形主要為山地，僅沿海地區地勢較低，機場位於蘭嶼西南側近山腳處之海邊，北邊距最高之紅頭山(海拔 552 公尺)約 3 公里；10 月至 4 月蘭嶼盛行東北風，機場正處於山之背風面，因此常發生低空風切及亂流現象。事故當日 1632 時，海拔高度約 1,000 呎之氣象局蘭嶼氣象站記錄之風向 020 度，風速 13 浬/時，蘭嶼機場 AWOS 之紀錄於 1632:10 時 13 及 31 跑道分別為風向 110 度，風速 3 浬/時、風向 070 度，風速 12 浬/時，最大之垂直風切約為 1.3kt /100 呎的輕度風切，而水平風切約為 11kt /公里 (落地前 7 秒，詳圖 2.7-1)，逐漸減少至 1kt /公里 (1632:30 時，落地後 13 秒)，顯示落地前機場跑道有較強之順時針方向水平風切，此數值遠超過美國聯邦航空總署 (FAA) 水平風切 5kt /公里之警告標準，大於此數值會對飛行操控產生影響。

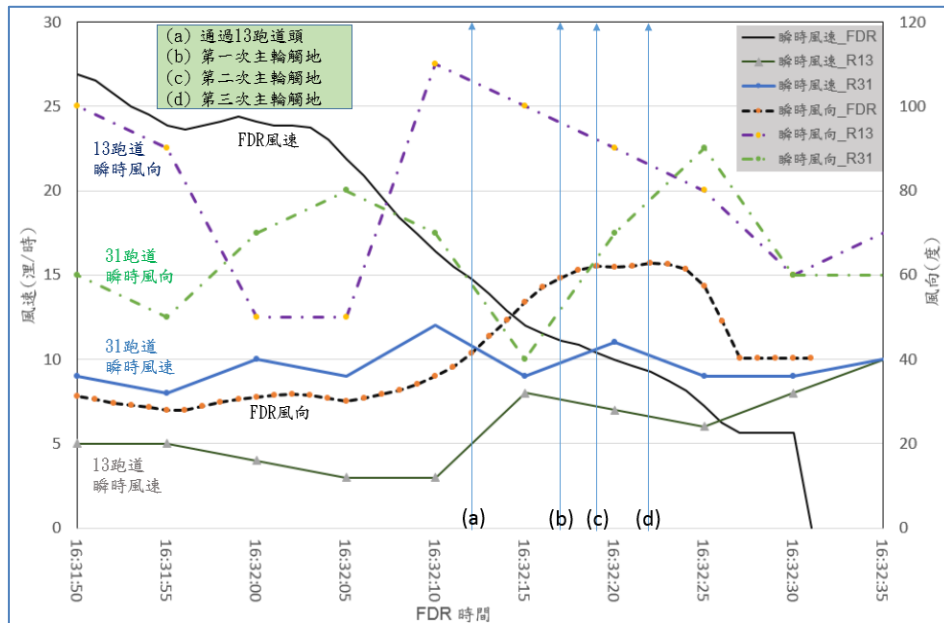
圖 2.7-2 該機最後進場及落地階段風場變化圖

依據 FDR、機場 AWOS 與機場錄影資料，該機無線電高度 300 呎以下的最後進場及落地階段風場變化，如圖 2.7-2 所示。圖中 FDR 紀錄資料之取樣率為每秒 1 筆，機場 AWOS 之 13 跑道及 31 跑道的

瞬時風取樣率為 5 秒 1 筆。此階段機場 AWOS 記錄之 13 跑道風速變化及 FDR 記錄之風速變化趨勢類似，但兩者的風向約相差 20 度，應為駕駛員使用方向舵修正所致。該機落地期間 13 跑道與 31 跑道之瞬時風速均介於 6 浬/時至 10 浬/時，瞬時風向約有 30 度至 60 度差異。

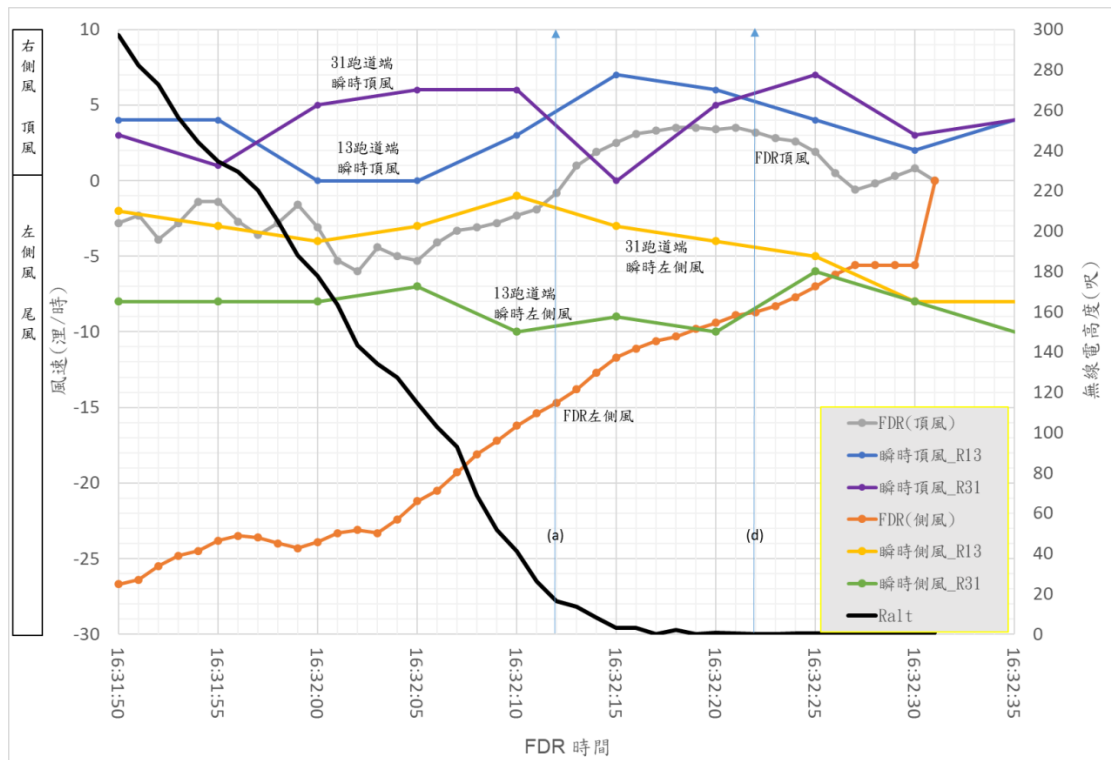
圖 2.7-3 最後進場及落地階段風場分量變化圖

根據 FDR 資料之風向及風速紀錄，可據以研判最後進場及落地期間之側風及尾風/頂風變化。圖 2.7-3 為風場分量變化圖，該機無線電高度 300 呎至通過 13 跑道頭期間，尾風最大約為 6 浬/時，左側風隨高度下降由 25 浬/時減至 15 浬/時。該機通過 13 跑道頭 (a) 點至主輪觸地 (d) 點期間，FDR 資料顯示之頂風變化趨勢與機場之 AWOS 之 13 跑道風向/風速一致，最大約 4 浬/時，左側風由 15 浬/時減至 9 浬/時。由 FDR 頂風及無線電高度資料，該機於 190 呎至 140 呎遭遇約為 8kt /100 呎的順風切，140 呎至觸地遭遇約為 6kt /100 呎的逆風切，依據 ICAO DOC 9817 屬於中度風切¹⁹。
