Untersuchungsbericht

Art des Ereignisses:	Störung
Datum:	19. Mai 2017
Ort:	Wartenberg
Luftfahrzeug:	Frachtflugzeug
Hersteller / Muster:	Boeing Company / B 747-400 F
Personenschaden:	keine
Sachschaden:	Luftfahrzeug leicht beschädigt
Drittschaden:	keiner
Aktenzeichen:	BFU17-0540-TX

Während des Landeanfluges löste sich an der rechten Tragfläche die Verkleidung des äußeren Landeklappenantriebs vom Flugzeug.

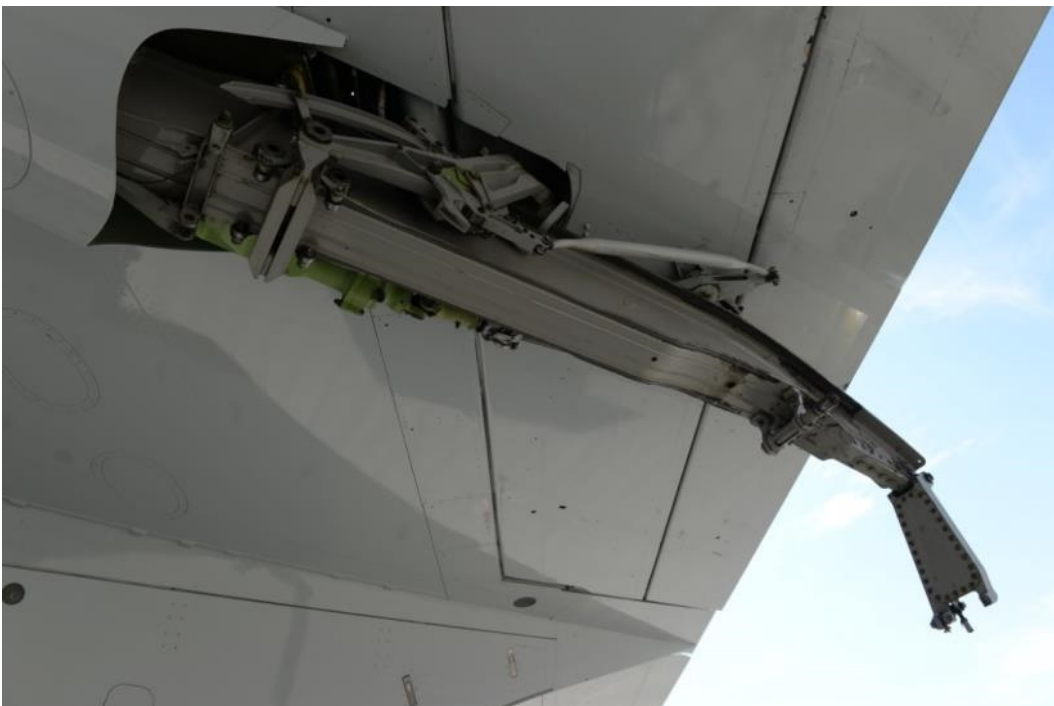
Nach dem Abstellen des Flugzeugs auf dem Vorfeld wurde festgestellt, dass an der rechten Tragfläche die Verkleidung des äußeren Landeklappenantriebs (Nr. 8) fehlte. Im Umfeld der Führungsschiene der Landeklappe waren einige Halter und Verbindungsstäbe gebrochen bzw. verbogen (siehe Anlagen Abb. 1). Die hintere Landeklappenklappe war an der Unterseite im Bereich des rechten, äußeren Klappenantriebs leicht eingedrückt.

Abb. 2: Äußerer Landklappenantrieb- und schiene der rechten Tragfläche

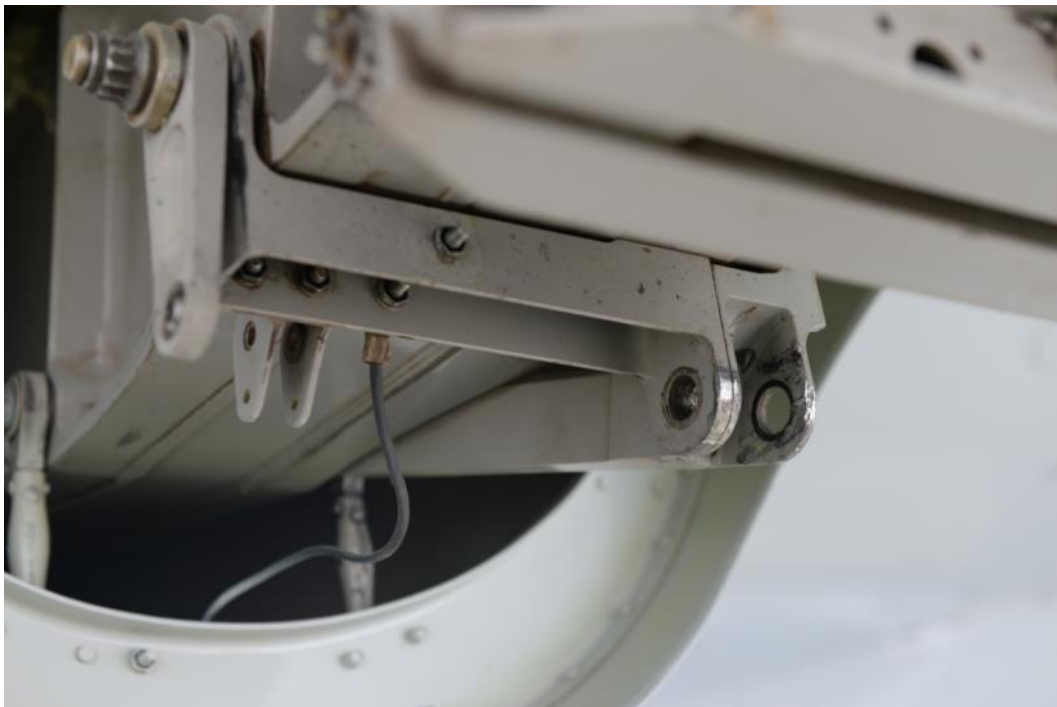
Die beiden Bolzendurchführungen der vorderen Befestigungspunkte (siehe Anlagen Bild 3) wiesen sowohl auf der Seite der Klappenführungsschiene als auch auf der Verkleidungsseite Kratz- und Reibspuren auf (siehe Anlagen Bilder 4 und 5). Beide Bolzenverschraubungen fehlten. Die Bolzen wurden weder in der Peripherie des Landklappenantriebs noch am Fundort der Verkleidung entdeckt.

Abb. 4: Vordere Befestigungspunkte an der Klappenführungsschiene

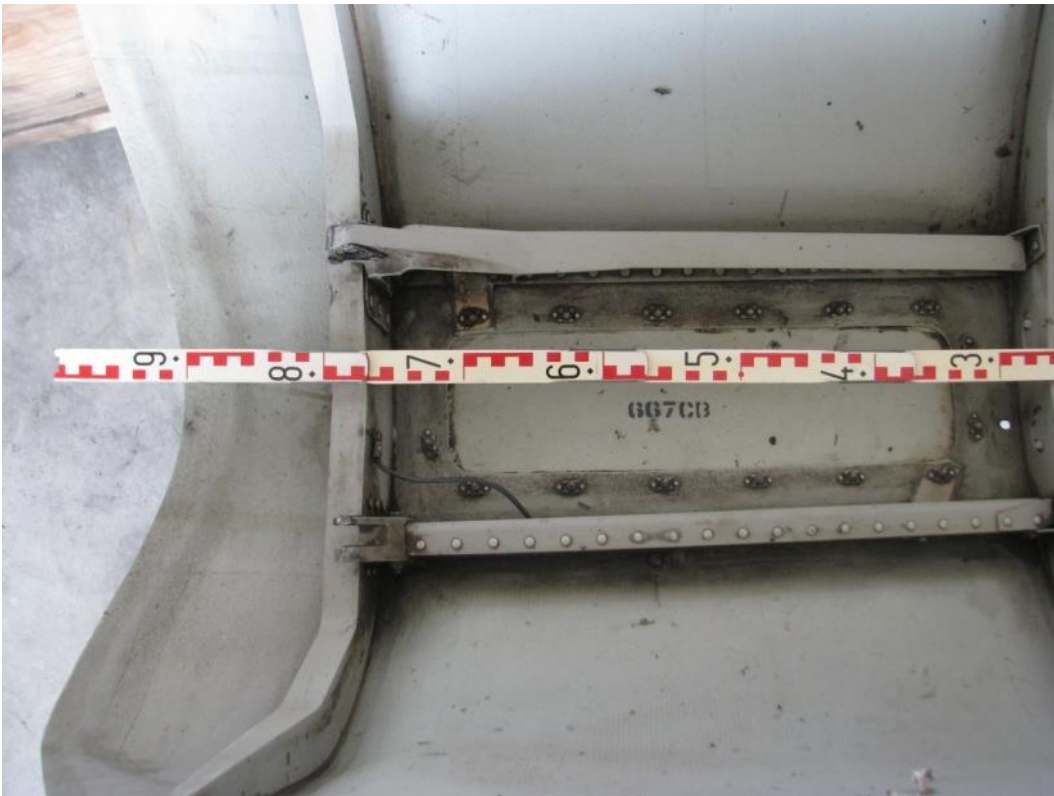
Abb. 5: Vordere Befestigungspunkte an der Verkleidung

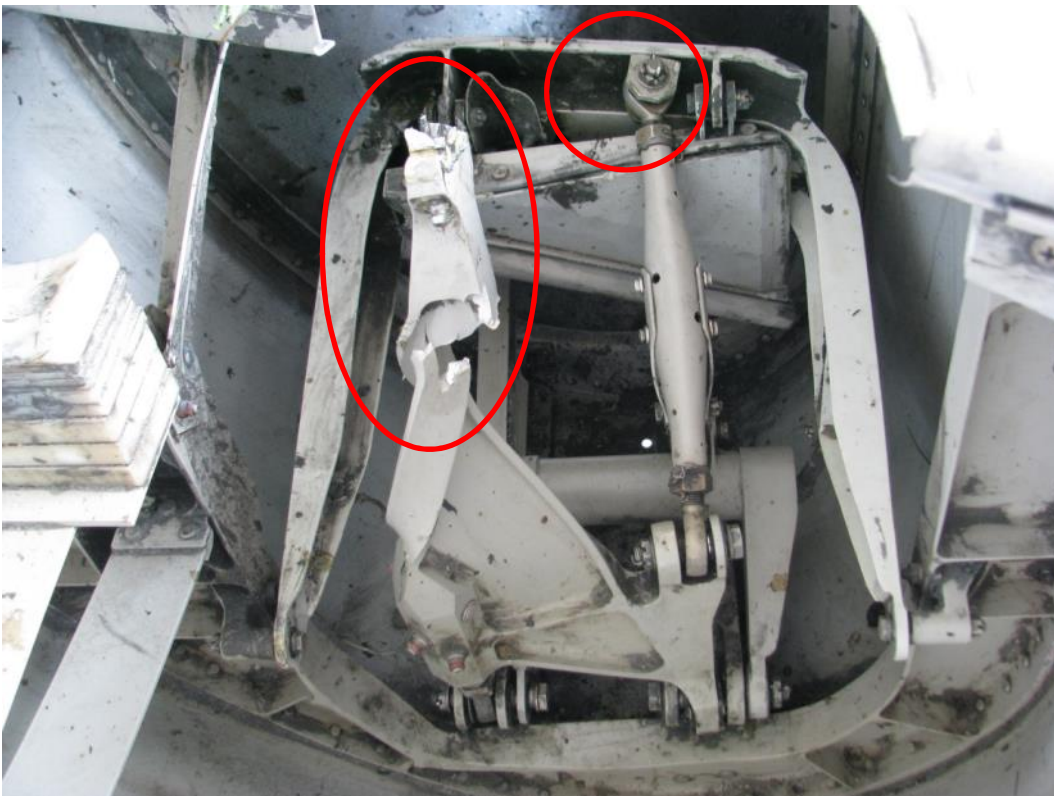
An der hinteren Mimik des Verkleidungsausfahrmechanismus war die Halterung (Support Fitting) fast 180° verdreht und eingerissen, die Aufnahme für den Haltebolzen war gewaltsam ausgerissen (siehe Anlagen Bild 6). Der Bolzen befand sich in der tragflächenseitigen Halterung. Die Bolzenaufnahme der Strebe (Adjustable Rod) war an der tragflächenseitigen Halterung abgerissen. Dieser Bolzen befand sich im Befestigungsauge der Adjustable Rod.

Abb. 6: Hintere Befestigungspunkte (rot eingekreist)
