报告编号：20180520TFSH1

## 通用航空一般事故

偏出跑道

G200/B-8129 号机

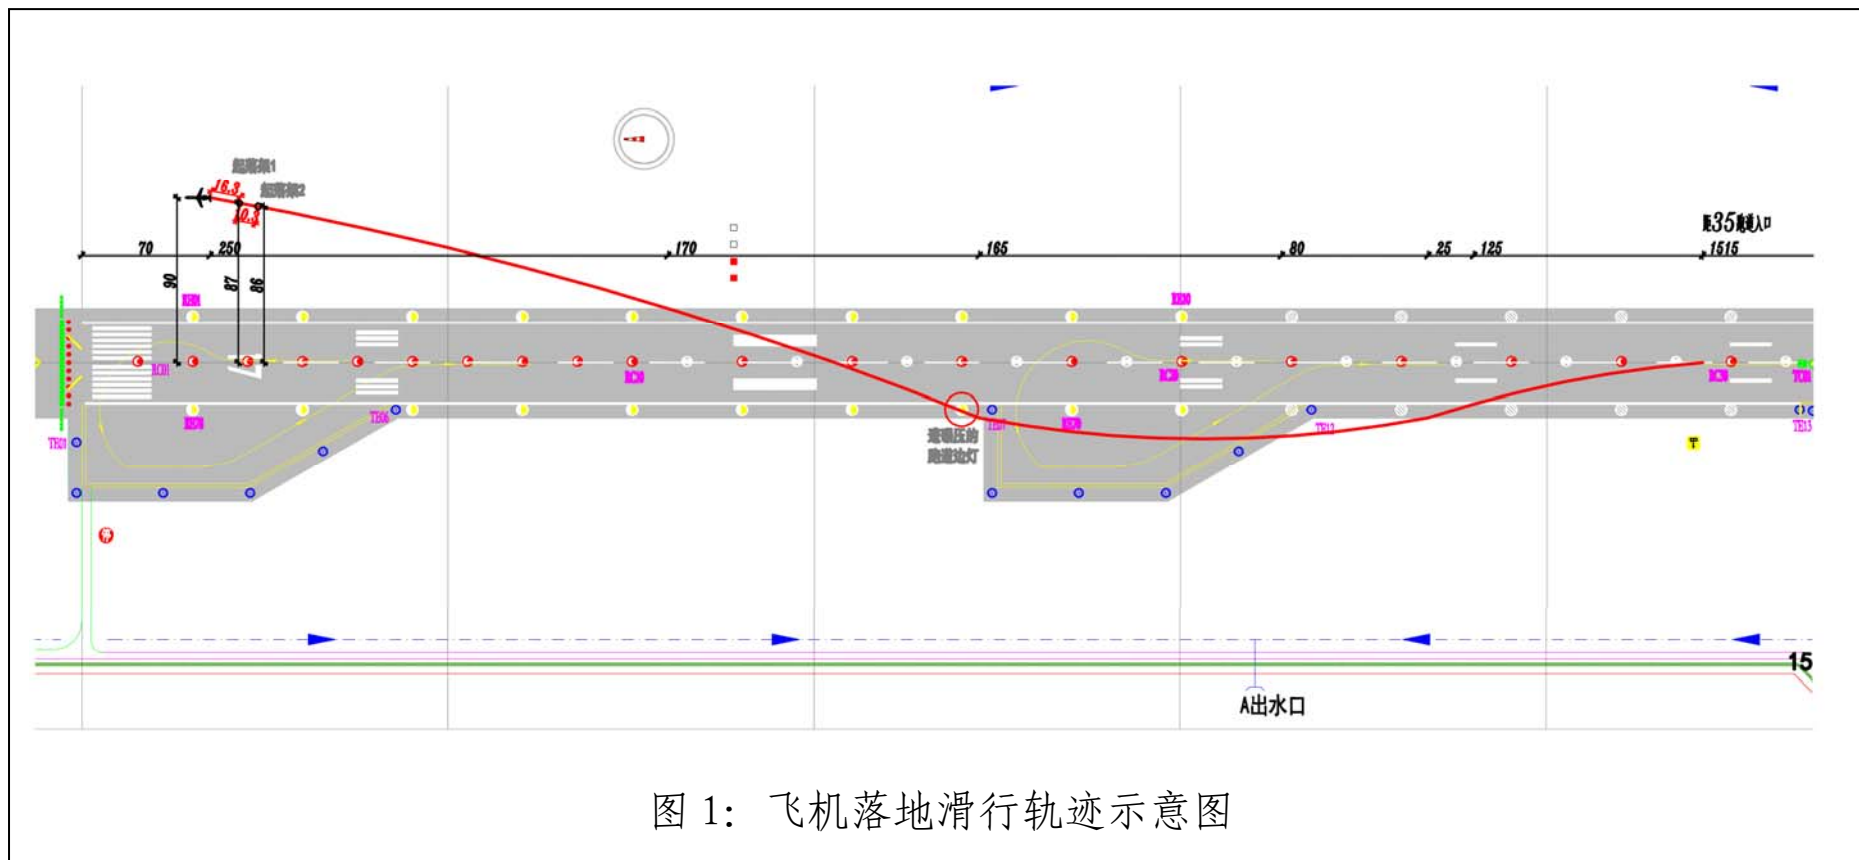
15:07,飞机在距扬州机场SJD台约0.75海里,距35号跑道头约500米处接地,后该机于距35号跑道头1515米处向左偏转,继续滑行150米后向左偏出跑道,随后进入位于35号跑道头1745米的中间调头坪,在调头坪滑跑165米后向右切入跑道并压坏一个跑道边灯,飞机以约30度夹角向右滑跑穿越跑道,170米后进入跑道右侧土面区,飞机继续滑跑约250米停在跑道中心线右侧90米、距17号跑道头约70米处(见图1)。

在土面区滑跑过程中两主起落架折断,机腹及机翼擦地,左翼前缘受损并在土面区留下较深痕迹,左侧油箱漏油。

图 1: 飞机落地滑行轨迹示意图

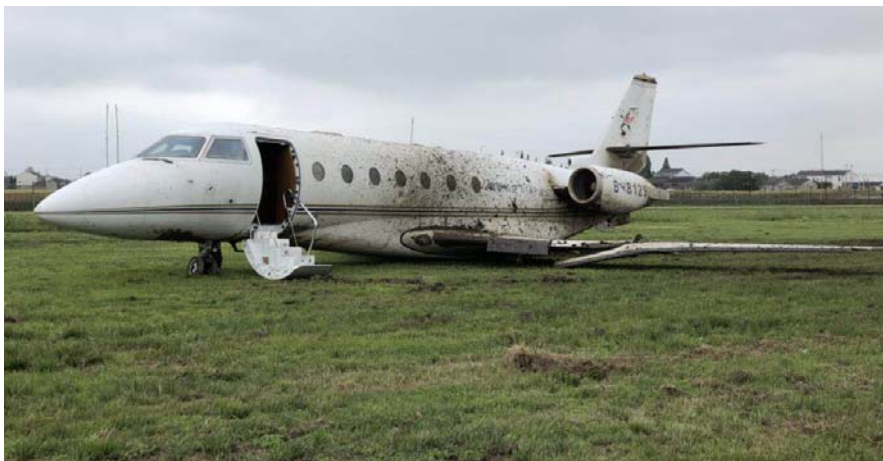
飞机主起落架折断，机翼、机腹擦地（见图 2，图 3）。经华东局航空器损失评估小组评估认定该机修复费用为陆仟叁佰零玖万零肆佰陆拾陆万（63090466）元人民币。该机型新机出厂价格为 1800 万美元，评估的修复费用小于新机价值的 60%。而事发飞机的市场评估价大约为 450 万美元，修复费用远大于该机的市场价值。

图 2：飞机左侧机翼受损机腹着地

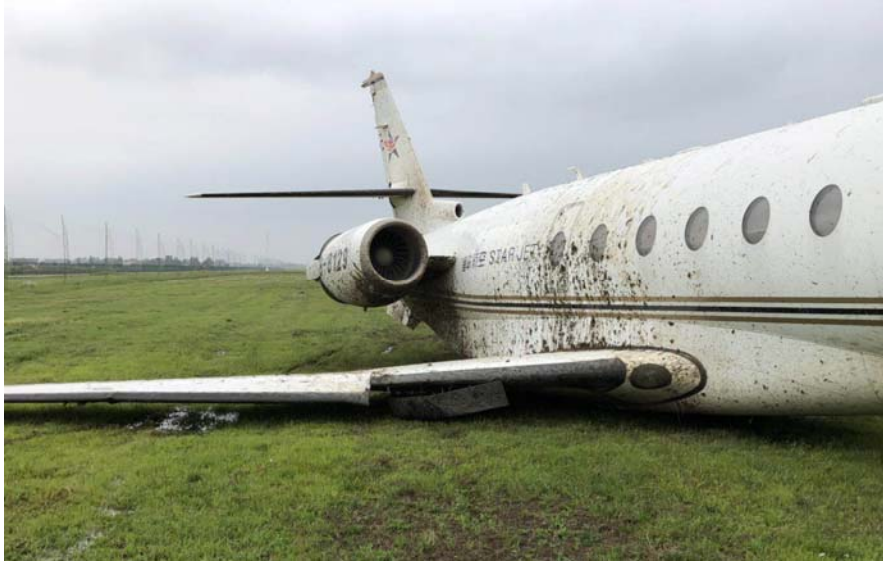
图 3: 飞机右侧机翼受损

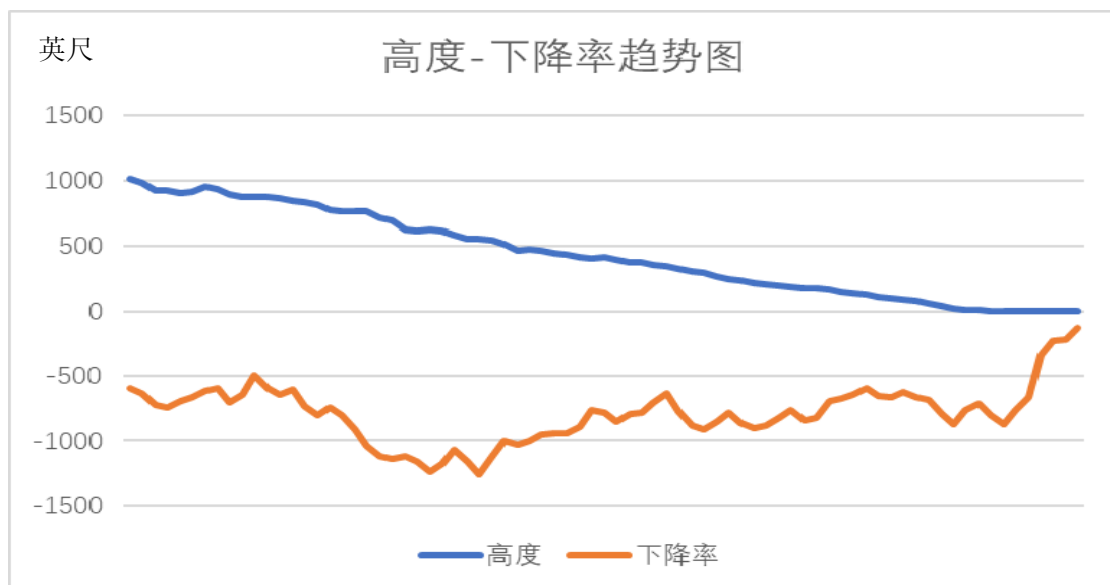
无线电高度 1000 英尺以后，飞机下降率较大，期间连续 14 秒下降率大于 1000（见图 4），属于不稳定进近状态，机组仍继续进近。飞机下降至 50 英尺时机长、观察员发现飞机下降率过大，均喊话给副驾驶要求“带一带”，尤其是观察员的喊话非常急切。副驾驶在听到观察员和教员的喊话后大幅度拉杆（见图 5），但仍未有效控制过快的下降率，紧接着飞机在高度大约为 25 英尺左右的时候触发“sink rate”警告，随后飞机接地。接地时飞机带有左坡度，接地点在跑道中心线偏右，航向与跑道方存在偏右 5 度左右的夹角，副驾驶保持蹬左舵（见图 6）。

图 4：无线电高度与下降率趋势图

1. 航空公司加强机组搭配管理。
2. 航空公司加强飞行员基本技能培训，尤其是针对类似机型方向控制方面的培训。
3. 航空公司加强不稳定进近政策的落实管理。
4. 航空公司视情制定残损航空器搬移预案。
5. 扬泰机场完善应急处置程序，加强应急处置管理，提高应急处置能力，确保满足规章规定的驰救时间要求。

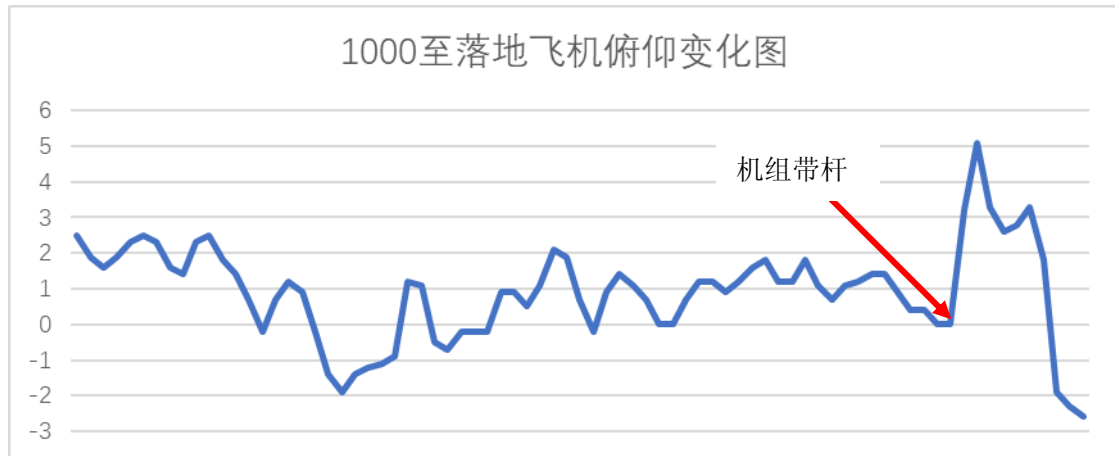
图 5：进近着陆过程中飞机俯仰变化图

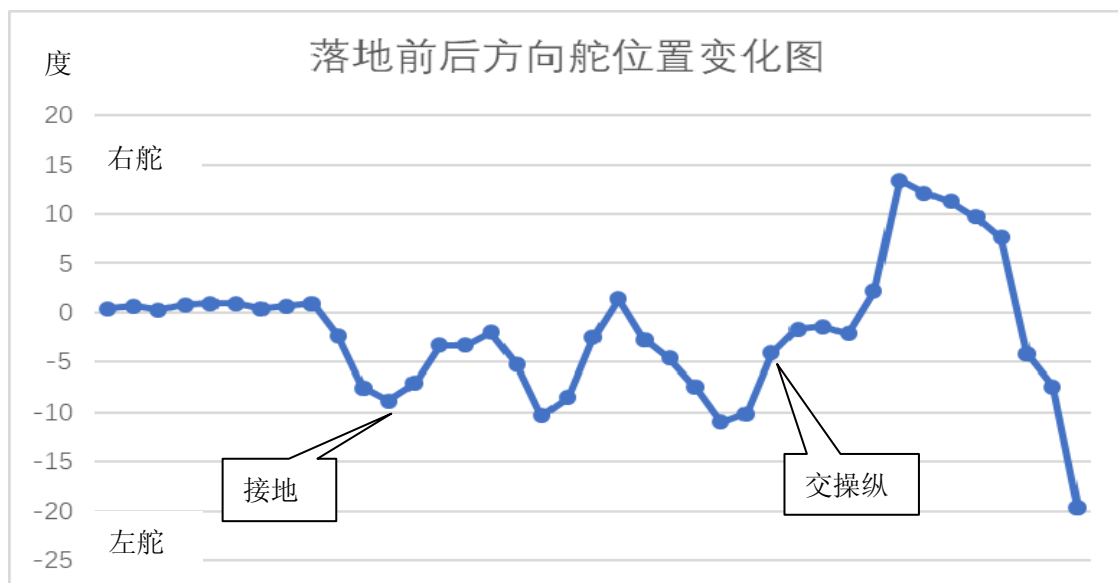
图 6：高度 100 英尺至落地后方向舵位置

接地后，教员、副驾驶认为飞机状态可接受，教员发现飞机有些偏右，提示副驾驶注意方向，同时机组准备落地连续起飞动作。接地大约 8 秒左右，观察员提示副驾驶蹬左舵，紧接着教员要求加油门，副驾驶开始加油门。由于过程中飞机始终带有较大的左舵修正量，飞机航向、轨迹开始迅速左偏。副驾驶发现无法控制飞机，将操纵交给教员。教员接手后，大幅度蹬右舵（见图 6），并且继续加油门准备连续起飞。由于飞机已经形成向左的运动趋势，而且发动机推力的增

加，增加了飞机的动能，进而导致飞机向左偏出跑道。随后由于过量的右舵修正，导致飞机向左运动趋势消除后，迅速向右偏出跑道。当机组意识到中断起飞的时候，飞机已经向右偏出跑道，起落架折断，脱落。
