**RELATÓRIO SUMÁRIO DE INCIDENTE GRAVE COM AERONAVE  
 AIRCRAFT SERIOUS INCIDENT SUMMARY REPORT**
**Aterragem dura com danos significativos na  
 estrutura primária da aeronave**

**Hard landing with significant aircraft primary  
 structure damage**
**1- SINOPSE**
**1- SYNOPSIS**

<b>PROCESSO GPIAAF    GPIAAF PROCESS ID</b> <b>2019/SINCID/09</b>		<i>Classificação    Classification</i> Incidente Grave    Serious Incident	
		<i>Tipo de evento    Type of event</i> Contacto anormal com a pista (ARC)    Abnormal Runway Contact (ARC)	
<b>OCORRÊNCIA    OCCURRENCE</b>			
<i>Data    Date</i> 18-AUG-2019	<i>Hora    Time</i> 08:24 UTC	<i>Local    Location</i> N037° 43' 31", W25° 41' 52", Ponta Delgada (LPPD) – Açores - Portugal	
<b>AERONAVE    AIRCRAFT</b>			
<i>Tipo    Type</i> Boeing B757-251		<i>N.º de série    Serial No.</i> 26490	<i>Matrícula    Registration</i> N543US
<i>Categoria    Category</i> Aeronave de asa fixa    Fixed wing airplane			<i>Operador    Operator</i> Delta Air Lines, Inc.
<b>VOO    FLIGHT</b>			
<i>Origem    Origin</i> New York KJFK (USA)		<i>Destino    Destination</i> Ponta Delgada LPPD (Portugal)	
<i>Tipo de voo    Type of flight</i> Transporte Aéreo Comercial    C

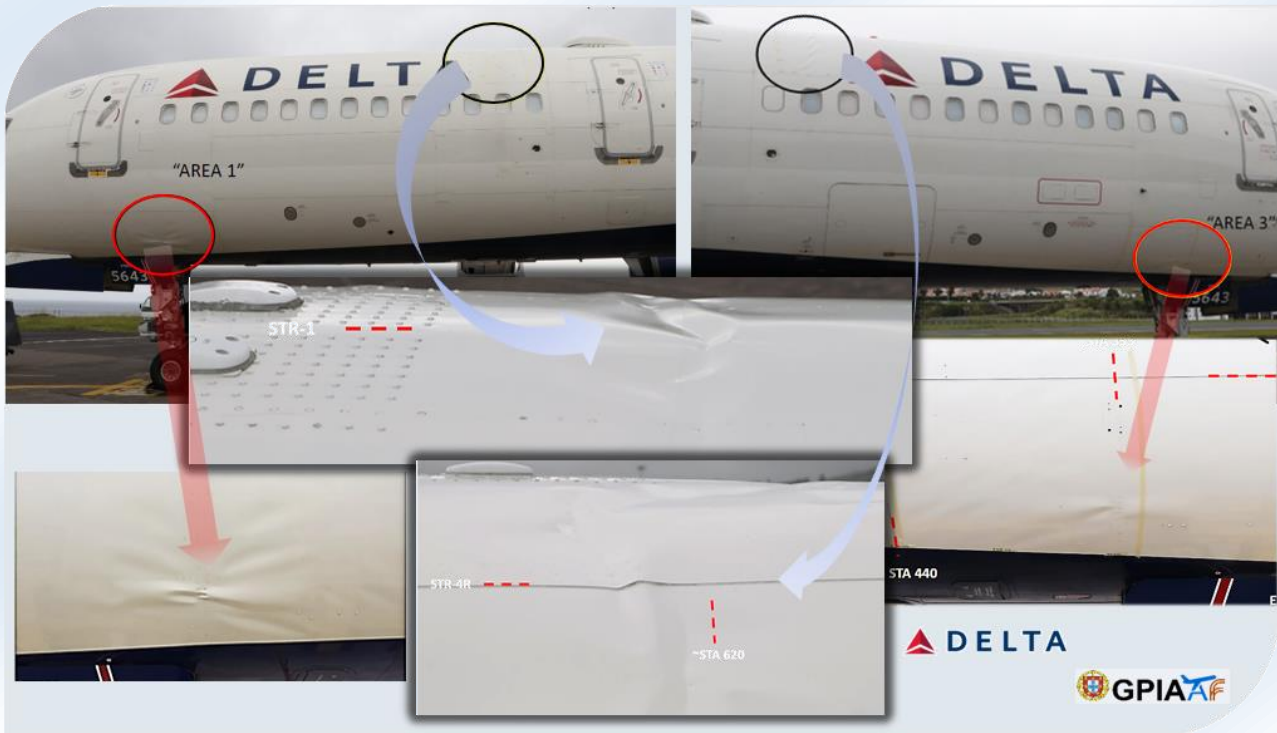
**Figura 1** || **Figure 1**

During the post-flight walk-around, damage was observed on the lower front fuselage near the nose landing gear and on the upper central fuselage in the area in front of the wing.

Detalhe da localização dos danos na fuselagem || Aircraft fuselage damage location detail

The aircraft suffered damage on the primary fuselage structure with deformed frames, stringers and skin, as well as permanent nose landing gear axle deformation.

On the event, several fuselage areas deformation occurred mainly due to compression stress. Several stringers exhibit damage of crush/crippling with cracks on the affected areas by stress combination.

The damage incurred on the airplane are consistent with a nose landing gear overload, with propagation of efforts to the primary structure, inducing permanent deformations in areas prone to the concentration of stresses.

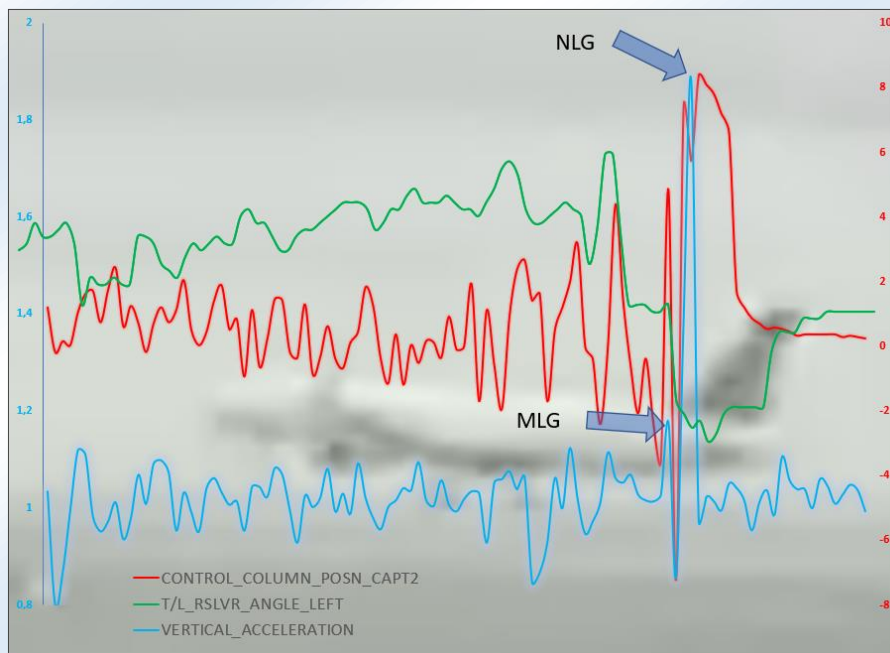
Figura 2 || Figure 2

- Na figura 2 abaixo (linha a vermelho), é visível a tendência no incremento de amplitude dos comandos do leme de profundidade aplicados pelo PF, demonstrando uma técnica de aterragem suscetível de permitir ou potenciar uma razão de *pitch* elevada durante a *derotation*.

- O fator de carga (linha azul figura 2) atingiu o valor de 1,53G aquando do toque com o trem principal (2<sup>o</sup> toque) e atingiu o valor de 1,88G, valor provável para o toque do trem de nariz na pista.

Análise dos dados do FDR (amostra de 27 segundos) || FDR data analysis (27 second sample)

The graph from figure 2 shows the values related with the vertical acceleration, the control column position and the left thrust lever resolver angle (right is similar).

The likely touch points for the main landing gear (MLG) and nose landing gear (NLG) are also marked.

- several movements in the control column, with increasing amplitude, being that the variation of values of -5.0 (nose down) occurs immediately before the vertical acceleration develops a sudden change (contact with the ground) and a correction is made for +7.40 (nose up) right afterwards;
- it was possible to verify that, for the same period of time, the pitch angle changed significantly from +3.9 to -1.4.

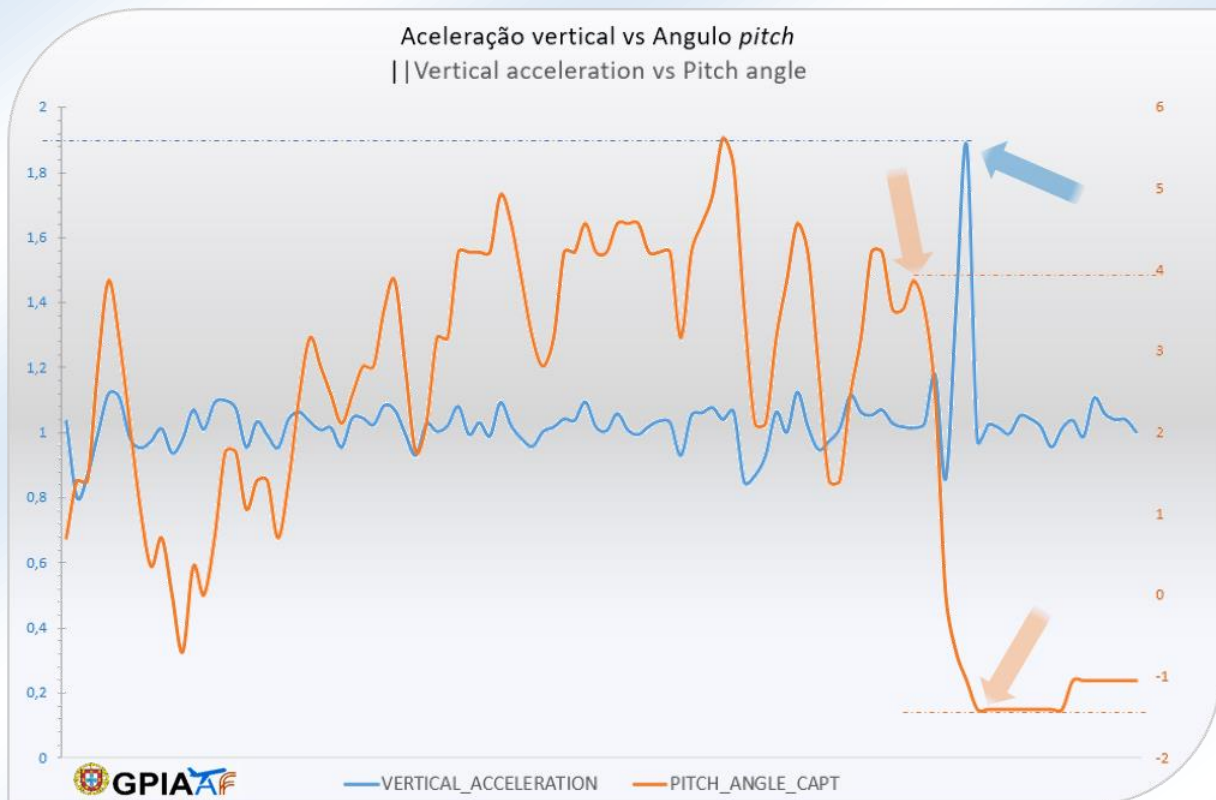
**Figura 3** || **Figure 3**

Análise dos dados da aceleração vertical e do ângulo de *pitch* ||

Vertical acceleration and pitch angle data analysis

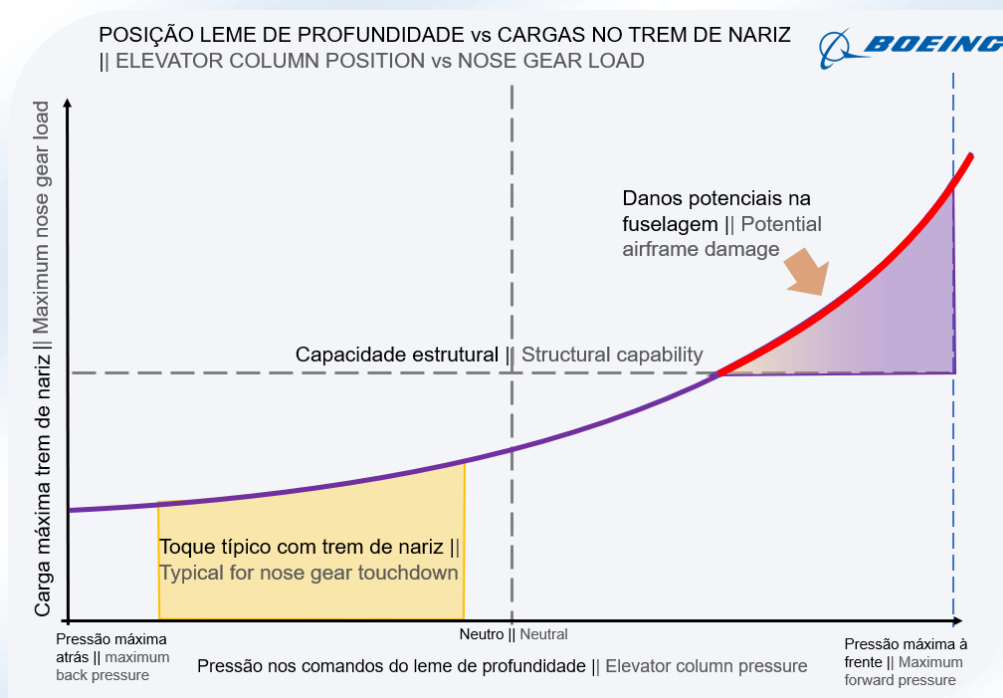
**Figure 4** || Elevator column position vs nose gear load  
 [source: Boeing]

According to an OEM study (Boeing Aero n.º 18 Apr 2002), it is discussed the excessive forward column movement applied between the time of main gear runway contact and nose gear touchdown, shows that enough nose-down elevator authority exists to damage the airframe structure if the airplane is rapidly derotated following main gear touchdown.

As forward control column pressure increases, maximum nose gear load also increases, eventually surpassing the structural capability of the airframe, reaching a point where possible damage may occur.

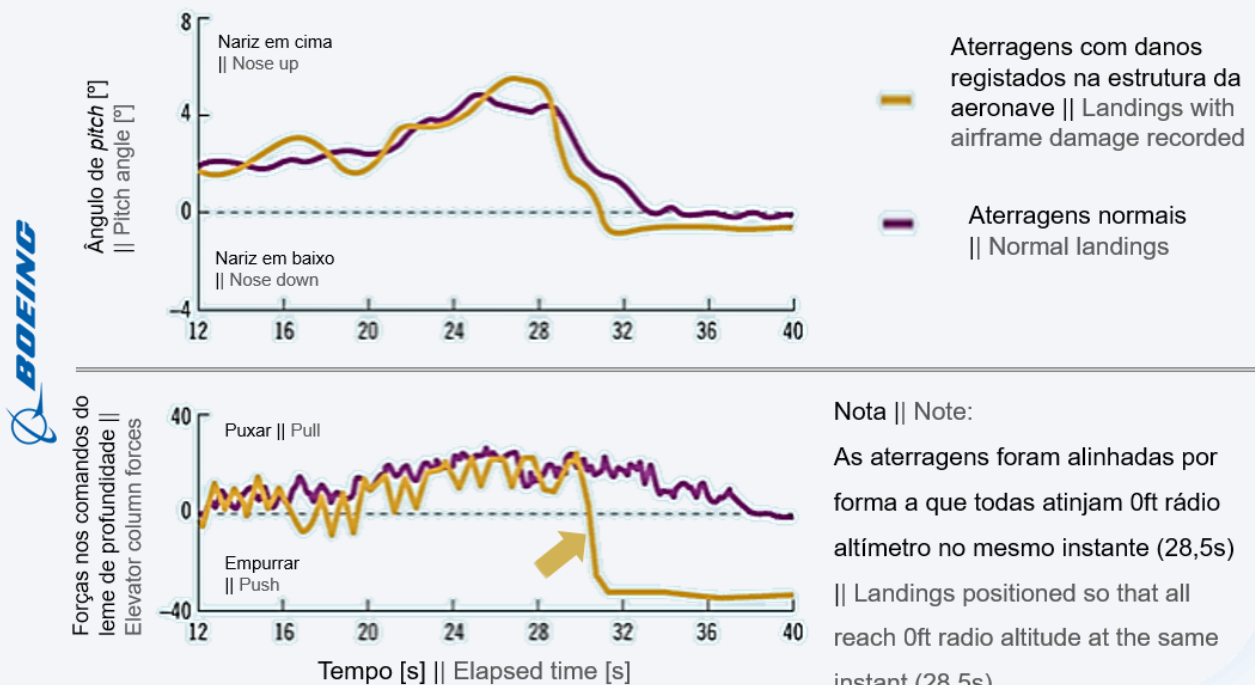
**Figura 5 || Figure 5**  
 Ângulo de *pitch* e forças nos comandos de voo para aterragens normais e duras || Pitch angle and control column forces for normal and hard landings  
 [fonte: Boeing] [source: Boeing]

The study also compares the pitch angle and control column forces for both normal landings and landings during which airframe damage occurred.

ÂNGULO DE *PITCH* E FORÇAS NA COLUNA DE CONTROLO LEME DE PROFUNDIDADE – ATERRAGENS NORMAIS E DURAS || PITCH ANGLE AND CONTROL COLUMN FORCES – NORMAL AND HARD LANDINGS

As per Boeing same study, *derotation* should be performed so that the flight crew immediately starts flying the nosewheels smoothly onto the runway when the main wheels touch down.

Flight crews can accomplish this by controlling the airplane pitch rate while relaxing aft column pressure. When heavy brake applications are needed, with and without autobrakes, increased aft column pressure may be required to slow the *derotation* rate.
