**ДЕПАРТАМЕНТ
ПО РАССЛЕДОВАНИЮ ПРОИСШЕСТВИЙ И ИНЦИДЕНТОВ НА ТРАНСПОРТЕ
ОКОНЧАТЕЛЬНЫЙ ОТЧЕТ
ПО РЕЗУЛЬТАТАМ РАССЛЕДОВАНИЯ АВИАЦИОННОГО ПРОИСШЕСТВИЯ**

| Тип воздушного судна | самолёт Fokker F28 Mk0100 |
| Регистрационный номер | UP-F1007 |
| Дата и время авиационного события | 27.12.2019, 01:21 UTC |

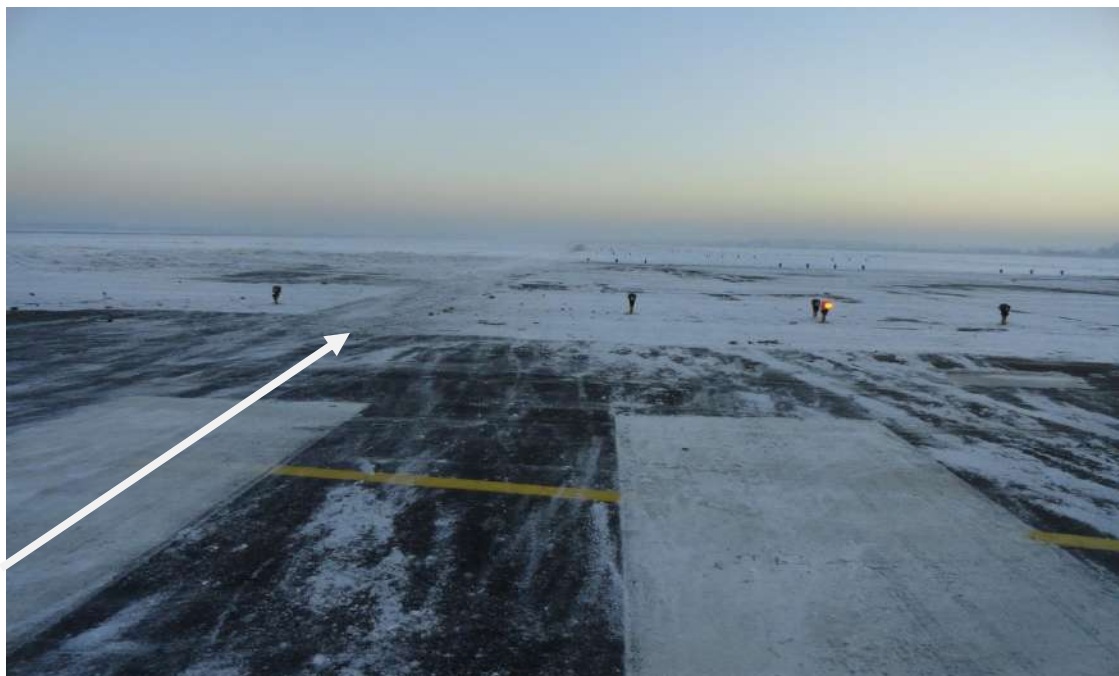
Затем экипаж попытался произвести повторный взлет самолета. После отрыва произошел уборку шасси, однако последовала «просадка» самолета, касание хвостовой частью ВПП и его опускание на «фюзеляж» (рис. 1).

Рис. 1. Место приземления ВС Fokker-100 в конце ВПП 05R (торец ВПП 23L)

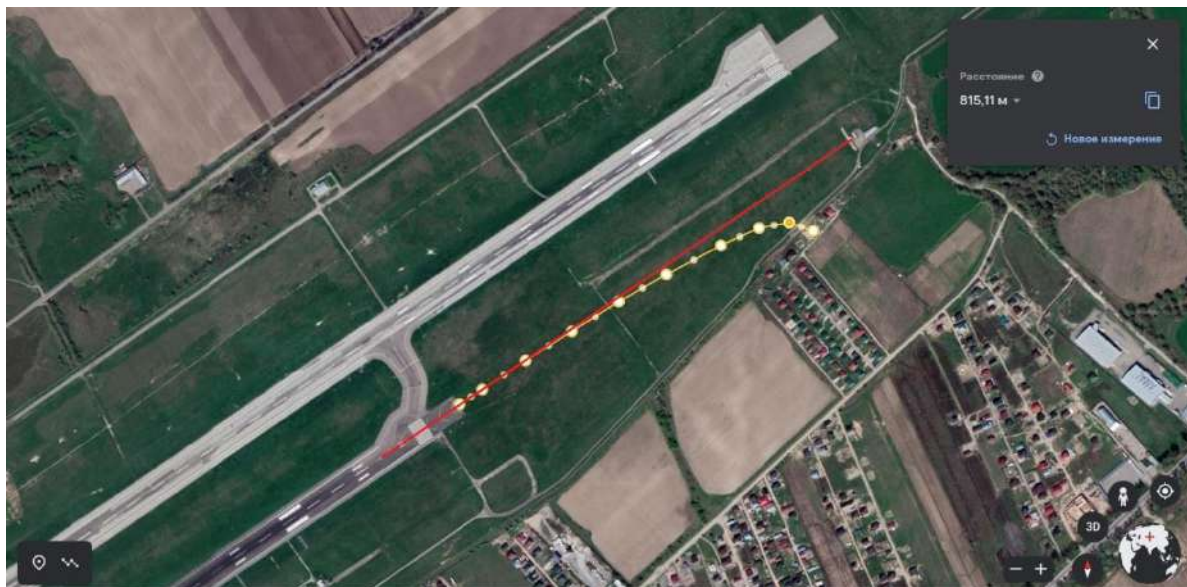
Далее развился небольшой правый разворачивающий момент и, выкатившись за пределы ВПП, ВС начало уклоняться вправо (Рис. 2). На удалении около 815 м от выход-

ного торца ВПП и боковым уклоном 80 м от продолженной оси самолёт под углом 40–50 градусов пробил периметровое ограждение аэропорта и столкнулся с капитальным двухэтажным частным строением, находившимся от ограждения на расстоянии 9-10 м.

Рис. 2. Место выкатывания ВС Fokker-100 за пределы ВПП 05ПРАВАЯ (торец ВПП 23ЛЕВАЯ)

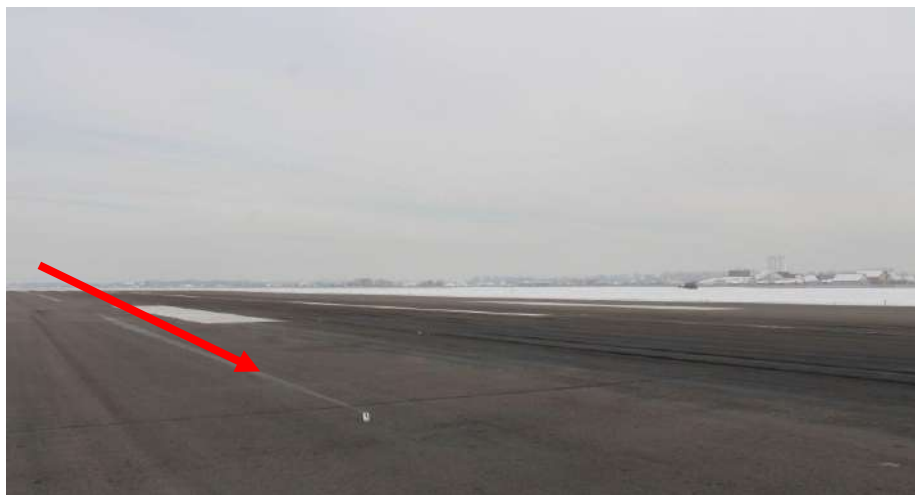
Сразу за правым креном началось резкое кренение влево до 15°, остановленное ударом законцовкой левой консоли крыла о землю, что соответствует следу на ВПП на удалении 2350 м (Рис. 6), а потом – основными стойками шасси.

Рис. 6. Следы касания законцовкой левого крыла поверхности ВПП

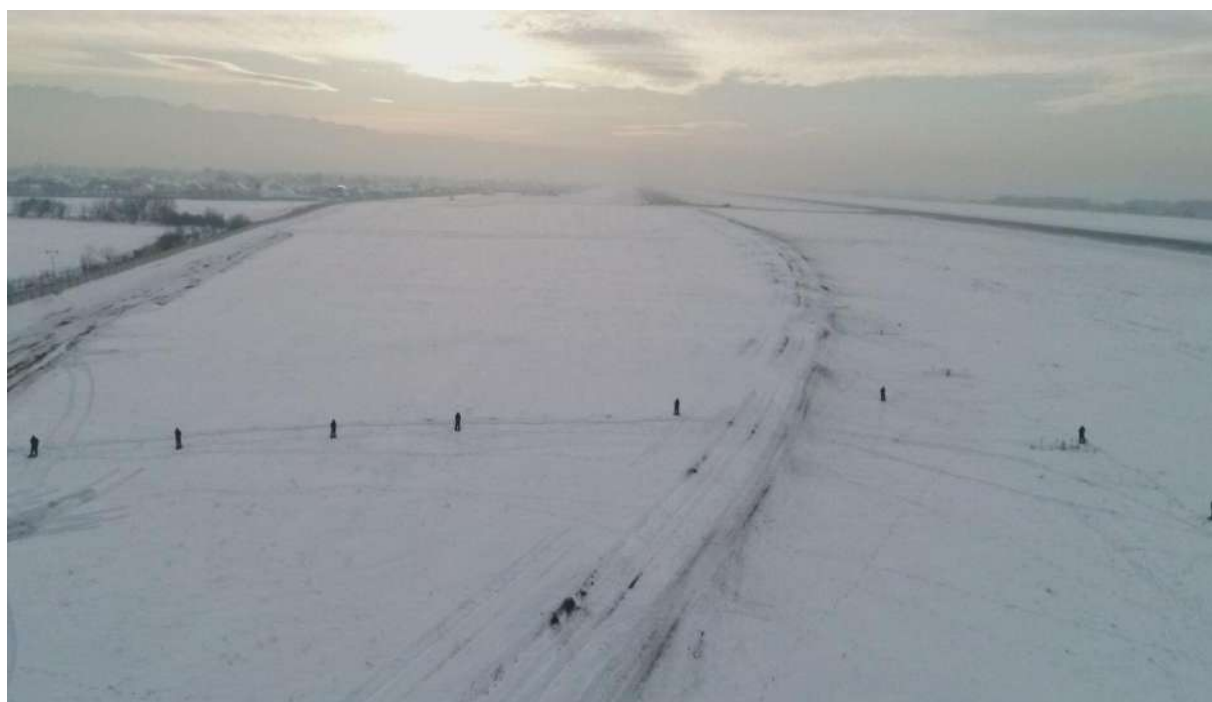
После этого произошло приземление самолета с убранными шасси хвостовой частью и выкатывание за пределы ВПП. Выкатывание на грунт произошло в 01:21:21 на скорости 143 узла. После выкатывания за пределы ВПП самолет двигался по заснеженному грунту на фюзеляже уже с убранными шасси (Рис. 7).

Рис. 7. Следы движения самолета за пределами ВПП

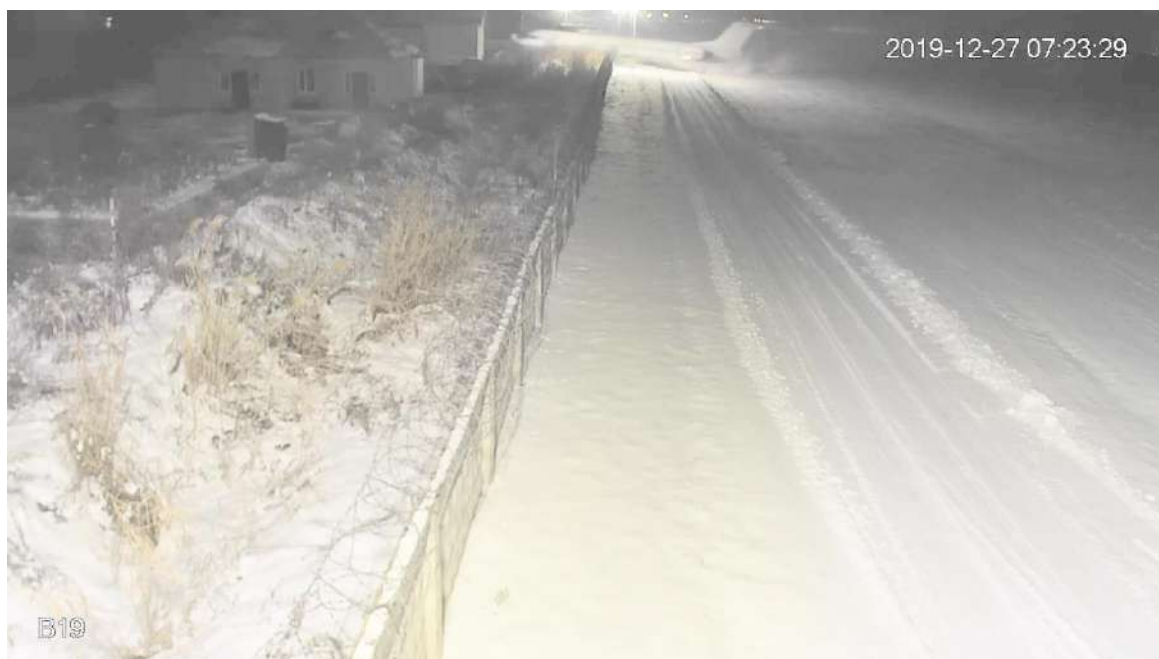
Далее у самолета развился небольшой правый разворачивающий момент, и ВС начало уклоняться вправо. На удалении около 815 м от выходного торца ВПП и боковом уклонении примерно 80 м от продолженной оси самолет столкнулся с забором периметрового ограждения аэропорта под углом $40-50^\circ$, в результате чего он начал интенсивно разворачиваться вокруг вертикальной оси вправо. Через 9-10 м после пересечения периметрового ограждения самолет столкнулся с капитальным двухэтажным частным строением. Основной удар конструкции ВС о строение пришелся в переднюю левую часть фюзеляжа между левым полукрылом и основной входной дверью. Согласно видеозаписи с камеры наружного наблюдения, которая была установлена в районе пересечения периметрового ограждения аэродрома, целостность фюзеляжа самолета до столкновения с домом не была нарушена (рис. 8).

Рис. 8. Кадр с видеокамеры в момент пересечения самолетом забора периметрового ограждения аэродрома

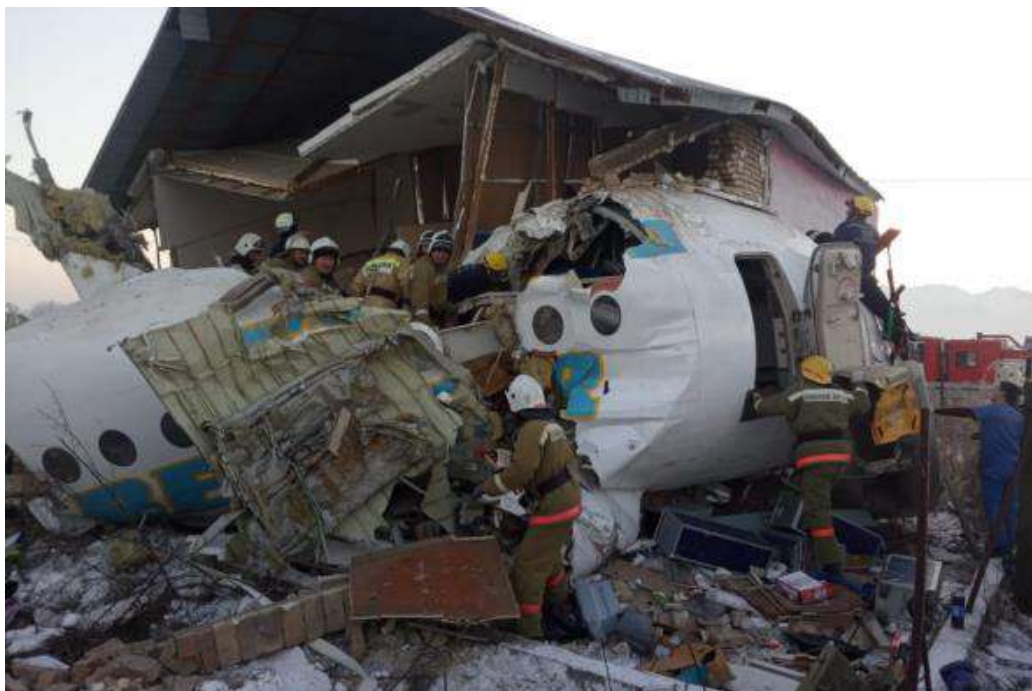
В результате столкновения со строением произошло разрушение конструкции самолета (рис. 9) с разрывом фюзеляжа.

Рис. 9. Снимок разрушения передней части фюзеляжа

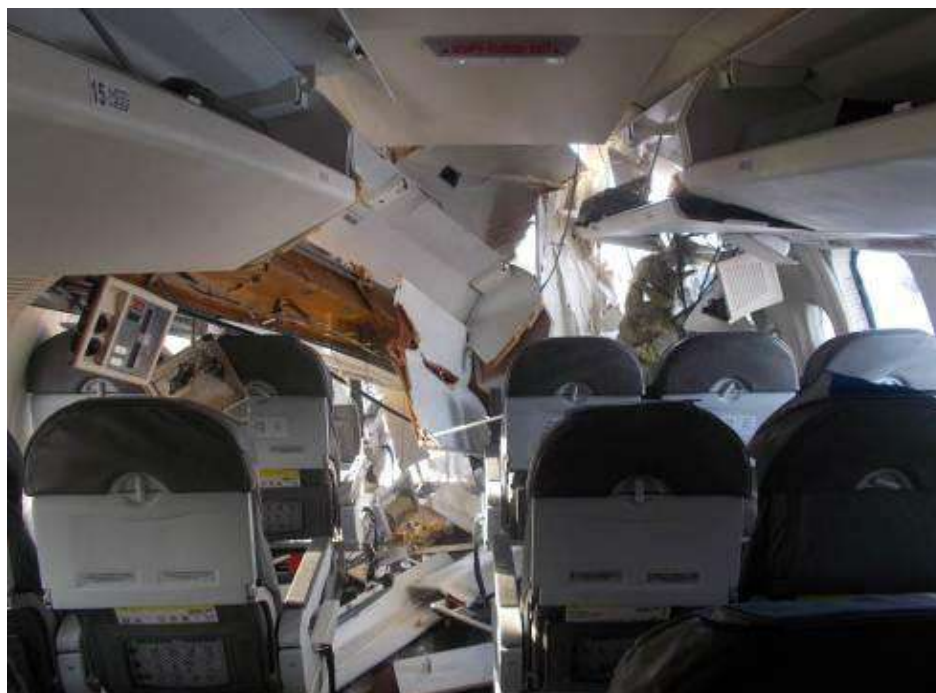
Из-за перегрузок, ударов, разрушений конструкции самолета (рис. 10) находившиеся на борту 11 пассажиров и 1 член экипажа (КВС) погибли, а 47 пассажиров получили различные телесные повреждения и были доставлены в медицинские учреждения города Алматы.

Рис. 10. Общий снимок разрушений салона воздушного судна

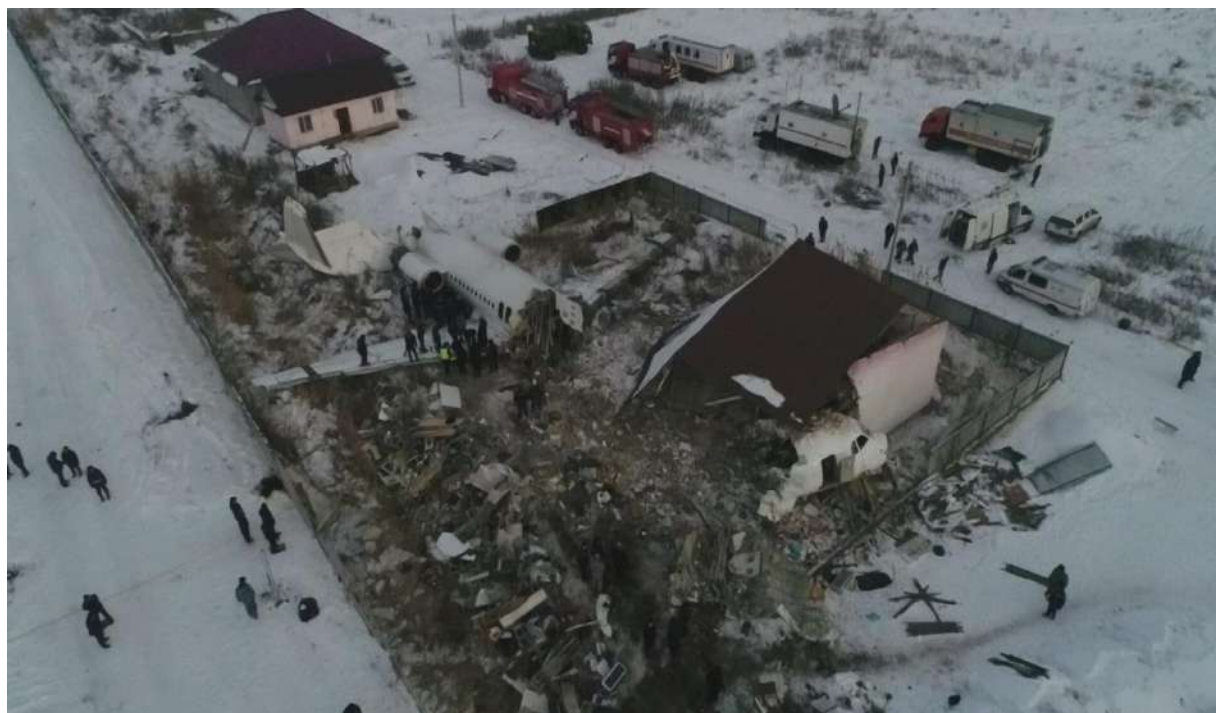
Воздушное судно было обнаружено на месте происшествия разрушенным на четыре основные части: пилотская кабина и кухня, фюзеляж от шпангоута STA5305 до шпангоута STA14911, основная секция фюзеляжа от центроплана до заднего гермошпангоута, хвостовое оперение ВС. Все узлы и агрегаты воздушного судна, отделившиеся от его конструкции, находились компактно на ограниченной территории (земельном участке), прилегающей к капитальному двухэтажному частному строению, о которое произошло столкновение самолета (Рис. 11).

Рис. 11. Разрушенные фрагменты ВС Fokker-100 после удара о строение

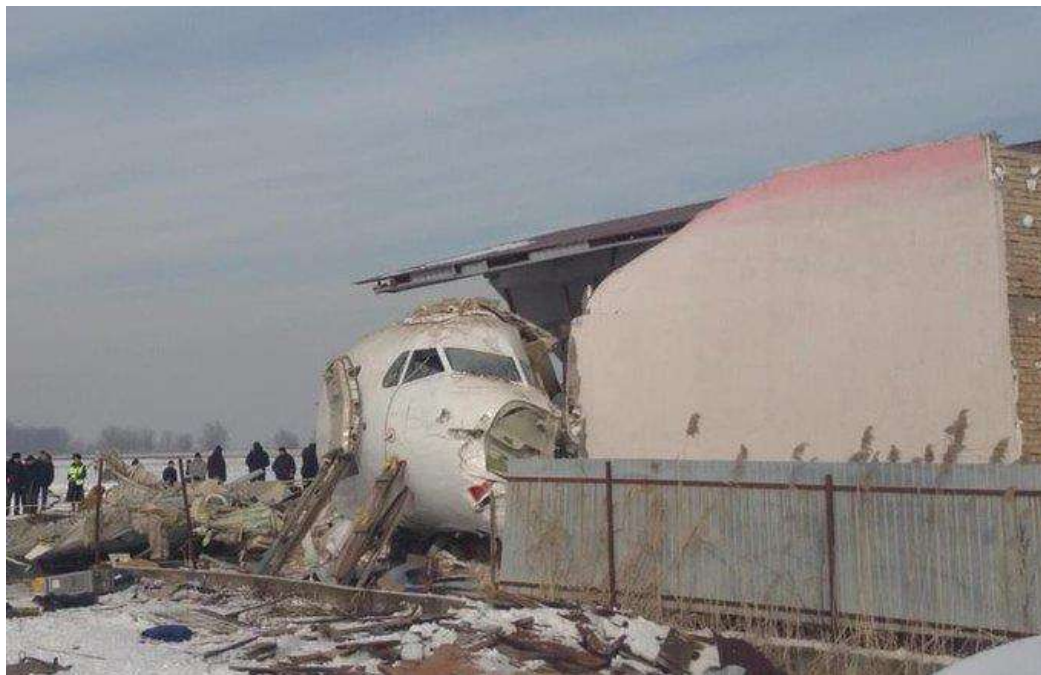
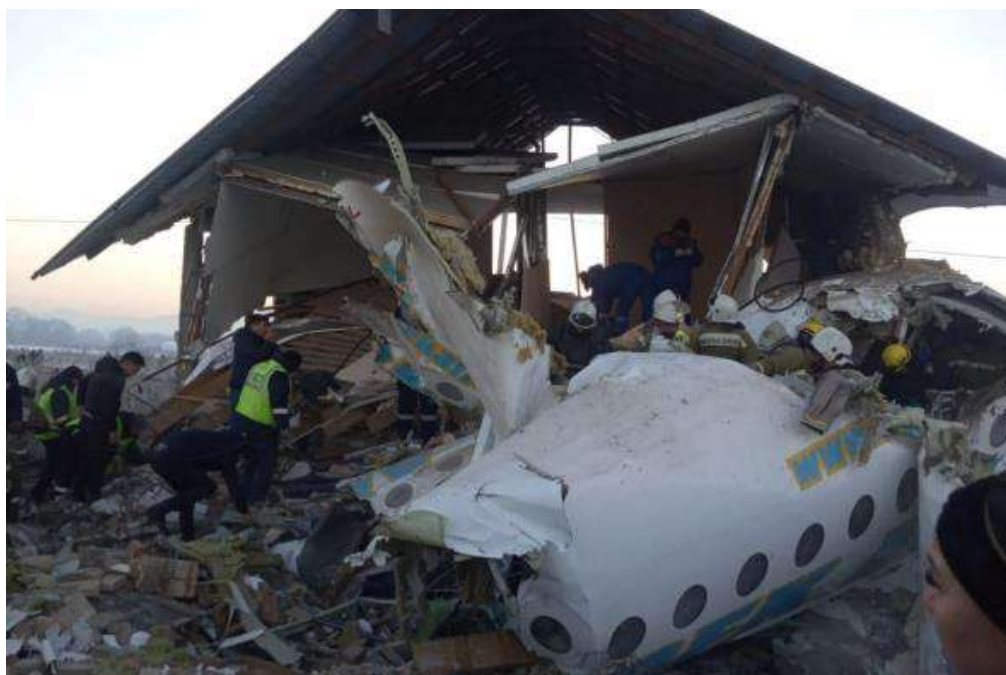
на. Кабина находилась в частично разрушенном состоянии. С задней стороны кабины имеются значительные повреждения в виде отрыва с многочисленными повреждениями силового набора конструкции самолета. Правая сервисная дверь находилась в открытом положении. Передний гермошпангоут имел повреждения. Метеолокатор самолета оторван. Обтекатель метеолокатора также отсутствует. Левая часть кабины пилотов имеет значительные повреждения, разрушения конструкции. С задней части кабины пилотов наблюдается отсек авионики с частично разрушенной рамой, на которой установлены различные электронные блоки ВС, которые также имеют повреждения (Рис. 12-13).

Рис. 12. Отделившаяся часть фюзеляжа ВС Fokker-100

Рис. 13. Передняя часть фюзеляжа ВС Fokker-100

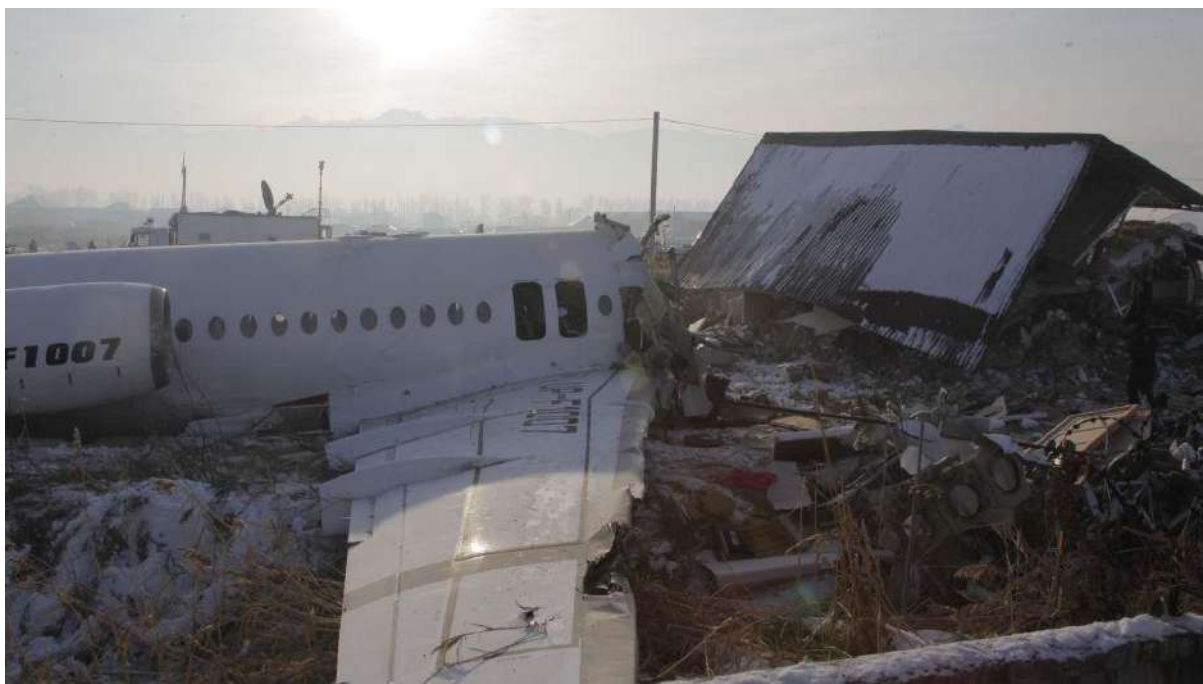
Основная секция фюзеляжа от центроплана до заднего гермошпангоута имеет значительные повреждения в области отрыва передней части фюзеляжа ВС. При этом левая и правая консоли крыла имеют повреждения, но не отделены от фюзеляжа самолета. Двигатели воздушного судна находятся на местах их штатной установки, за исключением створок реверса тяги левого двигателя, которые отсутствуют в результате их разрушения.

Данная часть фюзеляжа лежит на земле. Основные стойки шасси в убранном положении и находятся в нишах отсеков шасси. С левой стороны имеются значительные разрывы обшивки от аварийного выхода вперед по полету на расстоянии пяти иллюминаторов. Из двух аварийных выходов с левой стороны передний выход находится в открытом положении, задний частично приоткрыт. Ниже уровня четвертого иллюминатора сзади по полету от задней двери аварийного выхода наблюдается повреждение обшивки корпуса в виде разрыва.

Правая консоль крыла: передняя кромка правой консоли крыла имеет повреждения в виде вмятин и разрывов (Рис. 14).

Рис. 14. Секция фюзеляжа и правое полукрыло ВС после авиационного происшествия

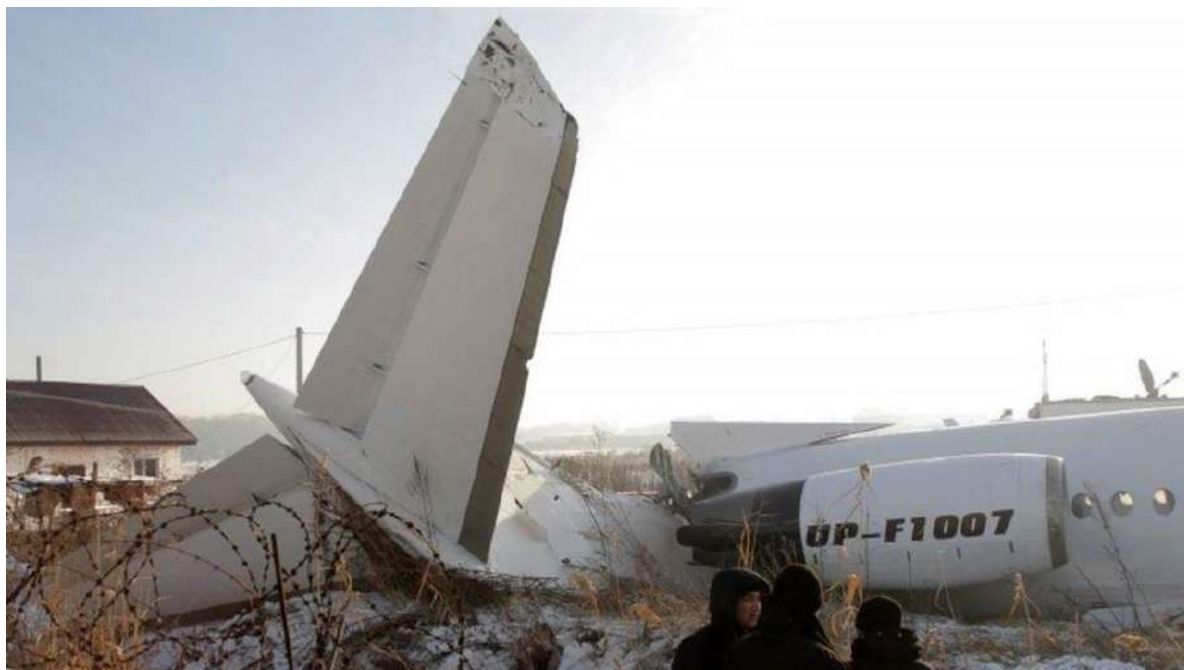
Хвостовая часть отделена за задним гермошпангоутом и сильно повреждена до основания вертикального оперения. На вертикальном оперении воздушного судна имеются повреждения в виде разрывов обшивки с торчащими предметами, не принадлежащими ВС (фрагменты колючей проволоки с периметрового ограждения аэропорта Алматы).

Левая законцовка горизонтального оперения хвостовой части самолета повреждена, центр передней кромки стабилизатора слева имеет вмятины и разрывы. Правая законцовка стабилизатора повреждена (Рис. 15).

Рис. 15. Хвостовое оперение ВС Fokker-100, после авиационного происшествия

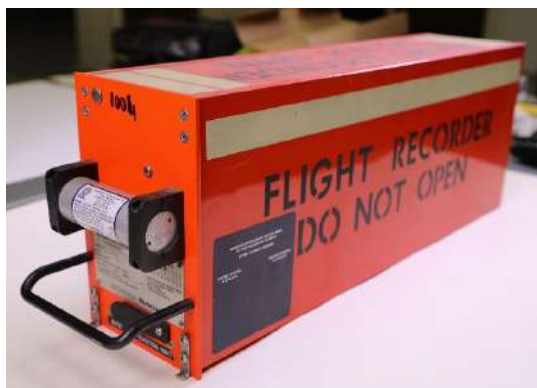
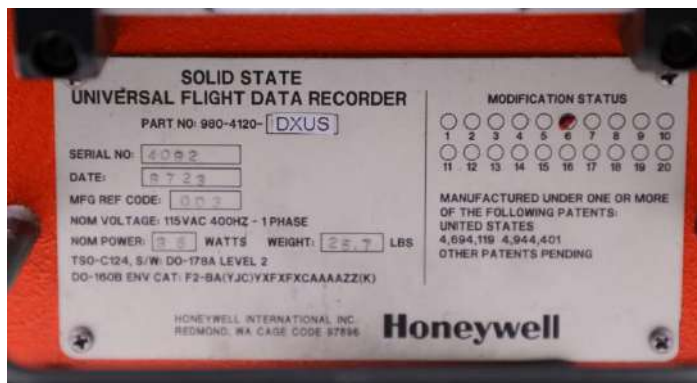
Рис. 16. Фотографии защищенного бортового параметрического самописца

Защищенный и эксплуатационный накопители (FDR и uQAR) находились в хорошем состоянии, в эксплуатационном накопителе была установлена быстросъемная карта памяти Compact Flash, которая повреждений не имела.

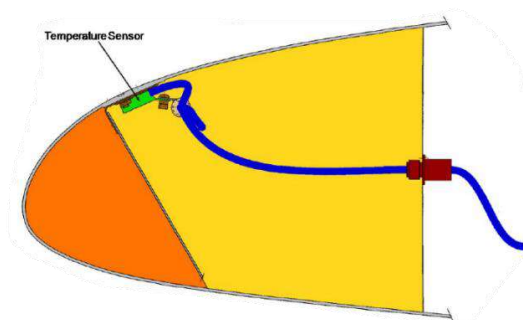
Датчик температуры состоит из двух элементов РТ 500, из которых используется только один. (рис. 25).

Рис. 25. Блок управления обогревом крыла на земле

Результаты исследований блоков системы OGWLEHS на базе компании Fokker-Services показал, что возможной причиной невключения системы мог стать плохой (переменный) контакт в чувствительном элементе датчика системы при воздействии на него температуры и вибрации. Этот сценарий может также объяснить ненадежную работу системы в предыдущих полетах. Предписанный тест контроля работоспособности системы не всегда позволяет выявить дефект.

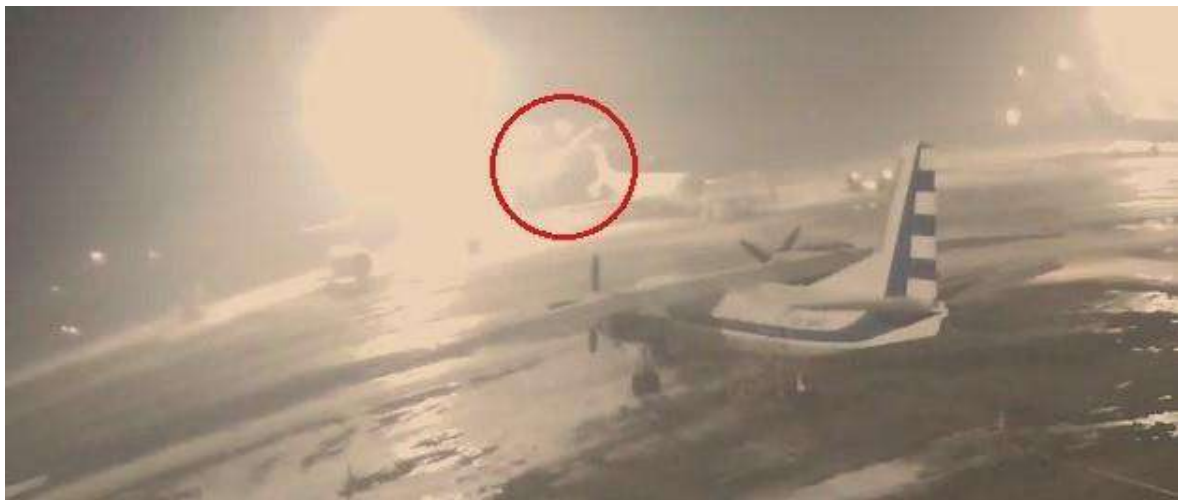
После посадки пассажиров, начиная с 00:59, был обработан стабилизатор (правая плоскость в течение 28 секунд, левая плоскость – 25 секунд) жидкостью «Defrost» ECO-4 (тип 1) в количестве 153 литра (рис. 26).

Рис. 26. Момент обработки стабилизатора самолета.
