COMANDO DA AERONÁUTICA
CENTRO DE INVESTIGAÇÃO E PREVENÇÃO DE
ACIDENTES AERONÁUTICOS

RELATÓRIO FINAL
A - 014/CENIPA/2014

<u>OCORRÊNCIA:</u>	ACIDENTE
<u>AERONAVE:</u>	PR-MRG
<u>MODELO:</u>	525B
<u>DATA:</u>	11NOV2012

O presente Relatório Final refere-se ao acidente com a aeronave PR-MRG, modelo 525B, ocorrido em 11NOV2012, classificado como pouso longo.

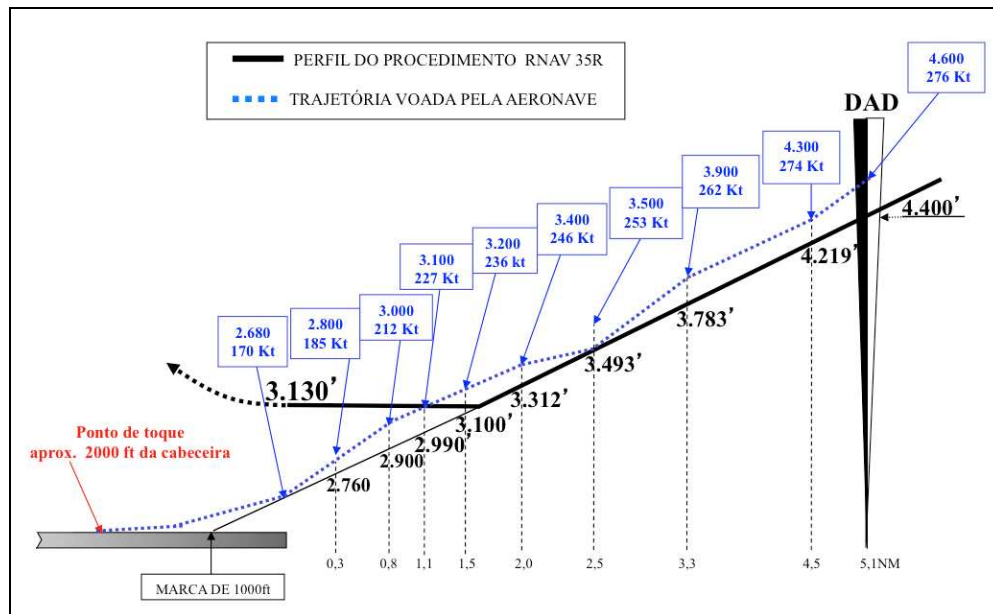
A visualização radar indicou a velocidade de 276 nós na posição Diadema (DAD), distante 05 milhas náuticas da cabeceira da pista 35R, e no cruzamento da cabeceira 35R a indicação era de 170 nós.

A visualização radar indicou, ainda, que a aeronave não cumpriu os requisitos de altitude do procedimento RNAV RWY 35R, mantendo-se em uma rampa mais alta durante todo o procedimento.

Figura 04 - Visualização da Aproximação Final do PR-MRG.

Na posição Diadema (DAD), afastada 05 milhas náuticas da pista de pouso, a aeronave encontrava-se com 276 nós de velocidade, impossibilitando, assim, a configuração adequada para pouso.
