CENTRO COORDINADOR DE SEGURIDAD DE VUELO
COMISION INVESTIGADORA DE ACCIDENTES DE AVIACION
INFORME FINAL DE ACCIDENTE DE AVIACION
MCDONNELL DOUGLAS DC - 9-32

AUSTRAL, LINEAS AEREAS CIELOS DEL SUR S.A.

LV-WEG

NUEVO BERLIN - R.O.U. - 10 DE OCTUBRE DE 1997

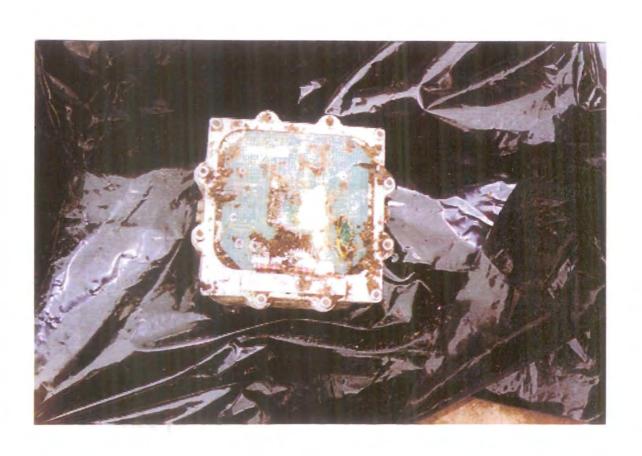
accidente. Ambos registradores sufrieron daños superficiales, pero conservaron gran parte de la información en condiciones de ser analizada.-

FOTOGRAFIA DEL FDR DE LA AERONAVE ACCIDENTADA
