INFORME DE ACCIDENTE DE LA AERONAVE CESSNA C-208 OCURRIDO EL 24 DE MARZO DE 2006

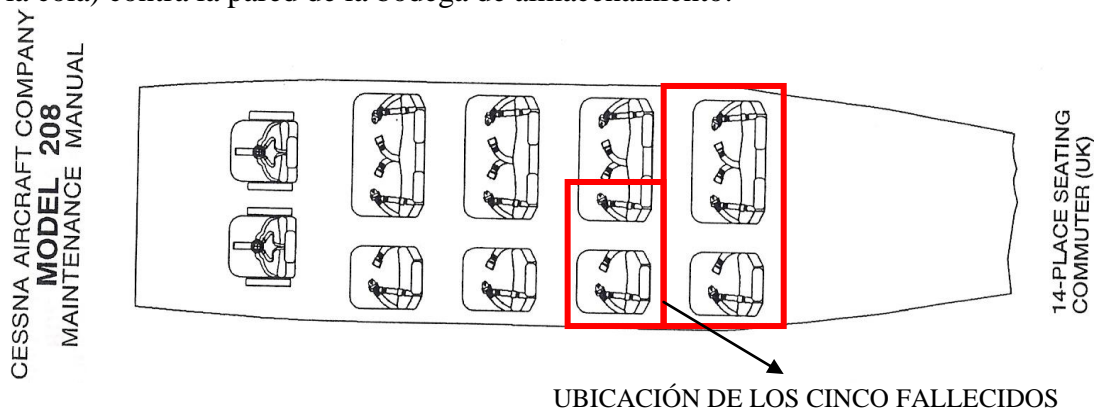
Los cinco ocupantes que fallecieron ocupaban los asientos posteriores de la aeronave

Las lesiones que se produjeron en estas personas y que fue principalmente la causa de la muerte fueron fracturas cráneo encefálicas, consecuencia de la desaceleración brusca de la aeronave, el impacto y compresión de la estructura de la parte superior posterior (nivel de la cola) contra la pared de la bodega de almacenamiento-
