항공기 사고조사 보고서

착륙 중 전방착륙장치 파손

ATR72-202, HL5229

제주국제공항 활주로 24

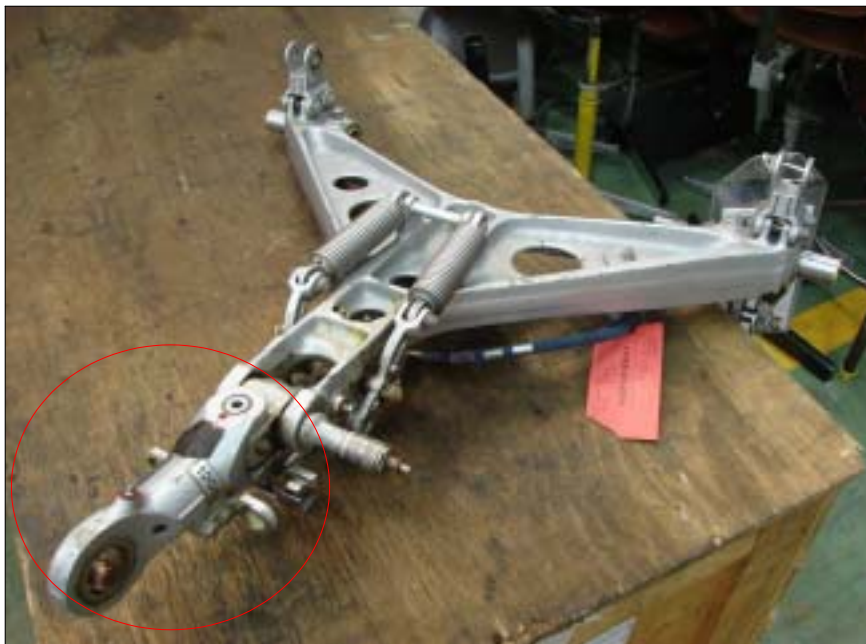
[사진 7] 정상 드래그 브레이스(Drag Brace)

- [사진 6]은 [사진 7]의 정상적인 드래그 브레이스가 변형된 모습을 보여 주고 있으며, 이는 외력에 의해 변형되었음을 확인하였다. 그러나 [사진 8]에서 보는 바와 같이 파단면의 손상으로 인하여 파단 양상은 관찰할 수는 없었다.

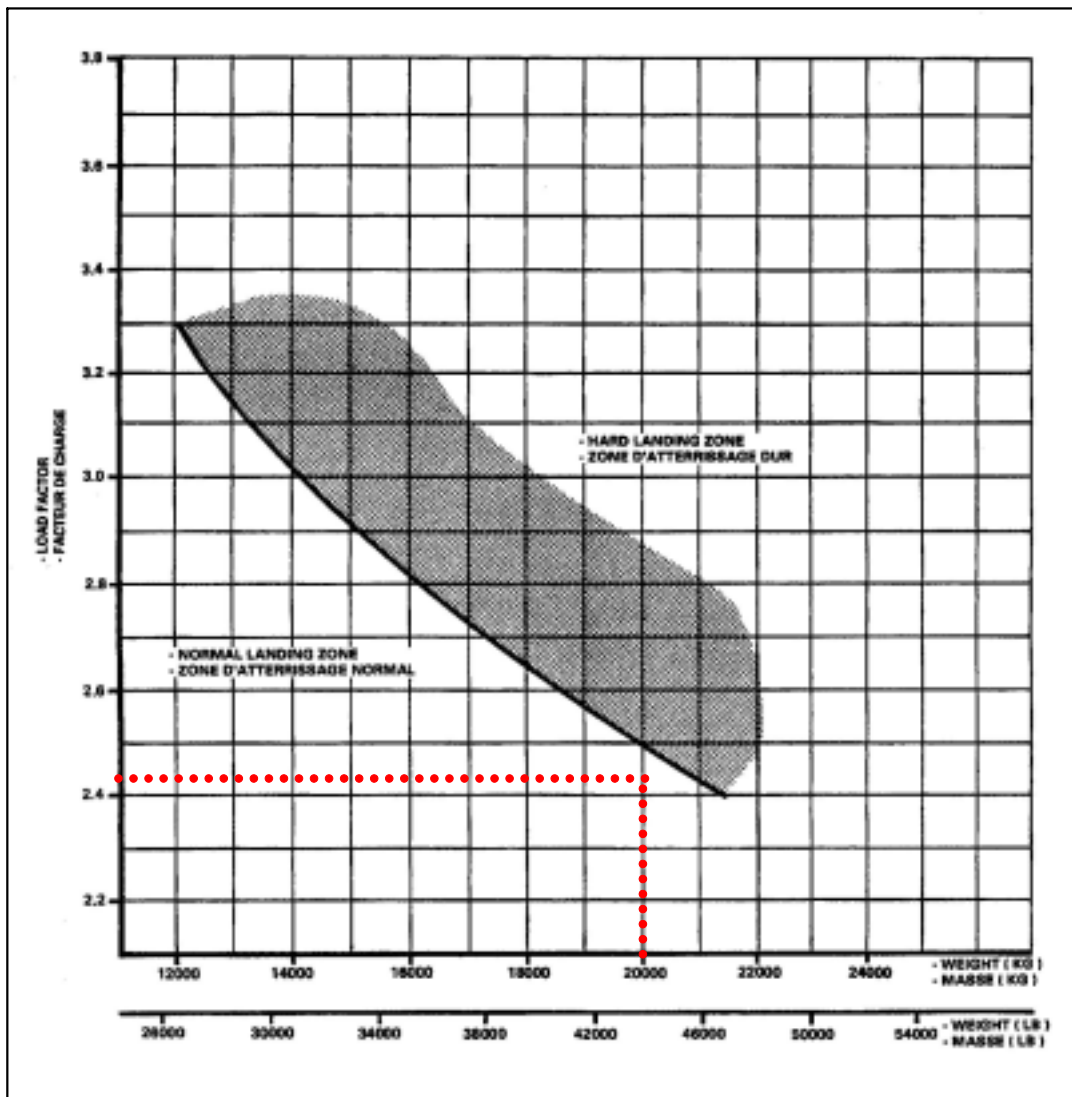
[그림 8] ATR72 항공기 과중력 착륙(Hard Landing) 범위

[그림 8]은 ATR72 기종의 과중력 착륙(Hard Landing)을 결정하는 도표이다. 비행자료기록장치에 의하면 205편은 세 번째 접지에서 최대 2.428 g의 하중계수(Load Factor)를 기록하였지만 이 도표에 의거 착륙 당시의 항공기 무게 20,000 kg을 적용하면 205편의 착륙은 과중력 착륙에 해당하지 않는다.

그러나 착륙 시의 수직속도평가(Vertical Speed Evaluation in Landing) 결과를 통하여 두 번째 접지에서 전방착륙장치의 우측 바퀴 액슬과 전방착륙장치를 지지하는 부품인 드래그 브레이크에 큰 손상을 줄 정도의 힘이 작용하였으며, 세 번째 접지에서 전방착륙장치의 설계 한계를 초과하는 힘이 작용하였음을 확인하였다.

또한 205편은 정상 접지 자세와 다르게 기수가 수평 아래로 내려간 자세로 접지가 이루어지면서 전방착륙장치가 주착륙장치보다 먼저 활주로에 접지하였고, 동시에 전방착륙장치가 항공기 전체의 무게를 받게 됨으로써 전방착륙장치의 구성품인 우측 바퀴 액슬과 드래그 브레이크가 소재의 강도를 초과하는 힘을 받아 파손된 것으로 판단하였다.
