**COMISIÓN INVESTIGADORA DE ACCIDENTES E
INCIDENTES DE AVIACIÓN (C.I.A.I.A)**

INFORME FINAL

No. 541

**FAIRCHILD SA-227AC
CX-LAS**

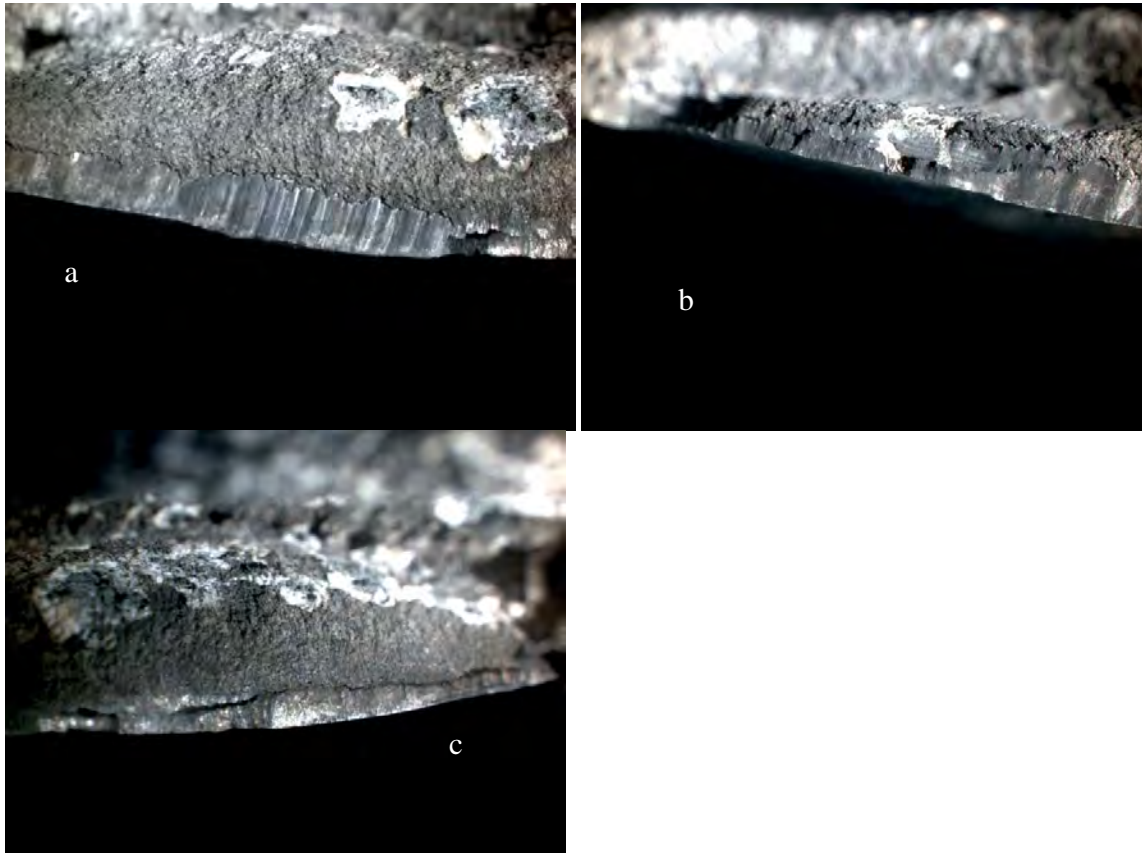
Figura 15: Región D, 6x.

En la Figura 14 se muestra un barrido de la Región C. En la Figura 14 a, así como en el centro de las b, c y d se aprecia una superficie fibrosa típica de la fractura dúctil que se halla en "labios a 45°". En las Figuras 14 b, c y d se marcan mucho los bordes de la superficie de fractura, siendo el superior de aspecto semejante a lo encontrado en la región B y el inferior con muchas marcas perpendiculares al borde. Estas marcas son típicas de roce por contacto entre las superficies de fractura al separarse. Esto suele ocurrir en las zonas que tienen tensiones de compresión y que son las últimas en fracturarse. Que se resalten particularmente los bordes debe estar relacionado con la microestructura metalúrgica generada en el proceso de fabricación que luego se analizará. En las Figuras 15 a y b se aprecia parte del borde de la superficie de fractura región D y se aprecian las mismas marcas generadas por roce que en las figuras 14 b, c y d, confirmando que se trata de las últimas zonas en fracturar. También se aprecia en la Figura 15 c que el borde de la superficie de fractura no sólo resalta sino que llega incluso a fisurarse.

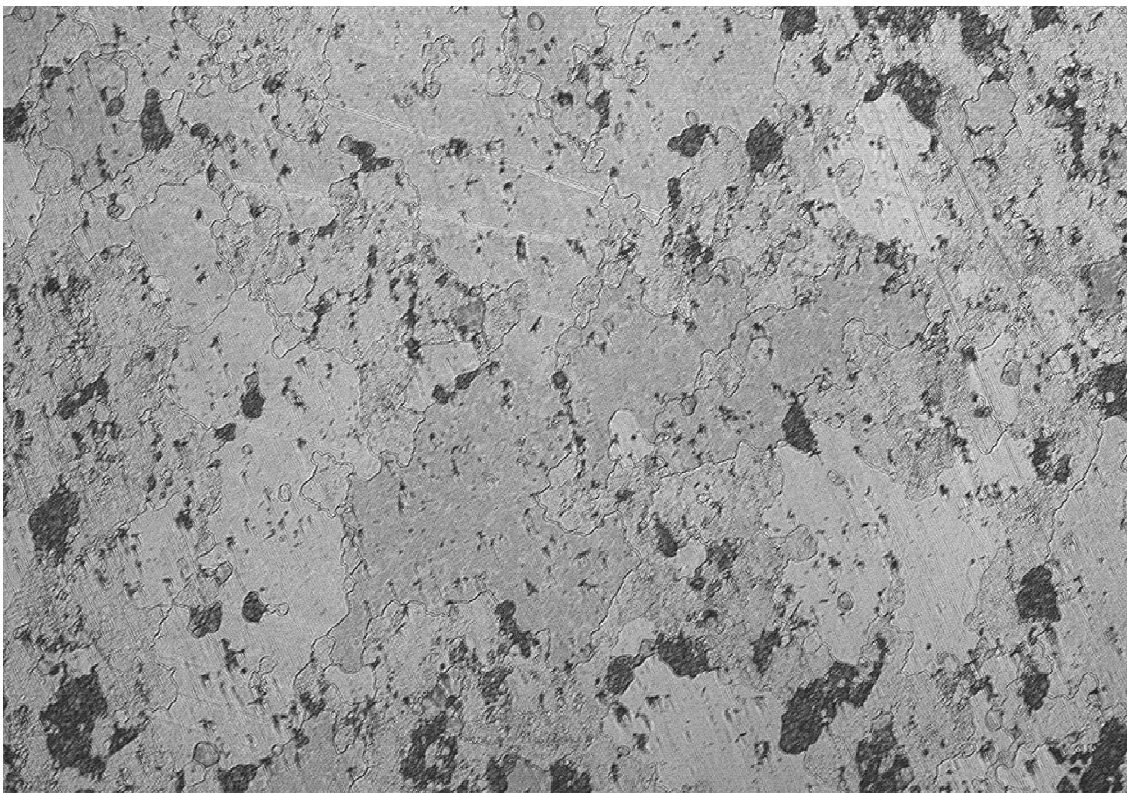
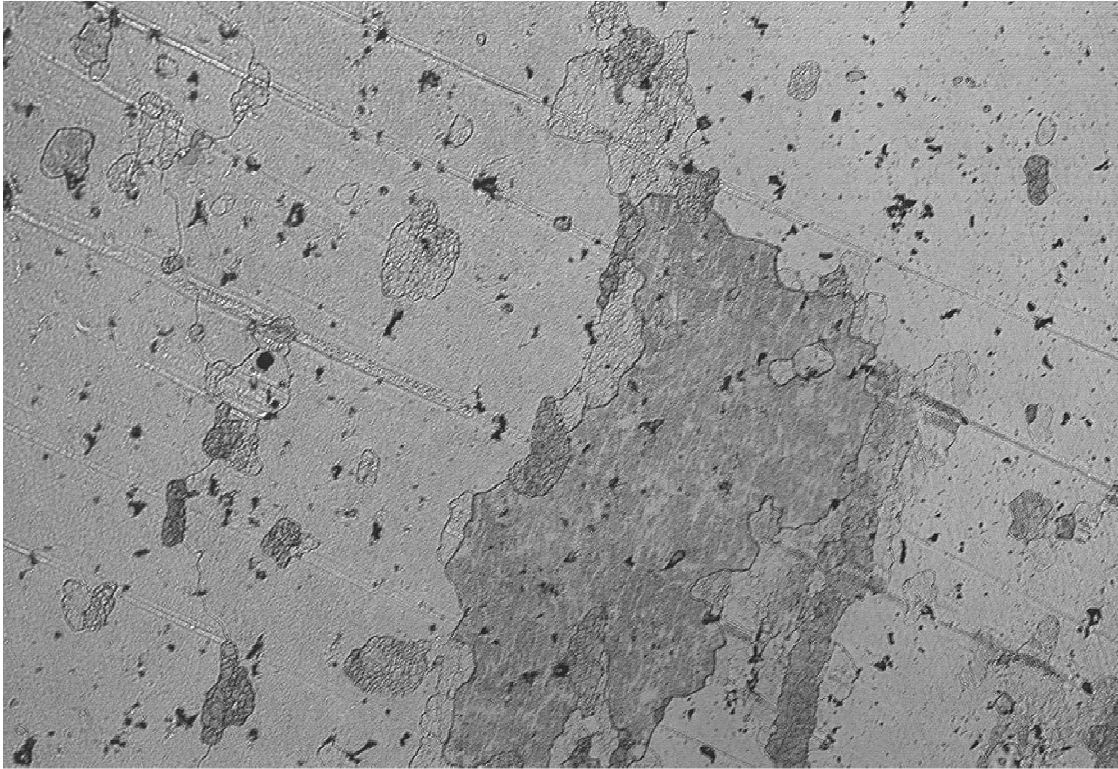
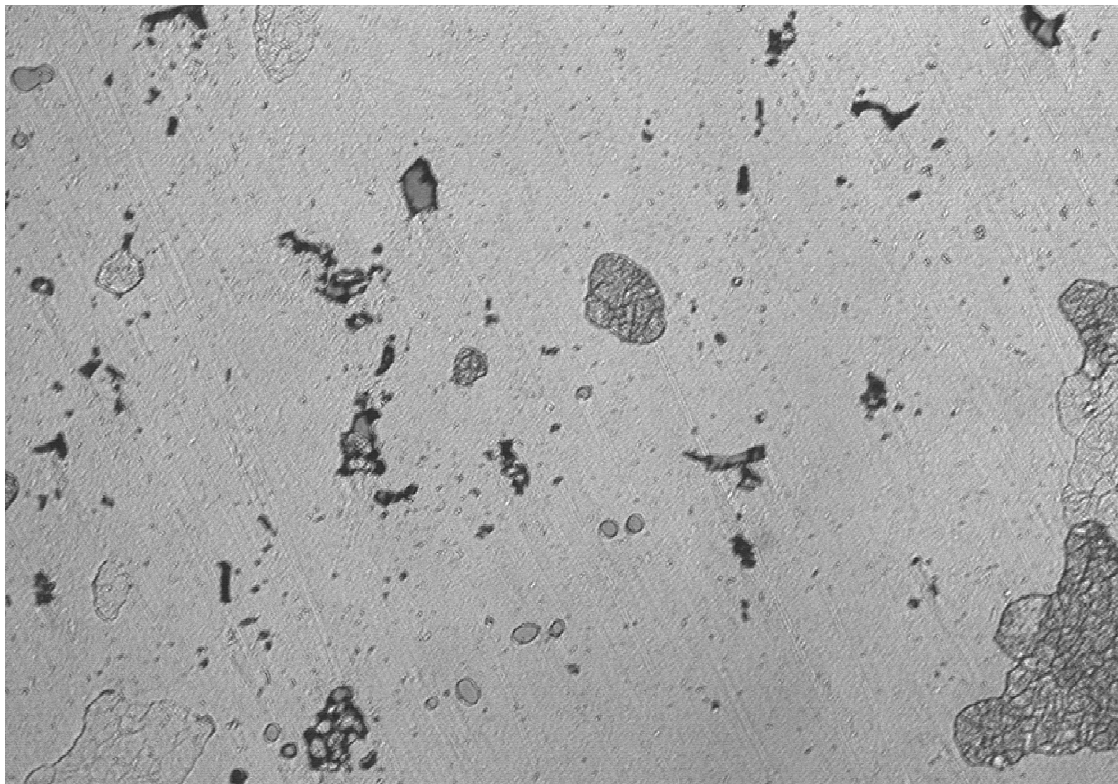
Figura 16: Muestra pulida y atacada, aumento 100x.

Figura 17: Muestra pulida y atacada, aumento 200x.

Figura 18: Muestra pulida y atacada, aumento 500x.

Las fotografías de las figuras 16, 17 y 18 fueron tomadas del centro de la muestra, ya que en los bordes casi no se aprecia la estructura de granos debido al trabajado. Entonces las características de la estructura de granos en el centro y periferia de la pala confirman el forjado de la pieza.

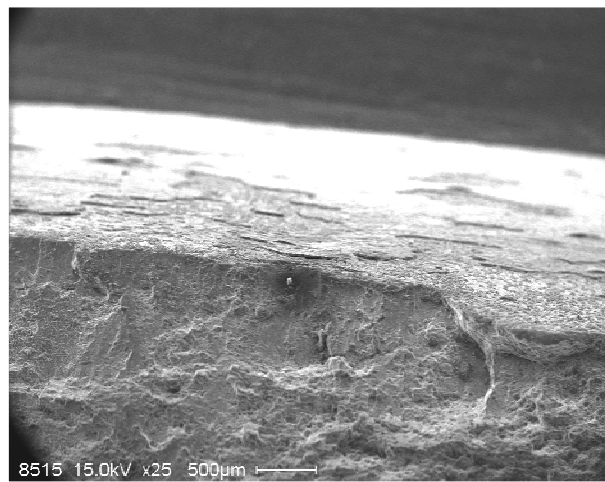
Se obtuvieron mediante corte por hilo dos muestras de aproximadamente 10*25*10 mm, extraídas de la superficie de fractura en la región considerada previamente como de origen de la fractura. Se practicó un examen fractográfico con microscopio electrónico de barrido (SEM) sobre dichas muestras. En las Figuras 19 y 20 se aprecia la zona de origen de fractura donde se observan las marcas perpendiculares al borde antes citadas, figuras 12 c y 13 c. Si bien este tipo de marcas podrían tomarse como marcas de "sierra" de un proceso de fatiga, no hay marcas de "playa" también típicas del proceso citado.

Figura 20: Región A, zona de origen de fractura

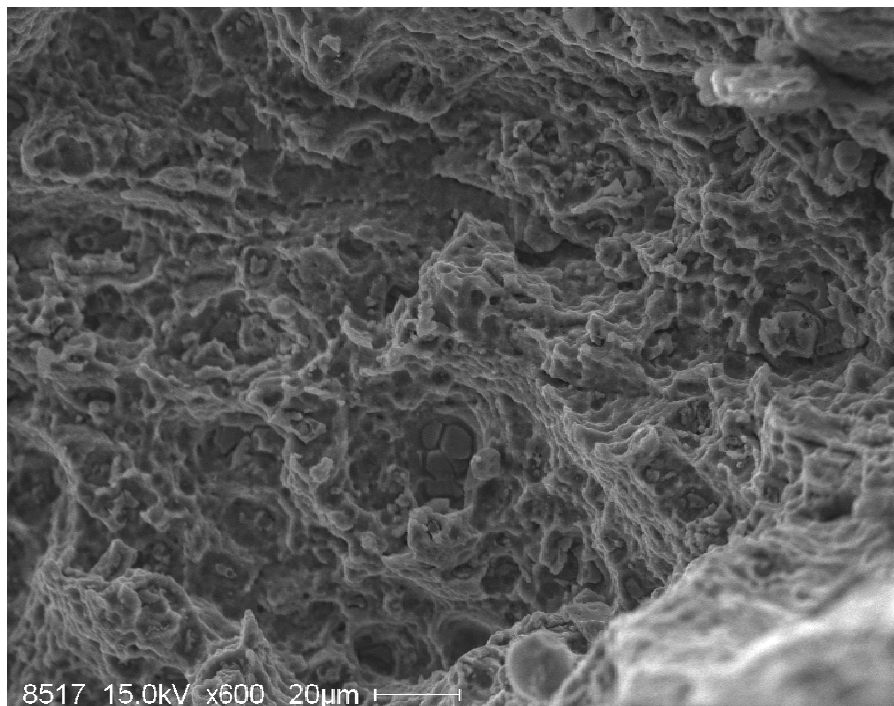
En la Figura 21 también se aprecia parte del interior de la región A, identificada con II en la figura 19. Al observar en detalle esta zona más interna, se nota una superficie de fractura típica de fractura dúctil con coalescencia de hoyuelos (dimples) [2], Figuras 21 y 22. Se notan incluso las microimpurezas de la aleación en el interior de los hoyuelos [2]. En las aleaciones dúctiles, la resistencia a grandes tensiones se manifiesta por su capacidad de deformar sin romperse. En este sentido la matriz de la aleación sometida a grandes tensiones, se deforma formando cavidades esféricas alrededor de microimpurezas (que existen en toda aleación industrial) hasta que no puede ya sostener el esfuerzo y se fractura, dejando la estructura de hoyuelos.

Figura 22: Detalle de la figura anterior (21).

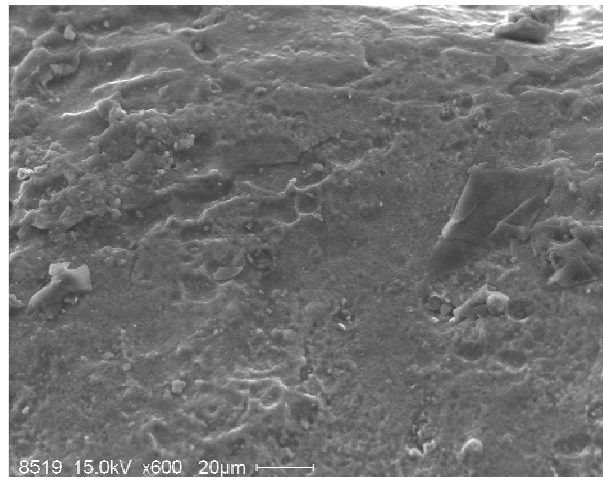
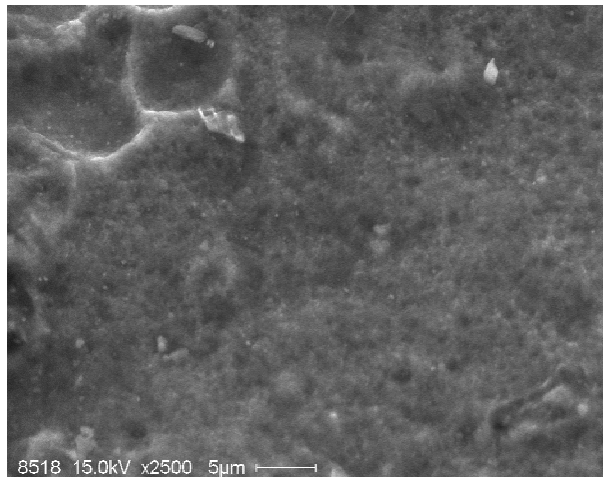
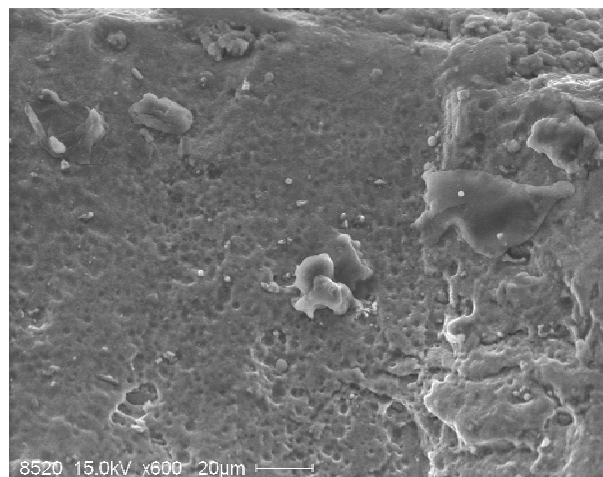
En las Figuras 23, 24 y 25 se aprecia en detalle la zona de inicio identificada como I en la figura 19. El aspecto general es de una superficie llana, no se aprecian estrías de fatiga. Sin embargo, a menudo, en la región de inicio de fatiga y debido a la tensión cíclica no aparecen las estrías y se puede observar una región "plana" debido a aplastamiento por contacto entre las superficies de la propia fisura que se está generando. Este análisis no es concluyente en cuanto a si esta zona presenta una fisuración previa al evento de fractura debida a fatiga, pero si confirma que hay una zona (región A I) que presenta características distintas. Este hecho no puede ser atribuido a la limpieza de la superficie de fractura ya que como se observa en las figuras 21 y 22, las características de la superficie se preservaron en su mayoría.

Figura 23: Detalle de la zona I de la figura 19.

Figura 24: Detalle de la figura anterior (23).

Figura 25: Detalle de la zona I de la figura 19.

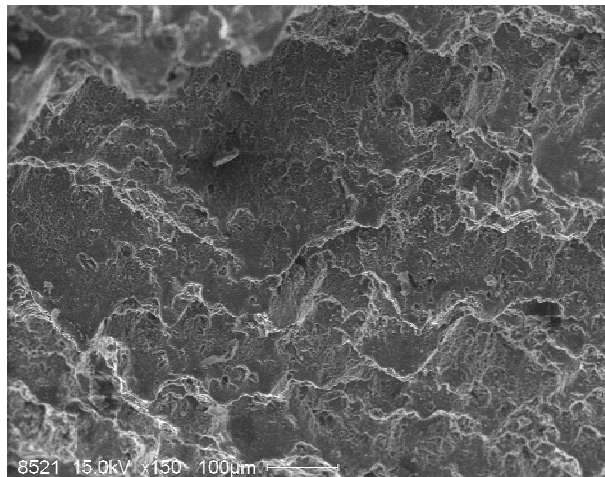
Figura 26: Detalle de la Región D.

En la figura 26 se aprecia la superficie de fractura en la región D. Se observan una especie de hojuelas fracturadas. Esta forma es típica de la fractura de zonas muy direccionadas como el borde de la pala, donde el forjado tuvo su máximo efecto en la deformación y alargamiento de los granos.

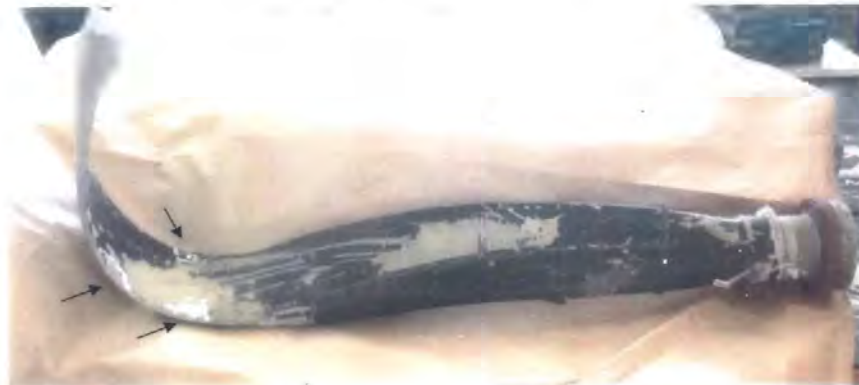
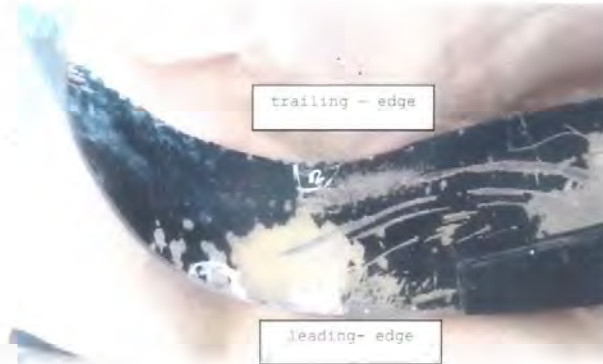
Figura 1: Foto de la pala donde se realizaron los cortes para ensayos.

Figura 2: Acercamiento al lugar donde se procedió a hacer los costes.
Complemento Figura 1

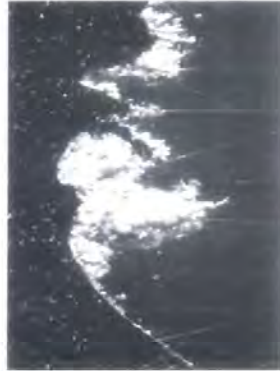
Como se observa en las micrografías (Fig. 4 y Fig. 5) el tipo de deterioro mostrado en la aleación de aluminio en las muestras correspondientes a los bordes de ataque (leading - edge) y de fuga (trailing - edge) muestran (en ambos casos) los hoyuelos (pitting) característicos de aleaciones de aluminio. Las formas de estos son similares a las clasificadas bajo el caso (f) en la norma ASTM G6 ("formas determinadas por la orientación micro-estructural") (ver Fig 6). Cualitativamente muestran una misma clase de daño.

Figura 4. Muestra correspondiente a una zona del Leading edge (bajo lupa)

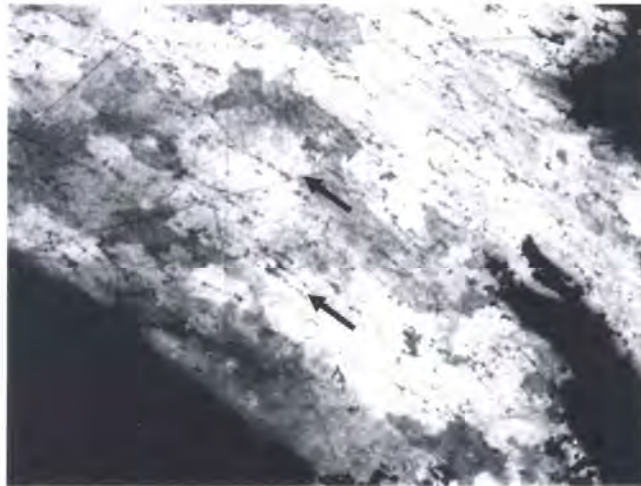
Figura 7
muestra
correspondiente
al leading edge
atacada con
reactivo de
Keller
50x

En las muestras metalográficas (Figs. 7), se observan estructuras de granos ligeramente alargados según la dirección de la cuerda. Existe cierta recrystalización a causa del efecto combinado de las tensiones remanentes del forjado y la temperatura alcanzada en el proceso de solución del cobre para el posterior endurecimiento de la aleación por precipitación. Observar las estructuras correspondientes a eutéticos de Al-Si-Mn de forma alargada (señaladas con flechas, ver Fig. 7 y 8) testigos de la fabricación por forja de la barra original de la aleación de aluminio.

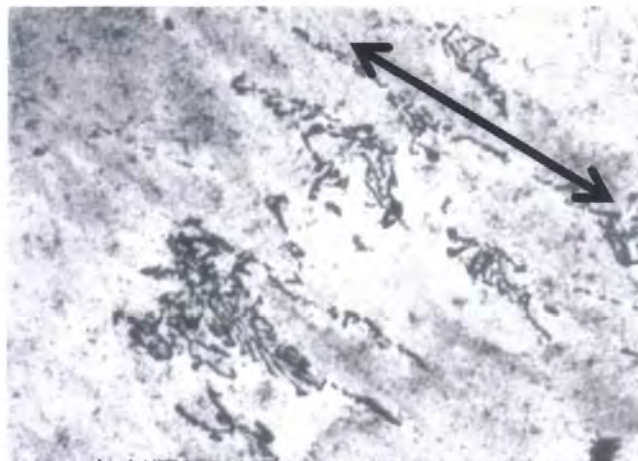
Figura 7
Estructuras
eutéticas con
mayor ampliación
Flecha - dirección
de la cuerda
-leading edge
(atacada con
reactivo de
Keller)
1000x

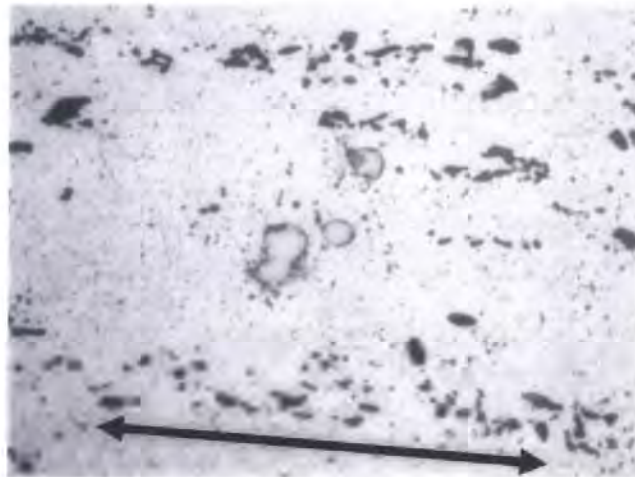
Figura 8
Estructuras eutécticas
Precipitados globulares de AlCu
Flecha - dirección de la cuerda -trailing edge (atacada con reactivo de Keller)
1000x

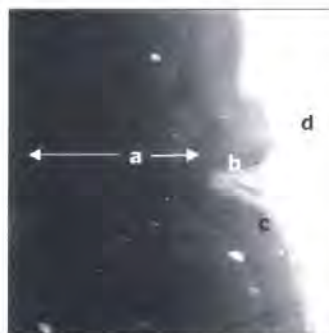
En la micrografía siguiente (Fig. 9) se observa la falta de homogeneidad del espesor de las capas protectoras. Si bien en teoría sobre el borde de ataque existe una erosión producida por el choque de partículas sólidas o líquidas existentes en el aire, en general sobre los bordes metálicos agudos las pinturas presentan deficiencias provenientes de las dificultades en su aplicación. A esto se suman las mayores deformaciones (debido a la esbeltez de la sección en dicha zona) por las solicitaciones mecánicas en el servicio que van comprometiendo la adherencia de la pintura, sumada a las ocasionadas por el impacto contra el agua, siendo campo propicio para el inicio del ataque por pitting una vez la superficie (macro o microscópica) se ve expuesta al medio marino.

Figura 9: Micrografía de la pala de hélice para observar la cubierta protectora.

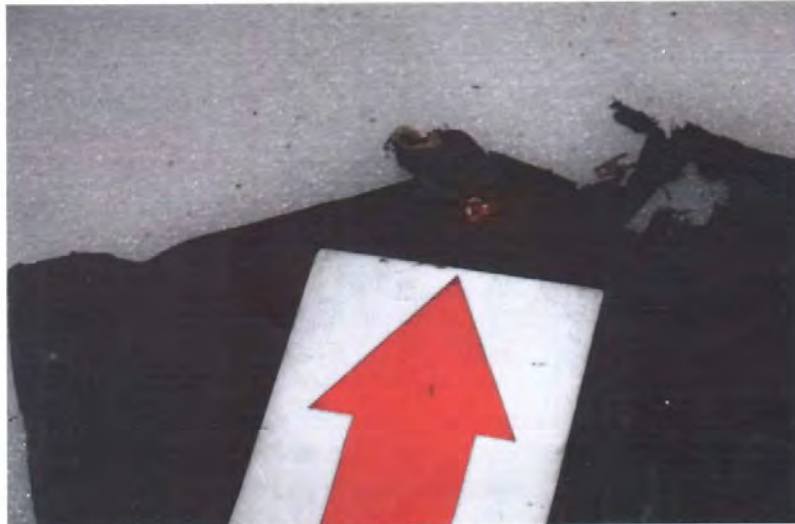
Documento Fotográfico N° 3. Se nota claramente la oxidación del cierre de un pantalón de pana, y también la tela rasgada; sin percibirse carbonización en dicha prenda.

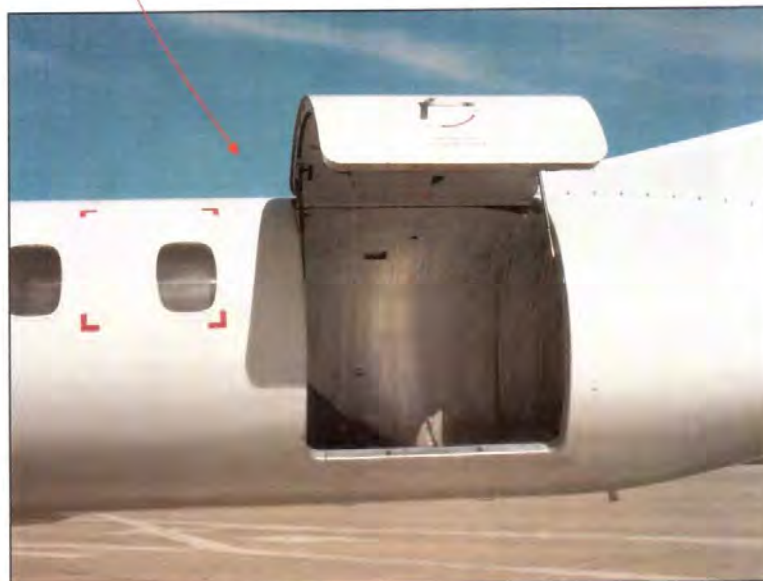
Documento Fotográfico N° 6 y 7. Vista de la parte trasera del fuselaje del avión, (sector de la puerta de cargas del mismo), la cual es referenciada, en la nave utilizada para la comparación. No fue encontrado en este sector ninguna evidencia que hiciera suponer la presencia de fuego u exposición a alta temperatura.

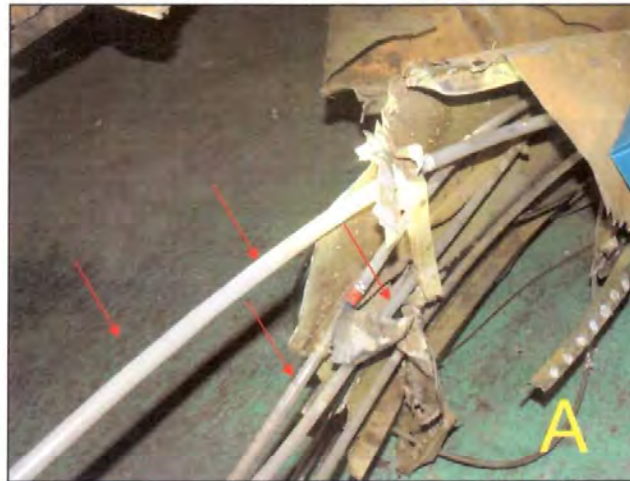
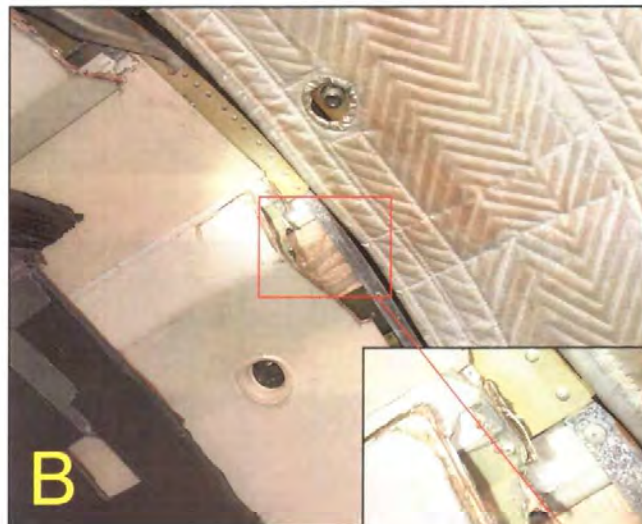
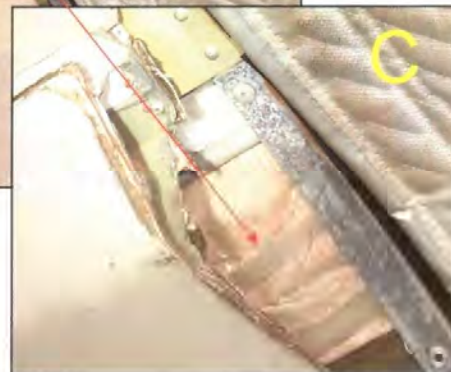
Documento Fotográfico N°8, 9 y 10. Se documenta y se señala con vectores en la imagen identificada con letra **A**, la presencia de componentes plásticos, en los restos encontrados en el Río De La Plata, los que no presentaban afectación alguna por exposición a temperatura, considerándose que de haber existido fuego en este sector de la nave los caños documentados presentarían algún tipo de afectación dada la combustibilidad de estos componentes, como así restos hollinosos. Al igual que en los anteriores documentos fotográficos, se referencia el sector en la aeronave no siniestrada imágenes **B** y **C**.

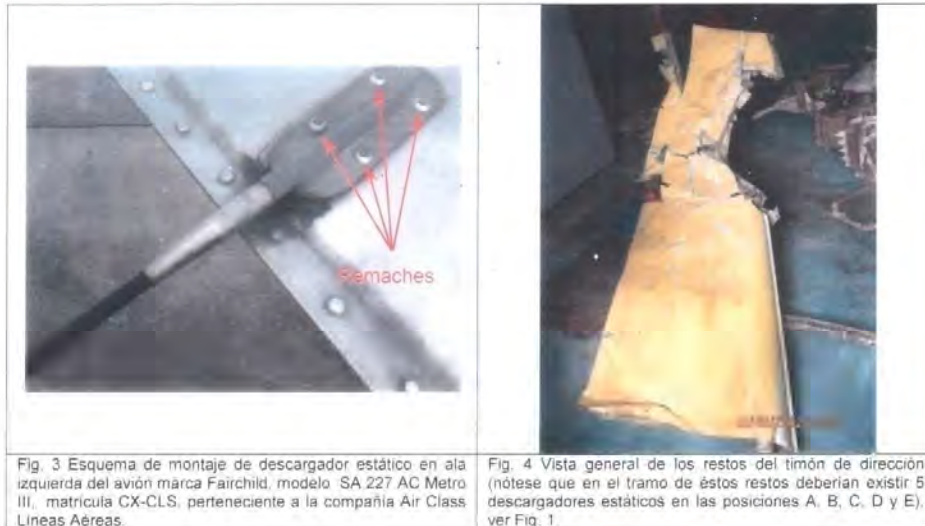
Fig. 3 Esquema de montaje de descargador estático en ala izquierda del avión marca Fairchild, modelo SA 227 AC Metro III, matrícula CX-CLS, perteneciente a la compañía Air Class Lineas Aéreas.

Fig. 4 Vista general de los restos del timón de dirección (nótese que en el tramo de éstos restos deberían existir 5 descargadores estáticos en las posiciones A, B, C, D y E), ver Fig. 1

Considerando que en los restos del timón de dirección mostrados en la Fig. 4 deberían existir 5 descargadores estáticos montados en las posiciones A, B, C, D y E, según lo indica el manual del fabricante para el N° Serie AC-482, Fig. 1, se distinguen las dos siguientes situaciones:

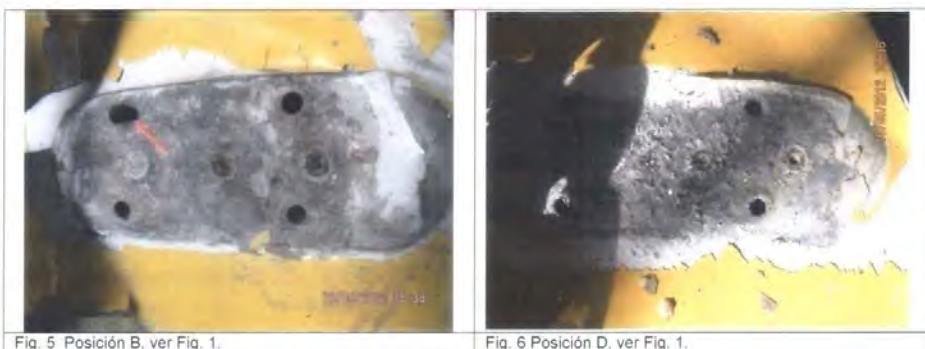
En la Fig. 5 se observan las cuatro perforaciones para el alojamiento de los remaches en la posición B, ver también Fig. 3. Debe notarse que la ovalización de la perforación indicada con la flecha, muy probablemente corresponda a un desplazamiento lateral de la mecha utilizada para retirar un remache durante una operación realizada anteriormente.

Fig. 5 Posición B, ver Fig. 1.

Fig. 6 Posición D, ver Fig. 1.

- De un total de cinco descargadores estáticos que deberían estar presentes en los restos del timón de dirección, según se indica el manual del fabricante del avión Fairchild, modelo SA 227 AC Metro III para el N° serie AC-482, Fig. 1, muy probablemente estaban montados antes del vuelo, AV sólo tres de ellos, Anexo I (parte derecha, segunda línea del árbol de fallas). Los mismos estarían ubicados en las posiciones B, Fig. 5, D, Fig. 6 y E, Fig. 7.

- Se considera que no existen patrones de falla por sobrecarga en las juntas remachadas, piel-soporte de los descargadores estáticos, en las posiciones B, Fig. 5, D, Fig. 6 y E, Fig. 7. Debido a esto, se descarta la hipótesis de fractura por corte o tracción de los remaches en estas posiciones, posterior caída de los mismos y desprendimiento de los soportes durante el vuelo, DV o durante el impacto, DI, Anexo I (parte izquierda, cuarta y tercera línea del árbol de fallas).

- Se considera que no existen patrones de fusión en las juntas remachadas piel-soporte de los descargadores estáticos en las posiciones B, Fig. 5, D, Fig. 6 y E, Fig. 7, debidos al posible efecto de un rayo. Debido a esto, se descarta la hipótesis de fractura por fusión de los remaches, posterior caída de los mismos y desprendimiento de los soportes durante el vuelo, DV, Anexo I (parte izquierda, cuarta y tercera línea del árbol de fallas).

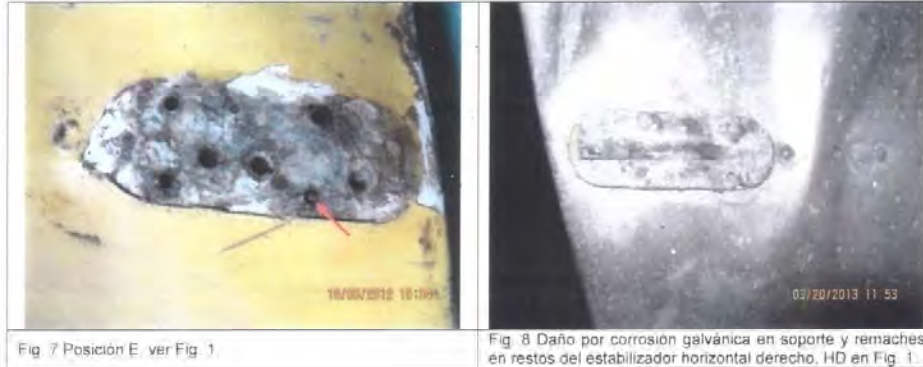
Fig 7 Posición E, ver Fig. 1

Fig 8 Daño por corrosión galvánica en soporte y remaches en restos del estabilizador horizontal derecho, HD en Fig. 1

En la Fig. 7 se observan las cuatro perforaciones para el alojamiento de los remaches en la posición E. Nótese la disolución parcial del remache indicado con una flecha. En la Fig. 8 se aprecia el daño por corrosión galvánica post-impacto en soporte y remaches en restos del estabilizador horizontal derecho, HD en Fig. 1.

• La Fig. 8 muestra que los efectos del daño por corrosión galvánica post-impacto, PI en los remaches y en un soporte montado en los restos del estabilizador horizontal derecho, HD en Fig. 1. Dichos efectos, pueden llegar a ser tan severos como para disolver parcialmente los remaches (zona anódica en la reacción de corrosión) Muy probablemente, éste mismo tipo de daño podría haber producido la fractura de los remaches, caída de los mismos y consecuentemente el desprendimiento de los soportes montados en las posiciones B, Fig. 5, D, Fig. 6 y E, Fig. 7, Anexo I (parte izquierda, cuarta y tercera línea del árbol de fallas), durante el lapso comprendido entre el impacto y el recate de los restos

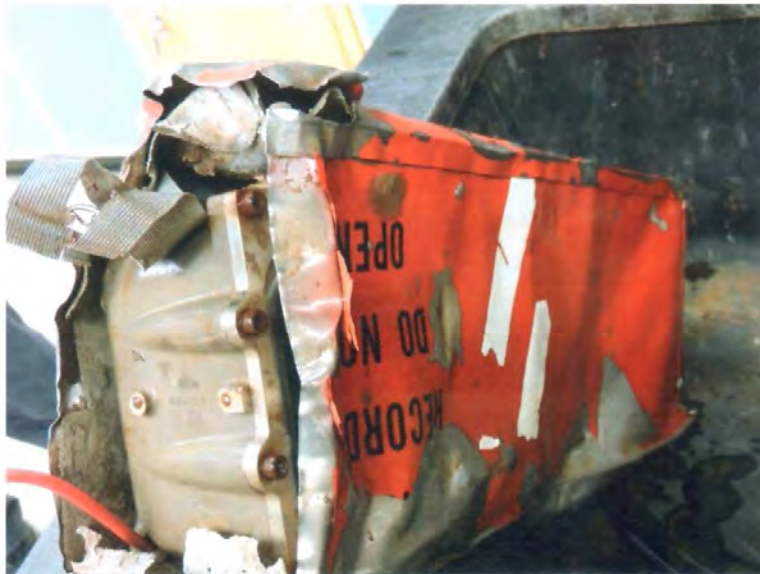
The recorder was damaged and submerged in water in the event. Photos in figures 1 through 3 show the extent of the damage to the recorder and were taken after the recorder was removed from the shipping container of water. The chassis was cut away to remove the armored memory module. Figures 4 and 5 show the memory module with its interface card before they were removed from the chassis. Figure 6 shows the memory module after it was removed from chassis. Inspection of the memory module found no significant structural damage. The memory module was disassembled and found to be dry inside. The disassembled memory module is shown in figure 7. The ribbon cable connecting the memory card to the connector on the outside of memory module was cut to remove the memory card from the module. The card, after removal from its protective housing, is shown in figure 8. Inspection of the card found no signs of water. A new connector was attached to the end of the ribbon cable which is shown in figure 9 above the original connector for comparison. The memory card was then attached to the laboratory's surrogate F1000 chassis and downloaded normally.

Figure 4. Interface card and memory module inside recorder, top view.

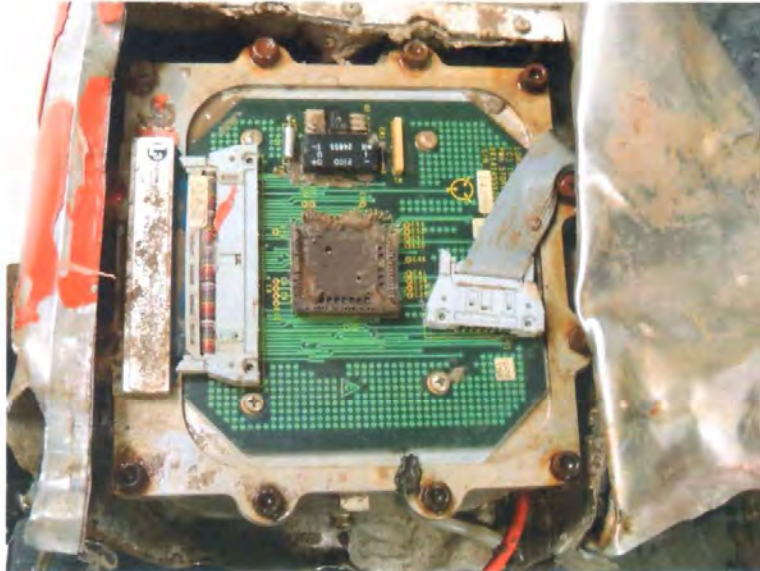
Figure 5. Interface card and memory module before removal from recorder.

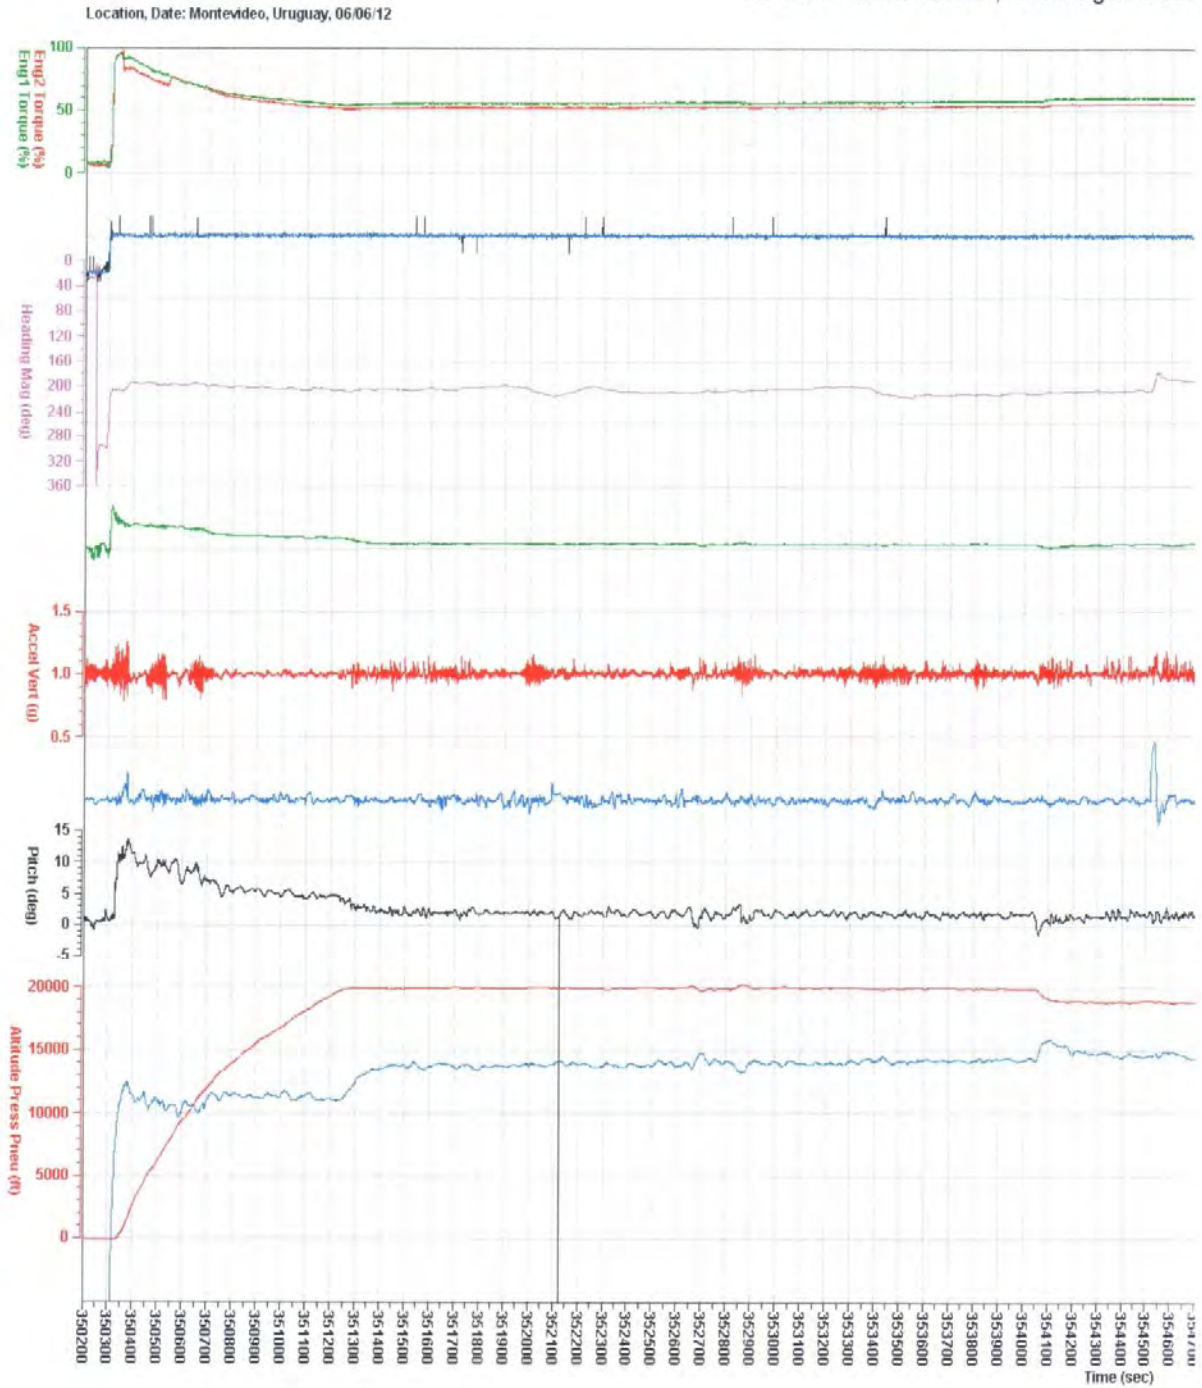
Figure 10 shows a basic set of parameters for the last flight recorded by the FDR. It shows pneumatic pressure altitude and indicated airspeed, roll, pitch, vertical and longitudinal accelerations, magnetic heading, engine 1 and 2 N1 speeds and engine 1 and 2 torques. It shows a flight with an approximate duration of 2 hours and 20 minutes that was in a south-southwesterly direction with a cruising altitude of 19-20 thousand ft. The landing was near sea level (uncorrected pressure altitude of about -200 ft) on a runway with a magnetic heading of 244-245 degrees. This last recorded flight does not match the duration or profile of the accident flight.

Figure 10. Plot of basic parameters during er
Air Class Lineas Aereas, Swearingen SA-22
