Junta de Investigación de
Accidentes de Aviación Civil

Informe Final

LV-BMD

INFORME FINAL EXPEDIENTE N°083/2013

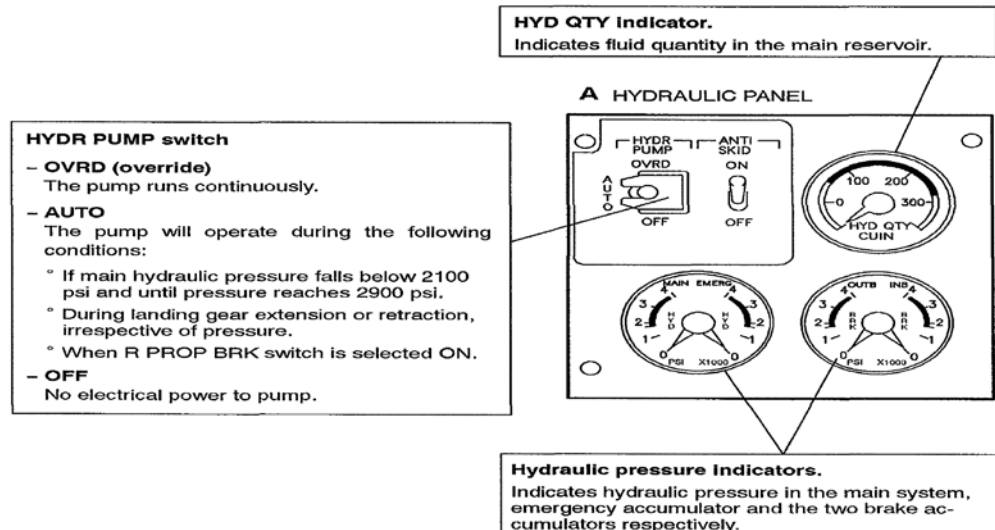
BRAKE ACCUM TEST (Brake application to Press“0”)

APPLICATIONS	MAIN	EMERG	OUTB	INB	Observaciones
0	2000	3000	2500	2400	-----
1	2000	3000	2300	2200	-----
2	2000	3000	2200	2100	-----
3	2000	3000	2100	2000	-----
4	1950	3000	2000	1900	Luz HYD encendida
5	1950	3000	2000	1900	-----
6	1850	3000	1900	1900	-----
7	1850	3000	1900	1850	-----
8	1700	3000	1900	1850	-----
9	1600	3000	1900	1800	-----
10	1400	3000	1900	1200	-----
11	200	3000	1800	200	-----
12	0	3000	0	0	Los pedales hacen tope en el final de su recorrido.
