KÖZLEKEDÉSBIZTONSÁGI
SZERVEZET

ZÁRÓJELENTÉS
2013-166-4P
LÉGIKÖZLEKEDÉSI BALESET
LHFM
2013. június 19.
An-2R
HA-MDP

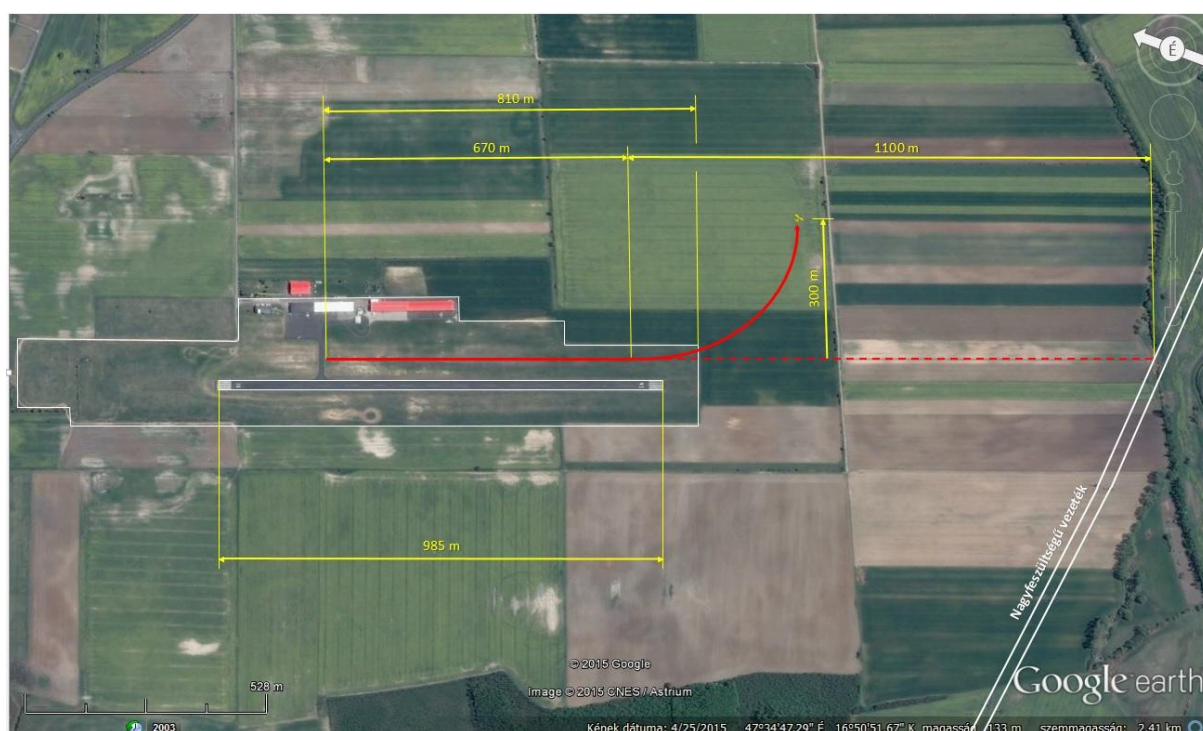
Környezeti vázlat

A repülőgéproncs megtalálási helye északi szélesség 47,57798° és keleti hosszúság 16.853663°. A repülőtérhez viszonyított helyzetét az alábbi környezeti vázlat szemlélteti.
