# 飛航安全調查委員會

## 調查報告

中華航空公司 CI 5621 班機

於距馬公機場西南方約 41 哩巡航時艙壓異常緊急下降

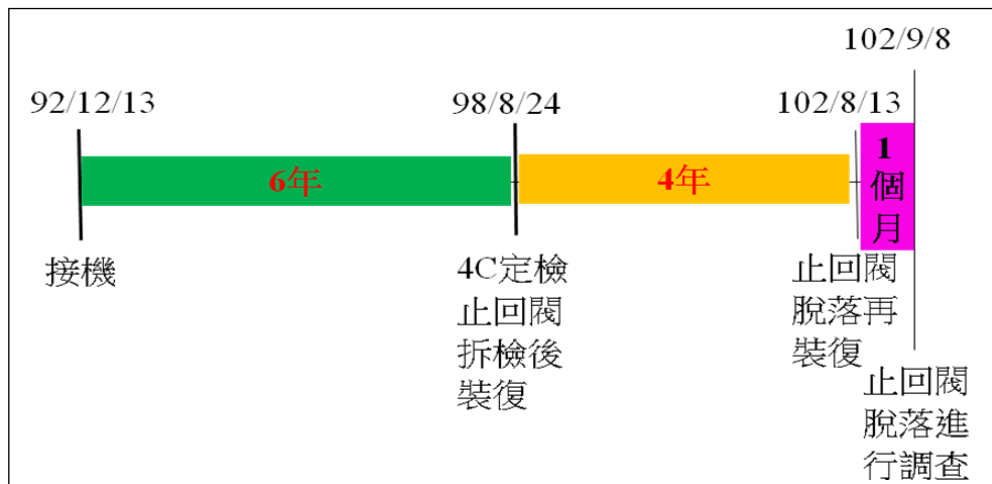
圖 1.6-2 止回閥拆檢及裝復之事件及時間

該機於民國 102 年 8 月 13 日發生第一次止回閥脫落，在 1 個月後的民國 102 年 9 月 8 日，止回閥又再自與內空調管進氣口接合處脫落，造成航機艙壓異常肇致本次事故，有關止回閥拆檢及裝復之事件及時間詳圖 1.6-2。

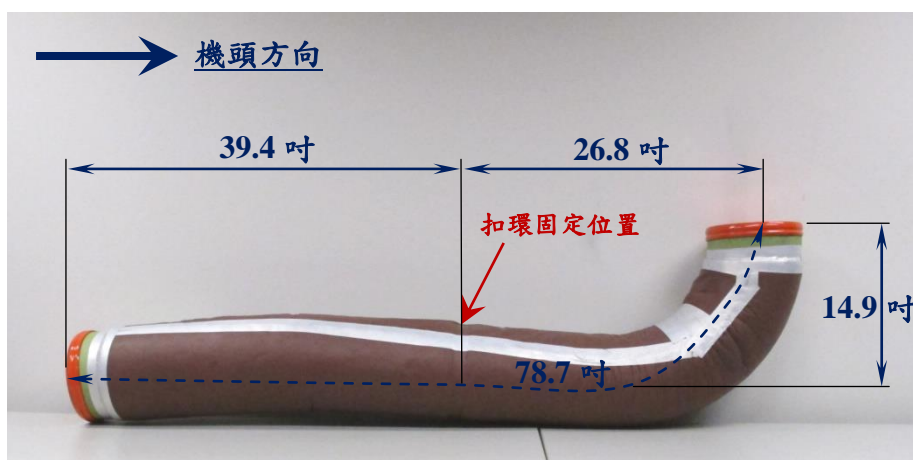
圖 1.6-5 外空調管外觀

如圖 1.6-5 所示之外空調管總長約 78.7 吋，靠近加壓艙處呈現彎折，水平方向長度約 66.2 吋，管半徑為 4.8 吋，重量約 10.6 磅，沿機身方向有扣環將外空調管固定於機身，位置約在外空調管中間，彎折段無支撐設計，直接與止回閥、內空調管相接，如圖 1.6-6 所示。

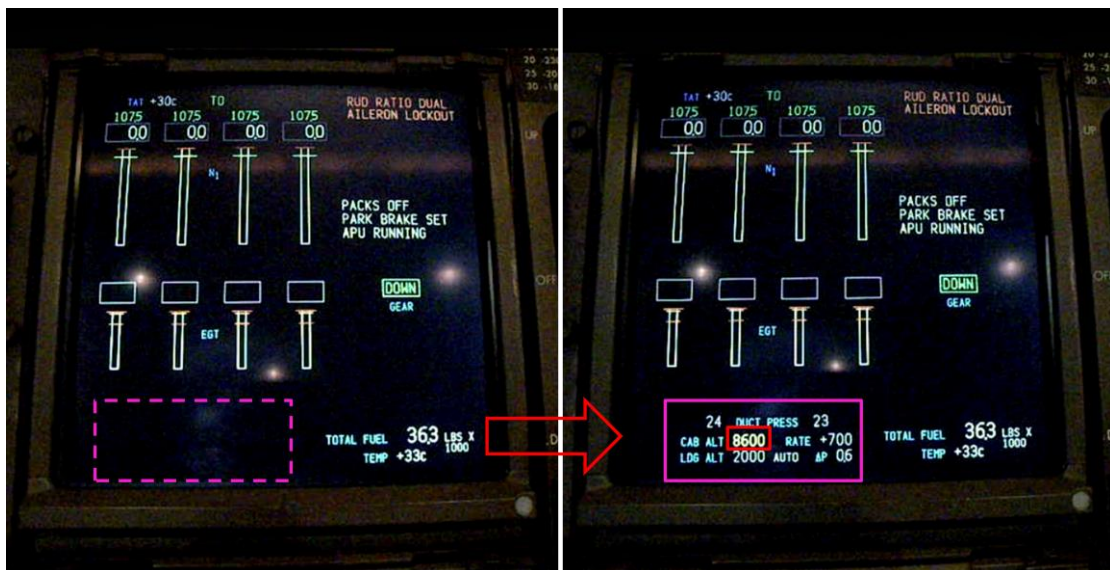
圖 1.16-2 琥珀色艙壓高度值顯示

下簡稱 APU)，建立供氣壓力至 24 psi，不致因供氣壓力小於 12 psi 使 ECS 之艙壓資訊因出現琥珀色警示訊息而顯示於 Upper EICAS DU；依 AMM 測試程序，華航維修員先以 2,000 呎/分之速率增加飛機艙壓高度，當艙壓高度到達 8,000 呎時，將艙壓高度增加速率減至 500 呎/分，檢視顯示於 Upper EICAS DU 之艙壓資訊，所有數值均以白色顯示；然後按壓 ECS 系統頁面，消除 Upper EICAS DU 上之艙壓資訊，當艙壓高度到達 8,600 呎時，艙壓資訊自動彈出，顯示於 Upper EICAS DU，其中艙壓高度數值以琥珀色顯示（如圖 1.16-2）。

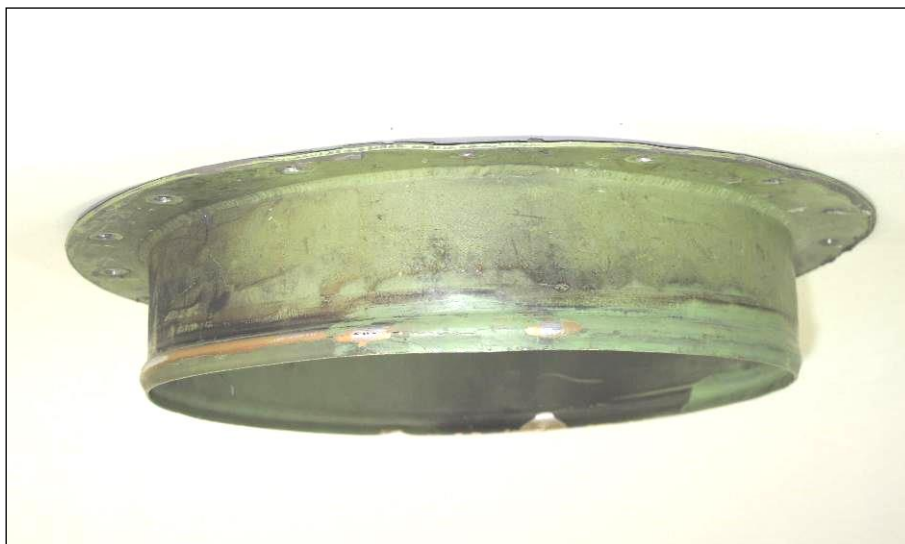
圖 1.16-3 內空調管進氣口外觀照片

圖 1.16-3 為機身加壓艙內空調管進氣口之外觀照片，該進氣口為鋁合金材質，管壁厚度約 1 公釐（0.04 吋），內空調管進氣口圓管係

以對頭熔接方式加工，即將鋁材彎成圓管狀後再銲接而成；凸緣位於內空調管進氣口下緣處，凸緣係鋁材加工壓製而成，部分區域呈現鈹金修理痕跡，如圖 1.16-4 紅框區域。從側視角度觀察凸緣之幾何形狀，經鈹金修理後之凸緣突出幾何形狀較為平坦，如圖 1.16-5 (a) 所示；檢視凸緣其它區域，其幾何形狀仍保持完好，如圖 1.16-5 (b)。

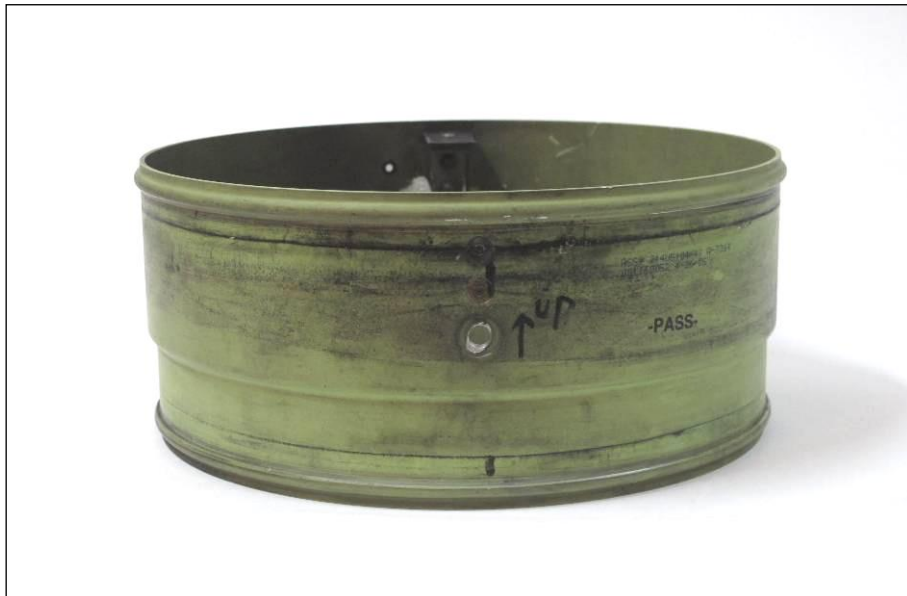
圖 1.16-6 止回閥外觀照片

圖 1.16-6 為止回閥之照片，止回閥為金屬材質，管壁厚度約 2 公釐 (0.08 吋)；實際施力於止回閥及外空調管管壁，發現止回閥較不易變形，內空調管進氣口則因厚度較薄，施力於管壁容易發生彈性變形。止回閥上下緣均有凸緣之設計；檢視止回閥凸緣之幾何形狀應為成型加工製成；檢視止回閥內壁及止回瓣，發現有撞擊摩擦痕跡，如圖 1.16-7 所示；鉸鏈銷則呈現受力折斷情況，如圖 1.16-8。

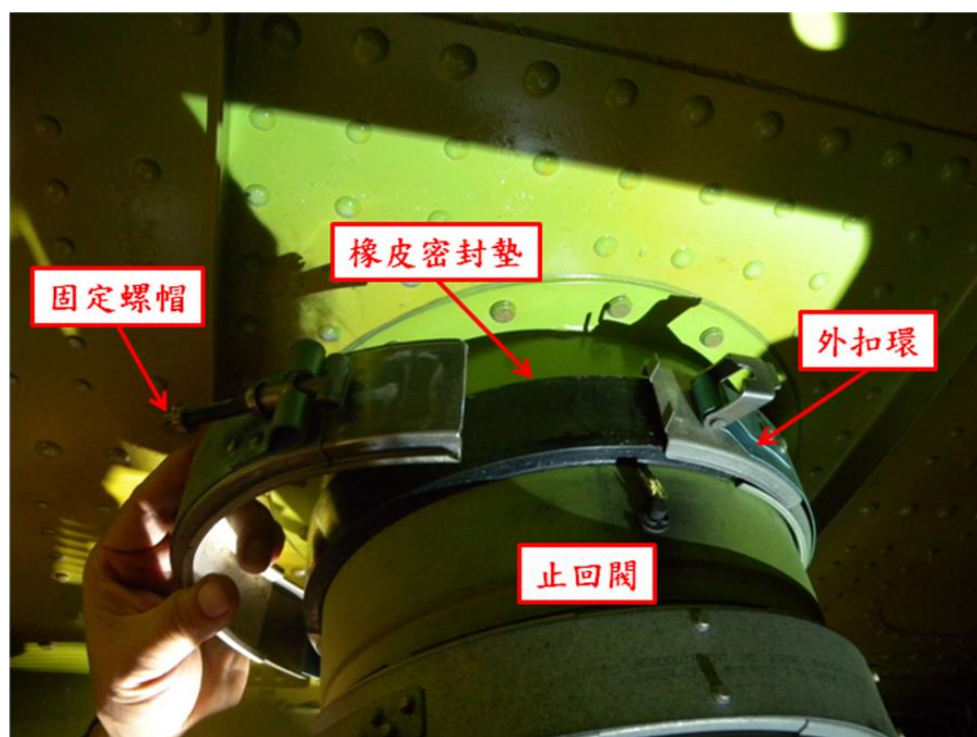
圖 1.18-1 管夾安裝圖

上述管夾於安裝前，維修員必須先將最內層兩片金屬半環及一只金屬圈套上，再將一只橡皮密封墊套至定位，然後裝上外扣環上緊固定螺帽（如圖 1.18-1 所示）；有關橡皮密封墊之特性，及其對外扣環固定螺帽扭力值之影響，GMM 並無相關指導內容或依據供維修人員參考。
