Junta de Investigación de  
Accidentes de Aviación Civil

# Informe Final

**MATRÍCULA: LV-WLT**

Fecha: 14/09/2014

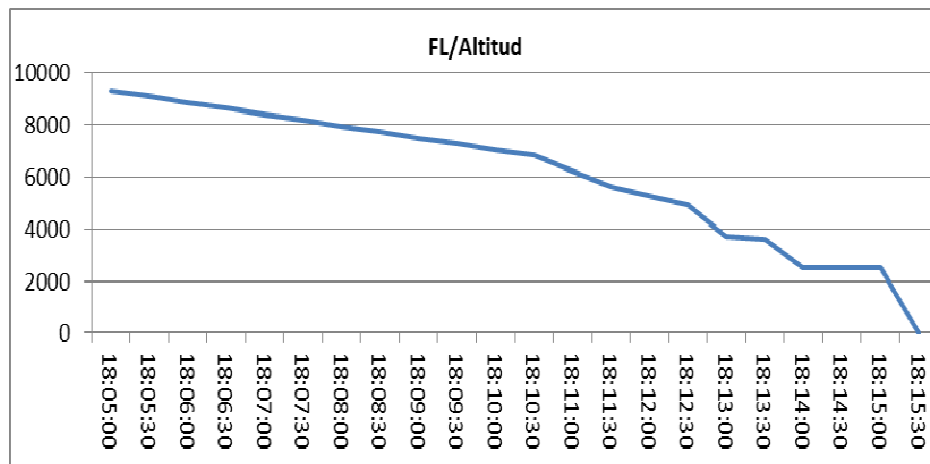
Figura N° 2

La Figura N° 1 describe la senda aérea recorrida por la aeronave, desde aproximadamente el momento de la transferencia del control BAIRES, a la torre de control de Aeroparque. El cuadro N° 1 incluye tiempo, altitud de vuelo y velocidad terrestre. Las figuras N° 2 y N° 3 incluyen los diagramas de altitud y velocidad terrestre de la aeronave. El dato de velocidad es particularmente relevante, dado que sustancia que en ningún momento la GS fue inferior a la máxima para comenzar a configurar la aeronave para la aproximación (200 kt). Toda la información fue obtenida de grabaciones del radar de BAIRES.
